TARİHİ BİR SU YOLU AKSI: URFA HALİLÜRRAHMAN SU YOLU GÜZERGAHININ MİMARİ DOKUSU VE KORUMA SORUNLARI

A HISTORICAL WATERWAY AXIS: ARCHITECTURAL TEXTURE AND CONSERVATION PROBLEMS OF URFA HALİLÜRRAHMAN WATERWAY ROUTE

Hatice Kübra İLHAN * - Tülay ÇOBANCAOĞLU **

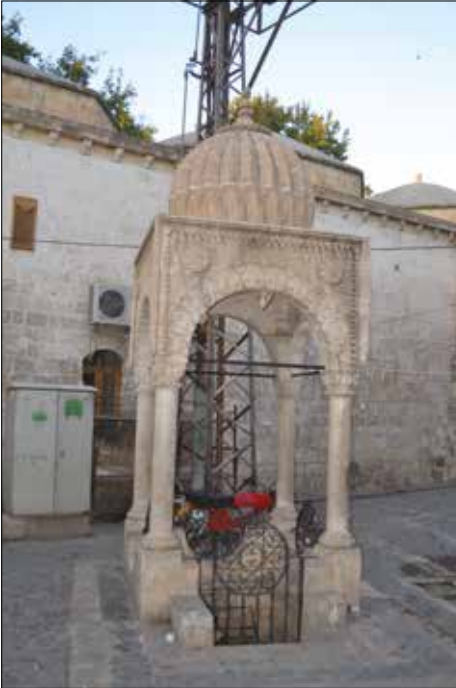
Fotoğraf 18 - Dabbakhane Cami güneyindeki piyar-Piyar 2 (Foto.: H.Kübra İlhan) / *The spring in the south of Dabbakhane Mosque – Spring 2.*

Önceden Kelleci Çayı denilen bu mevkide dericiler bulunmakta ve deri yıkama işlemini burada yapmaktalardı. İki binli yıllarda hem Balıklıgöl suyunun azalması, hem de suya kanalizasyon karışması burayı kullanılamaz hale getirmiş, dericiler belediye tarafından gösterilen başka bir alana taşınmışlardır. Bu piyarlar 2009 yılında belediye tarafından tekrar elden geçirilmiş, yapılan

projelendirme çalışması sonrasında günümüzdeki şeklini almıştır (Şek.12). Su yolu güzergahı boyunca en fazla kaçak yapıların, muhdes eklentilerin yoğunlaştığı alanlardan biri olan Kelleci Sokak'ta 2-3 katlı betonarme binalar yapılmış, öncesinde konut olan yapılar, ayakkabı imalathanelerine dönüştürülmüştür.

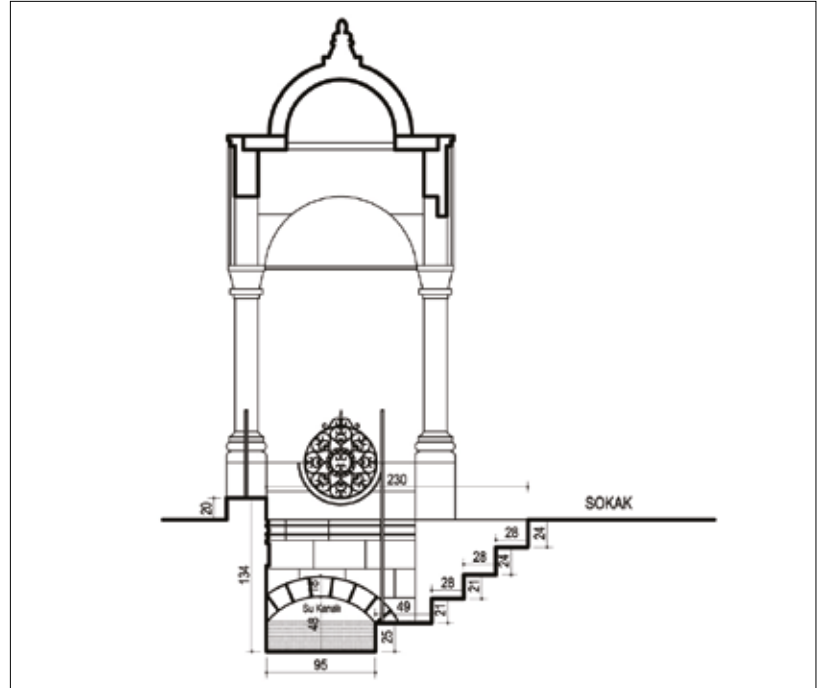
Şekil 12 - Piyar 2 - Kesit (Çizim Cevher İlhan'dan alınarak düzenlenmiştir.) / *Spring 2- Section.*

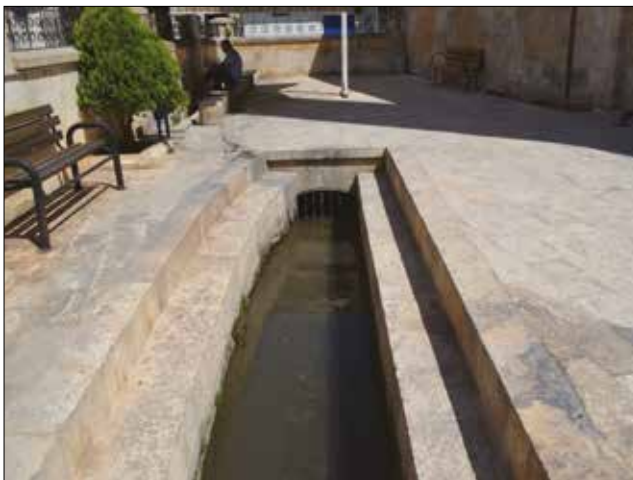
Konutlardan geçerek Hızanoğlu Camisi'ne gelen su, Cami'nin avlusunda açığa çıkmaktadır (Foto.22). Burada kot farkıyla aşağı inerek, akışını hızlandırmaktadır. Sonra yer altından geçerek günümüzde otopark olarak kullanılan meydana gelmektedir.

Fotoğraf 22 - Hızanoğlu Cami avlusunda açığa çıkan su - Kanal 6 (Foto.: H.Kübra İlhan) / The water flowing through the courtyard of Hızanoğlu Mosque – Canal 6.

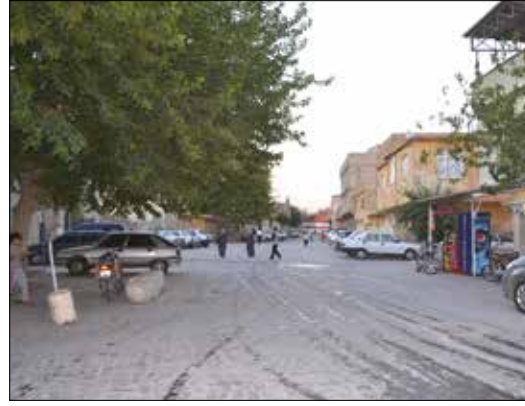
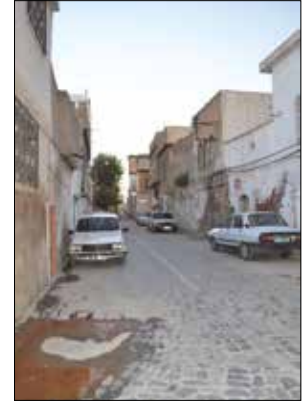
Fotoğraf 24 - Alay Sokak (Foto.: H.Kübra İlhan) / *Alay Street.*

Fotoğraf 25 - Alay Sokak (Foto.: H.Kübra İlhan) / *Alay Street.*

Su eski dönemlerde Karapıyar'dan Çakeri Cami'ye kadar bir kanal içerisinde açıktan akmakta, çevresi mesire yeri olarak kullanılmaktaydı. Önceleri yeşil alan olan Alay Sokağın kuzey bölümünün neredeyse tamamı günümüzde iki katlı betonarme binalarla dolmuştur. Sokağın güneyinde bulunan nitelikli evlerde bölünmeler, eklentiler yapılarak özgün dokuya aykırı müdahalelerde bulunulmuştur (Foto. 24-25). Eskiden sokakta açıktan akarak Çakeri Camisi'ne gelen ve burada Cami'nin altında tonozlu bir geçitten geçip, sonrasında da bahçelere giden güzergahın tamamı, günümüzde kapalı durumdadır.

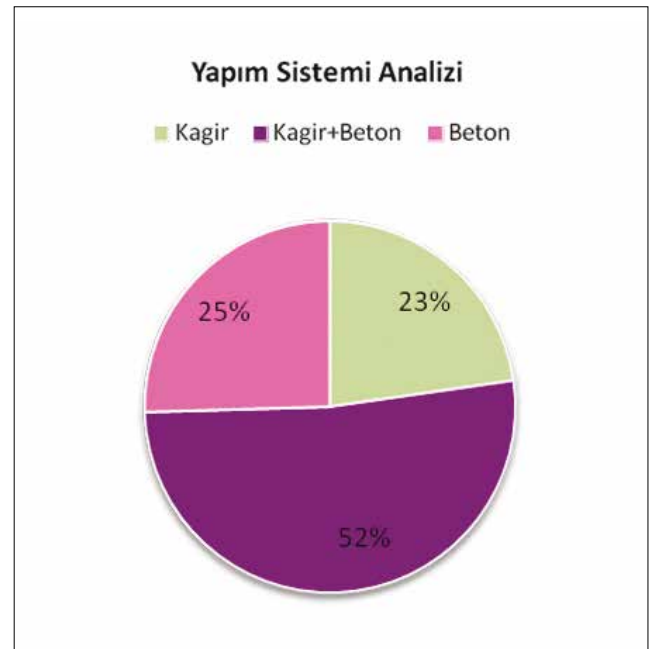
Aks üzerinde üç farklı yapım sistemi mevcuttur. Bunlardan birincisi; kagir yığma taş olan yapılarıdır. Kagir sistemli olan yapılara zaman içerisinde betonla müdahaleler ve muhdes eklentiler yapılmıştır. Bu eklentili yapılar ikinci grubu oluşturmaktadır. Üçüncü gruba ise; sonradan yapılmış olan betonarme yapılar oluşturmaktadır. Alay Sokağın kuzeyinde bulunan yapılardan Çakeri Cami harici tamamı betondur. Dabbakhane Sokaktan (1204. Sok.) Alay Sokağa kadar güzergah boyunca, yer yer betonarme yapılar

Çizelge 1 - Halilürrahman Su Yolu Güzergahı üzerinde bulunan yapıların yapım sistemleri dağılımını gösteren grafik (Haz.: H.Kübra İlhan) / *Graphic showing the distribution of the construction systems of the buildings on the Halilürrahman Waterway Route.*

bulunmaktadır. Anıtsal yapılar ve sivil mimarlık örneklerinin çoğu ise kagir olup, beton eklentisi olan yapılardan oluşmaktadır. Tamamı kagir olup özgün haliyle eklentisiz bir şekilde günümüze ulaşan yapı az sayıdadır.

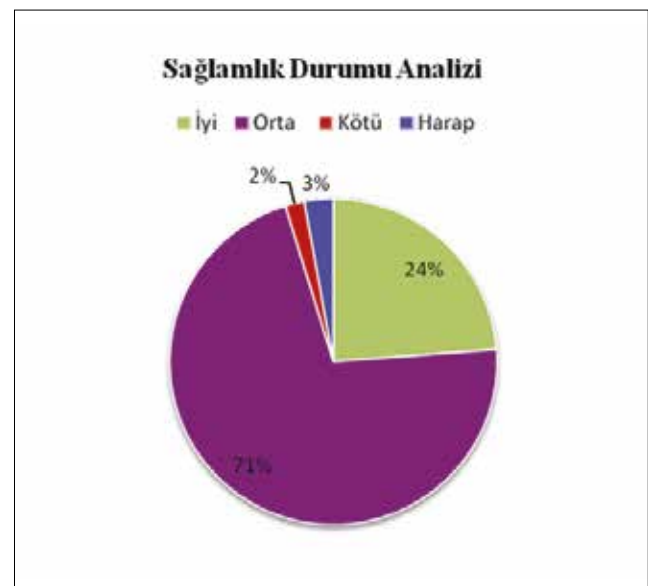
Tarihi aks üzerinde yer alan yapılar incelendiğinde büyük bir bölümünün sağlam olduğu fakat yapılarda dönem dönem müdahale ve eklentilerin olduğu görülmektedir. Güzergahın büyük bir bölümü; statik açıdan ne çok iyi ne de çok kötü durumda olan yapılardan oluşmaktadır. Harap durumda olan nitelikli yapılar Alay Sokak'ta bulunmaktadır. Bu yapılar; içerisinde kimsenin yaşamaması ve uzun yıllardır bakım onarım görmediklerinden dolayı yıkılma tehlikesiyle karşı karşıyadır. Yapılara acilen müdahale edilmesi gerekmektedir.

Çizelge 4 - Halilürrahman Su Yolu Güzergahı üzerinde bulunan yapıların sağlamlık durumunu gösteren grafik (Haz.: H.Kübra İlhan) / Graphic showing the state of structural condition of the buildings on the Halilürrahman Waterway Route.

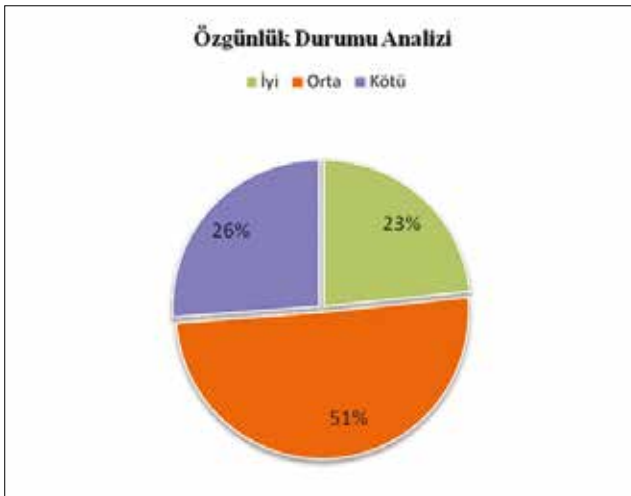
Aksın büyük bir bölümü nitelikli olup betonarme ve muhdes eklentileri olan yapılardan oluşmaktadır.

Çizelge 5 - Halilürrahman Su Yolu Güzergahı üzerinde bulunan yapıların özgünlük durumunu gösteren grafik (Haz.: H.Kübra İlhan) / Graphic showing the authenticity of the buildings on the Halilürrahman Waterway Route.

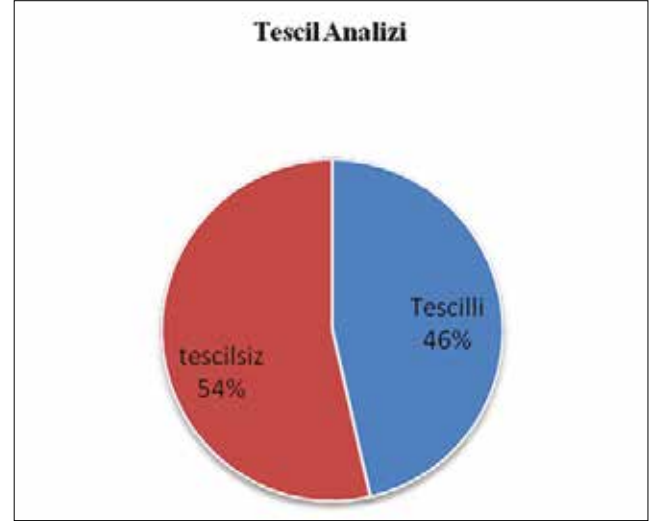
Halilürrahman Suyu'nun güzergahı üzerinde; dokuz adet cami, bir adet tekke, iki adet han, iki adet kabaltı, 8 adet tarihi çarşı ve pazar (bu çarşı ve pazar içerisinde birçok dükkanı kapsamaktadır) tescilli olup, sivil mimarlık örneği olan on sekiz adet tescilli konut bulunmaktadır.

Çizelge 6 - Halilürrahman Su Yolu Güzergahı üzerinde bulunan yapıların tescil durumunu gösteren grafik (Haz.:H.Kübra İlhan) / Graphic showing the registration status of the buildings on the Halilürrahman Waterway Route.

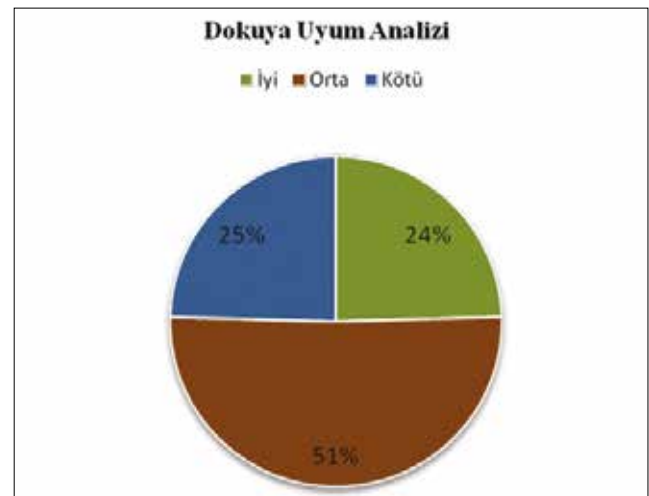
Aks üzerinde tarihi ve geleneksel doku hala mevcuttur. Fakat yapılara sonradan yapılmış olan betonarme ve muhdes eklentiler özgün dokunun bozulmasına neden olmaktadır. Dokuya uyum analizinde;

Çizelge 7 - Halilürrahman Su Yolu Güzergahı üzerinde bulunan yapıların dokuya uyum dağılımını gösteren grafik (Haz.:H.Kübra İlhan) / Graphic showing the compatibility of the later additions to the existing historic tissue on the Halilürrahman Waterway Route to the texture.
