## Kastamonu Yılanlı Darüşşifa Taç Kapısının Korunma Sorunları ve Mevcut Durum Tespiti\*

*Problems of Conservation and the Current Situation of Kastamonu Yılanli Hospital Crown Gate*

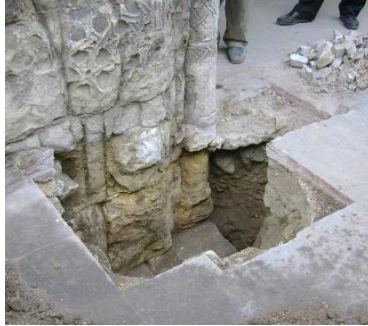
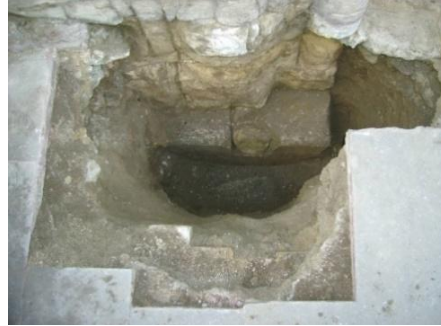
**Fotoğraf 2:** Taç Kapısı, Kazı Çalışması

Darüşşifa taç kapısının koruma-onarımına ilişkin ilk ve tek kayıt, 2009 yılına aittir. Külliye yapılarına yönelik hazırlanan rapordan hariç, taç kapı için ayrı bir “Rölöve & Restitüsyon & Restorasyon Raporu” hazırlanmıştır. Hazırlanan raporda “...07.02.2009 tarihinde, taç kapının giriş yönündeki, sol iç yan köşesinde teknik kazı çalışması yapılmıştır. Yapılmış olan teknik kazı çalışması neticesinde; taç kapının zemin kotu tespit edilmiştir. Aynı zamanda taç kapı üzerinde yer alan sütüncelerin nereye kadar devam ettiği, bu sütüncelerin kaidelerinin nasıl ve ne şekilde olduğu yapılmış olan teknik kazı neticesinde belirlenmiştir. Kazı çalışması tamamlandıktan sonra ise, taç kapının gerekli yerlerinden ölçü alınmıştır. Tüm bu veriler ışığında Yılanlı Darüşşifası Taç Kapısı’nın, 3x4x5 üçgeni oranları ele alınarak yapıldığı tespit edilmiştir” bilgileri aktarılmıştır (KVBM, 2008: 7) (Fotoğraf 2, 3).

Ayrıca raporda, taç kapının ve yan duvarlarının mevcut durumunun sağlamlaştırılması ve yapısal bozulmalara sebep olan etkenlerin giderilmesi gerektiği, özgün durumu dikkate alınarak eksikliklerin uygun malzeme ile tamamlanması ve yeni bozulmaları önleyecek tedbirler alınması gerektiği vurgulanmıştır.

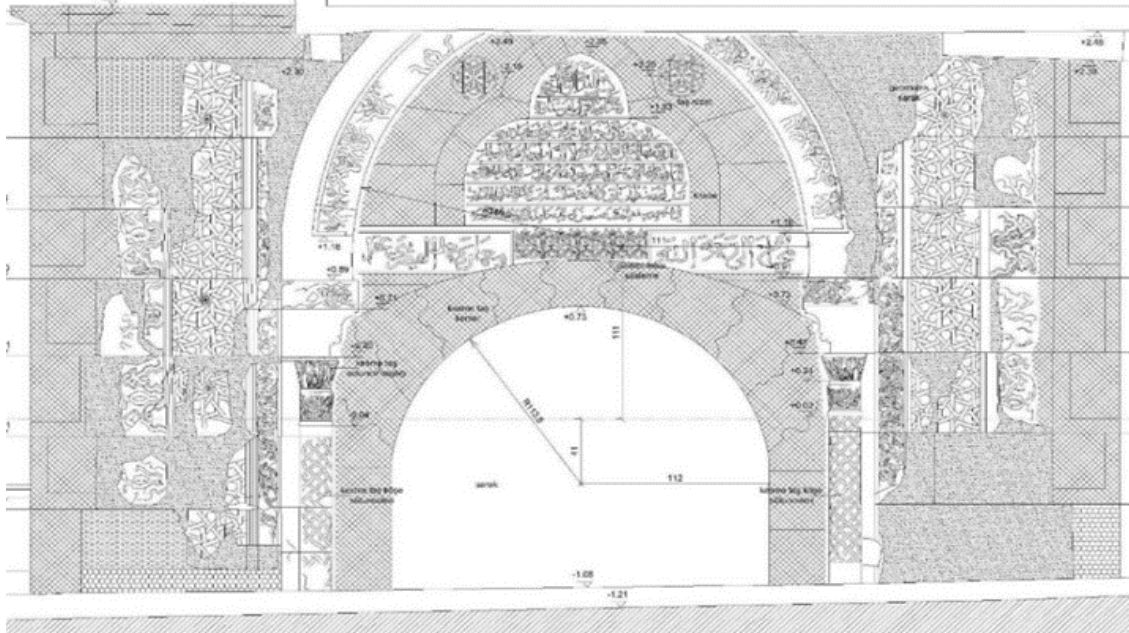
#### Çizim 1: Taç Kapı, 2009 Yılına Ait Rölöve Çizimi

Yine tarihi belirlenemeyen onarımlar sırasında kullanılan çimento katkıli harçlar, hâlen taç kapının sol taraf kuşakları üzerinde görülmektedir. Harçların kullanıldığı taşların yüzeylerinde parça kaybı, yapraklaşma, aşınma-ufalanma gibi bozulmaların son derece ilerlemiş olduğu görülmektedir. Çimentolu harçlar içerisindeki çözünür tuzların varlığı dolayısıyla özgün malzemeler için risk oluşturmaktadır (Çizim 1).

3. Taç kapı örgüsünde görülen malzeme kayıplarının, önceki onarımlarda yeni taş malzemelerle tamamlandığı anlaşılmaktadır. Özgün birim malzemelerde görülen aşınma-ufalanma, kırık-çatlak, parça kaybı gibi eksikliklerde, uygun malzeme ve teknik ile detaylı bir sağlamlaştırma yapılmalı, ardından aynı titizlikle tamamlanarak malzeme bütünlüğü sağlanmalıdır. Mukavemet kaybı yaşayan ve örgüde risk oluşturacak, dayanımı tükenmiş, dağılacak-çözülecek durumdaki birim malzemeler ise özgüne uygun yeni taşlarla değiştirilmelidir. Aksi taktirde bu durum statik dengede yeni bozulmaların yaşanmasına sebep olabilecektir. Ancak bu uygulama mecburi kalınmadıkça tercih edilmemelidir çünkü yapılacak her müdahale özgün dokuya yeni bir ek olacak ve yeni sorunlar yaratabilecektir (Şener, 2014; 984). Ayrıca yapılacak tüm uygulamaların, restorasyonda belirtme ilkesi gereği, özgünden ayrıştırılır nitelikte olmasına da özen gösterilmelidir.
