Yer Radarı (GPR) Uygulaması ile Kısmi Yıkılmış Bir Köprünün Sağlık Durumunun Belirlenmesi

Health Assessment of a Partially Collapsed Bridge Using Ground Radar (GPR) Application

Tetkik edilen köprü 1951 yılında trafiğe açılmış, dokuz köprü ayağı tarafından desteklenen on açıklıklı betonarme bir yapıdır. 252 metre uzunluğundaki köprünün yaklaşık 48 metresi 6 Nisan 2012 tarihinde saat 04.00'te aniden çökmüştür ve 15 ölümlü sonuçlanmıştır.

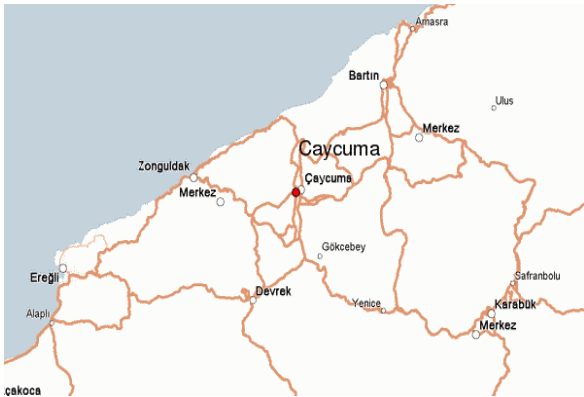
Şekil 1.a Çaycuma Köprüsü'nün Türkiye'deki konumu (KGM, 2012)

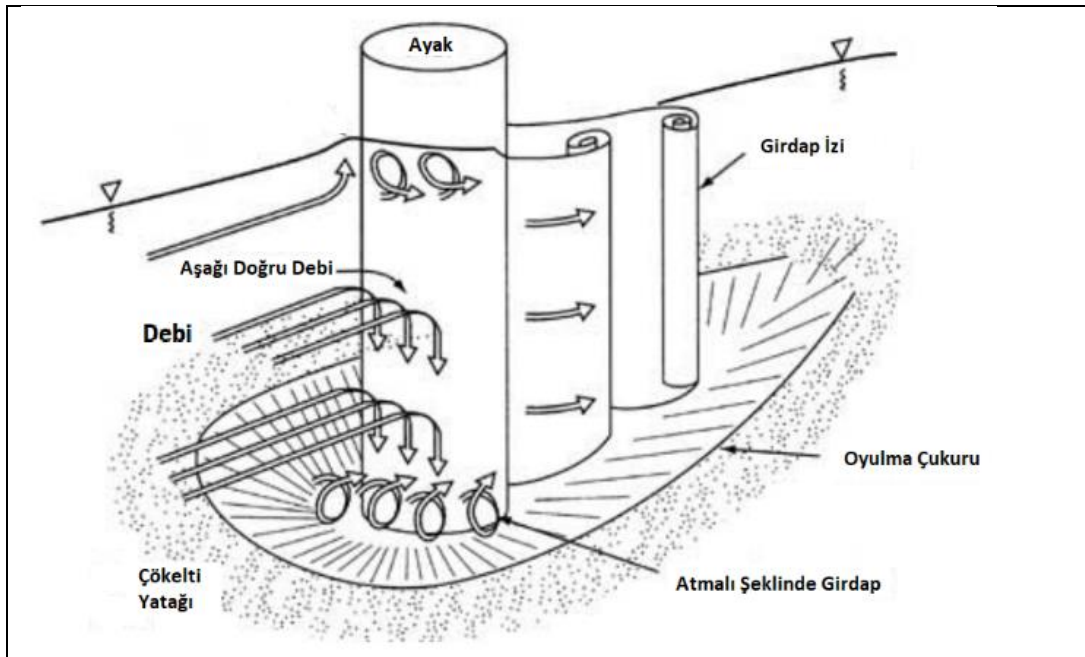
İncelenen köprünün temeli, akarsuyun debisine ve zemin parametrelerine bakılmaksızın, oyulma riskine karşı herhangi bir önlem alınmadan tasarlanmıştır. Köprünün yıkılımdan sonraki incelemelerde ön değerlendirme olarak, dere boyunca dere yatağından toprak dolgunun alınmasından dolayı, köprü ayakları ve ahşap temel kazıkları olması gereken seviyenin altına düşmektedir. Bu yüzden dere yatağı erozyonuna karşı temel taşıma kapasitesi düşmüş, bu da statik gerginlikten ötürü köprü döşemesinin çökmesine neden olmuştur (Şekil 2-a ve 2-b).

Şekil 2.a Oyma deliğinde girdap oluşumu (Brandimarte ve diğ., 2012)

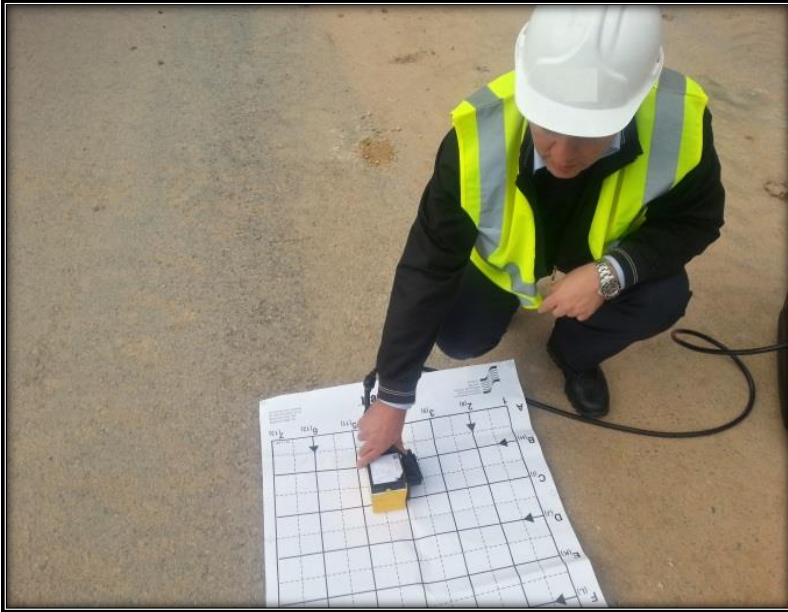
řekil 9. TR HF (2 GHz) Anteni kullanılarak köprü üzerinde GPR arařtırması

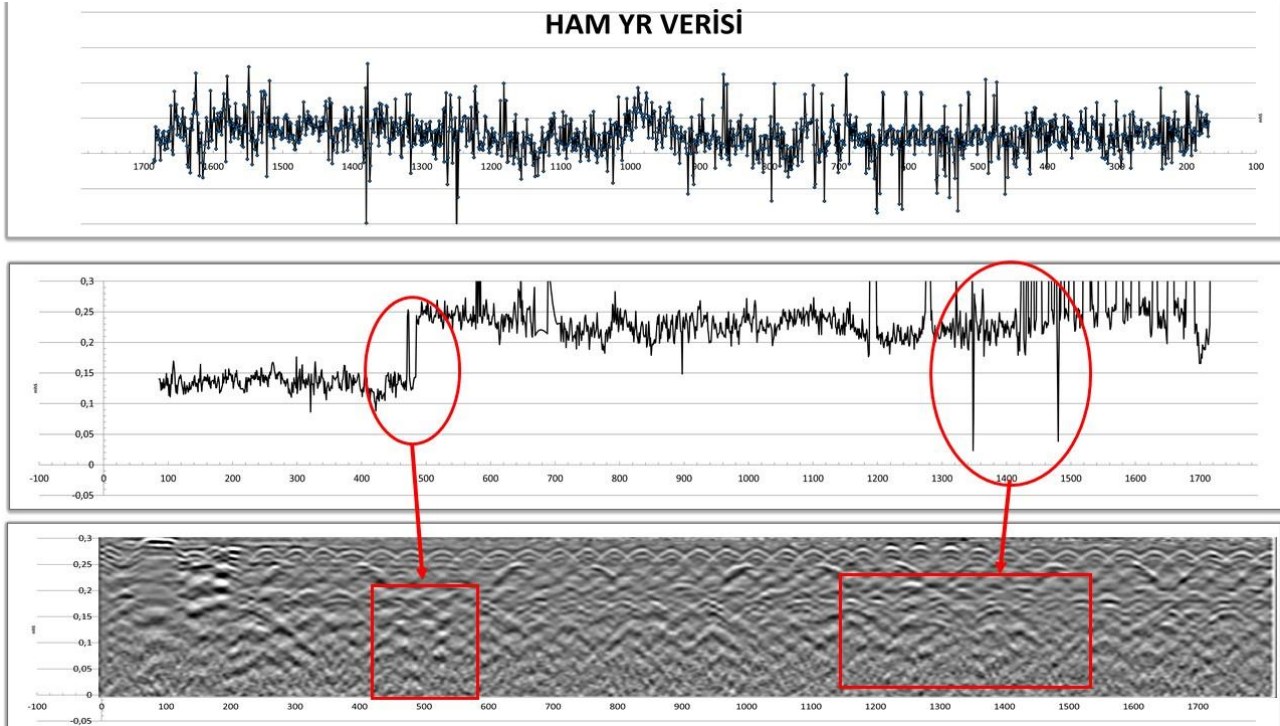
Ham GPR profil verisinden işlenmiş radar profiline geçiş yapılırken Sinir Ağı, düşük frekanslı veya yüksek frekanslı GPR verilerini alacak şekilde tasarlanmıştır. Burada, düşük frekanslı veriler yüzeyde düşük çözünürlük sağlar, ancak daha fazla derinlik bilgisi sağlarken yüksek frekanslı veriler yüzeyde daha yüksek çözünürlük sağlar ancak daha düşük derinlik bilgisi verir. Farklı frekanslar için, boşlukların / nemin saçılma özellikleri oldukça farklı olsa da, test durumlarında ayırım belirgin olarak gözlenmiştir (Şekil 13).

Şekil 13. Ham radar profil verisinden işlenmiş radar profiline geçiş yapılırken uygulanan işlem
