Çatı Tipi Güneş Enerji Sisteminde Kızılötesi Termal Teşhis ile Arıza Tespiti ve Önemi

Fault Detection and Importance of Infrared Thermal Diagnostics in Rooftop Solar Energy System

To Cite: Bakır H. Çatı Tipi Güneş Enerji Sisteminde Kızılötesi Termal Teşhis ile Arıza Tespiti ve Önemi. Osmaniye Korkut Ata Üniversitesi Fen Bilimleri Enstitüsü Dergisi 2023; 6(1): 90-105.

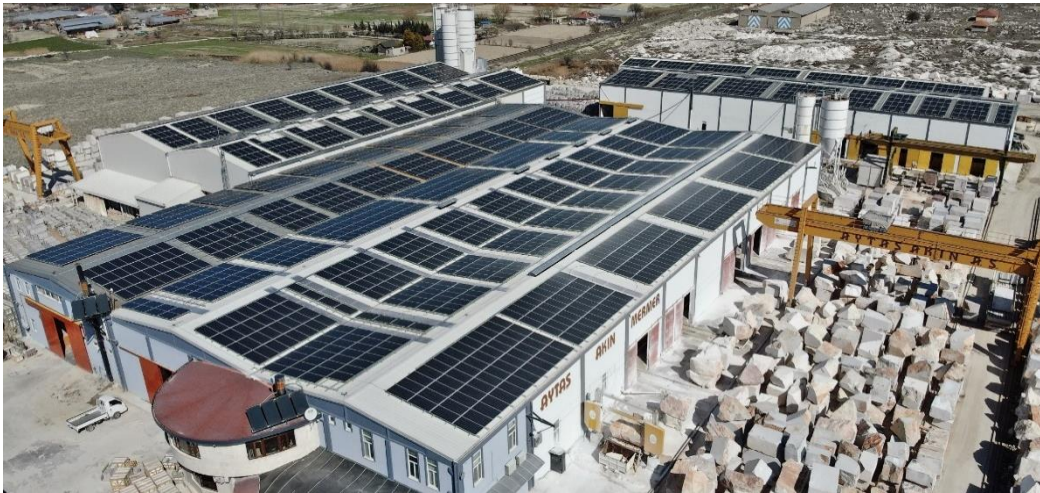
Bu çalışmada 600 kW'lık bir güneş enerjisi sisteminde termal drone ile arıza analizi ve tespitleri yapılmıştır. Sistemin drone görüntüleri Şekil 4'te verilmiştir. Tablo 1'de, FV panelde sıcaklık farklarına göre önem sırası gösterilmektedir. Sıcaklık farkı, maksimum sıcaklık ile panel sıcaklığı arasındaki değeri ifade eder. Sıcaklık farkı 1 °C'nin altındaysa panel normaldir. Sıcaklık farkı 1 °C ile 4 °C arasında ise panel muayene edilmelidir. Sıcaklık farkı 4,0 °C ile 15 °C arasında ise panel onarılmalıdır. Sıcaklık farkı 15,0 °C'nin üzerinde ise panel acil müdahale edilmelidir. Tablo 2, 600 kW'lık güneş enerjisi sisteminin ölçüm değerlerini göstermektedir.

Şekil 4. Drone tarafından çekilen 600 kW GES görüntüsü
