# URLA SANAT SOKAĞI RESTORASYON GÖRMÜŞ YAPILARIN RESTORASYON ÖNCESİ VE SONRASI DURUMLARI

PREVIOUS AND SUBSEQUENT CASES OF RESTORATION OF STRUCTURES UNDERGOING RESTORATION ON URLA ART STREET

Gökben PALA AZSÖZ\*

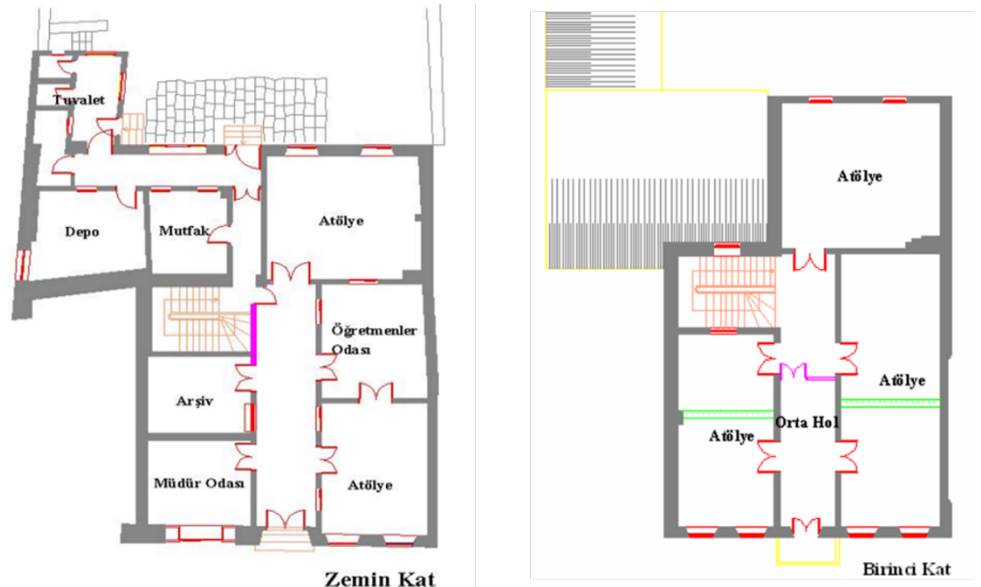
Şekil 6. Sanat Sokağı 166 ada 33 parseldeki yapının zemin ve birinci Kat Planları (Mimar Salih Seymen Arşivi, 1995 tarihli rölöve planı)

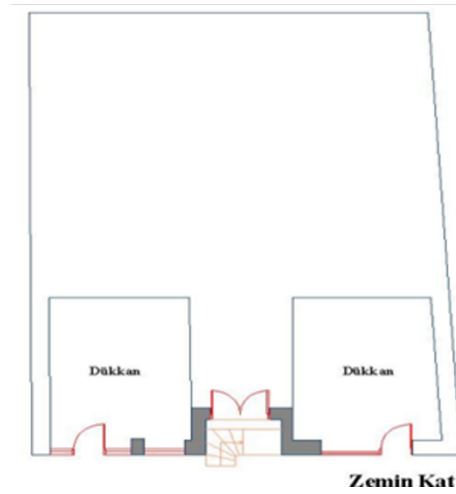
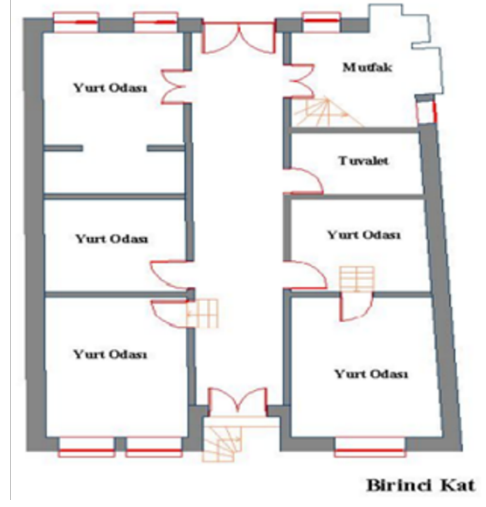
Şekil 12. Sanat Sokağı 176 ada 6 parseldeki yapının 1995 senesine ait zemin ve birinci kat planları (Mimar Salih Seymen Arşivi)

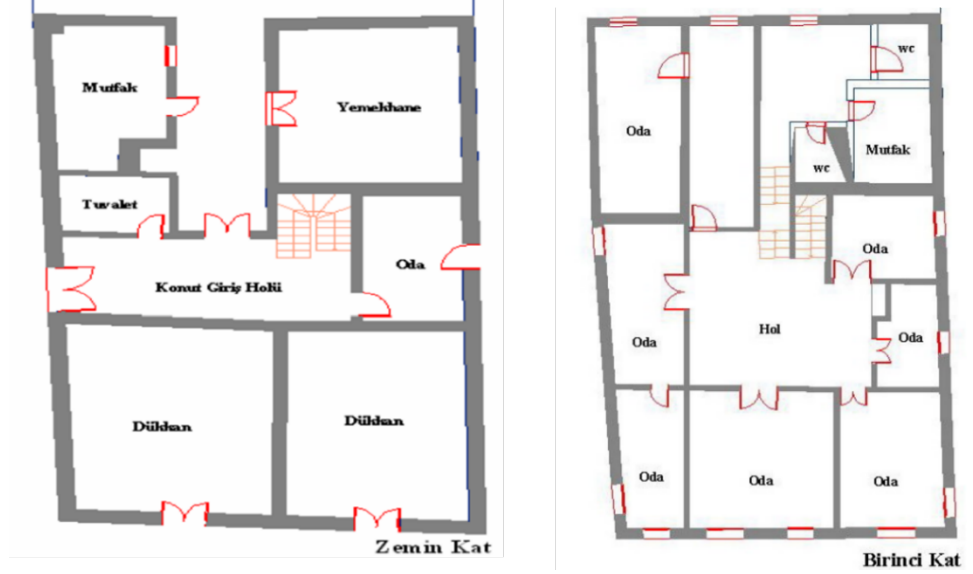
Şekil 18. Sanat Sokağı 176 ada 12 parseldeki yapının zemin ve birinci kat planları (Kutlukaya İnşaat Arşivi, Mimar Salih Seymen 1995 tarihli röleve planı)

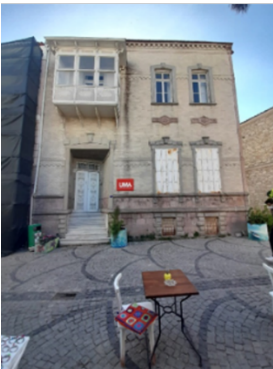
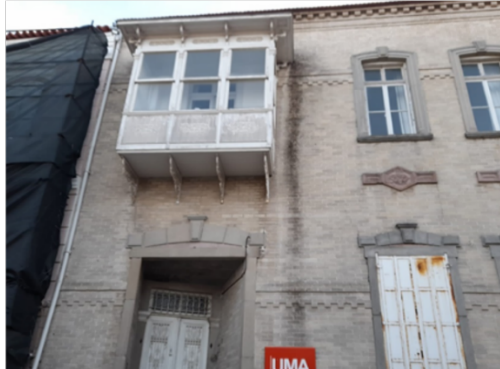
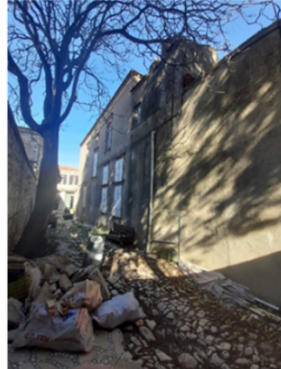
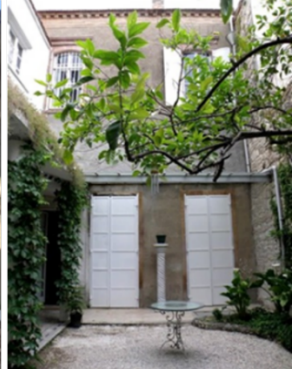
Sedef Tunçağ ve İnci Çoşkuner'in satın aldığı yapı, PAO Mimarlık tarafından yeniden işlevlendirilerek restorasyon çalışması tamamlanmıştır. Günümüzde Urla Music Academy olarak hizmet veren yapının Anıtlar Kurulundaki arşivinde yer alan fotoğraflarında görülen demir parmaklıklı cumba özgün hâli olan ahşap malzeme ile yeniden yapılmıştır. Pencere, pencere kasaları, ferforjeler ve yapıdaki taşlarda meydana gelen aşınmalar onarım ve tadilat işlemleri görmüştür. Tüm geçirdiği restorasyon süreçlerinden sonra bile yapının cephesindeki tarihî ruhunu yitirmemiştir (Şekil 30). Ayrıca 2009 yılında yapılan restorasyondan bugüne yapının panjurlarında paslanmalar da görülmektedir.

Şekil 30. Sanat Sokağı 176 ada 13 parseldeki yapının restorasyondan sonraki durumu (PAO Mimarlık Arşivi)
