Kagir Yapılardaki Taş Malzeme Bozulmalarının Lidar Tarama Yöntemi ile Belgelenmesi: Geleneksel Silvan Konağı Vaka Çalışması

Documentation of Stone Material Deterioration in Masonry Buildings by Terrestrial Laser Scanning Method: A Case Study of Traditional Silvan Mansion

Karataş, L. & Alptekin A. (2022). Kagir Yapılardaki Taş Malzeme Bozulmalarının Lidar Tarama Yöntemi ile Belgelenmesi: Geleneksel Silvan Konağı Vaka Çalışması. Türkiye Lidar Dergisi, 4(2), 71-84

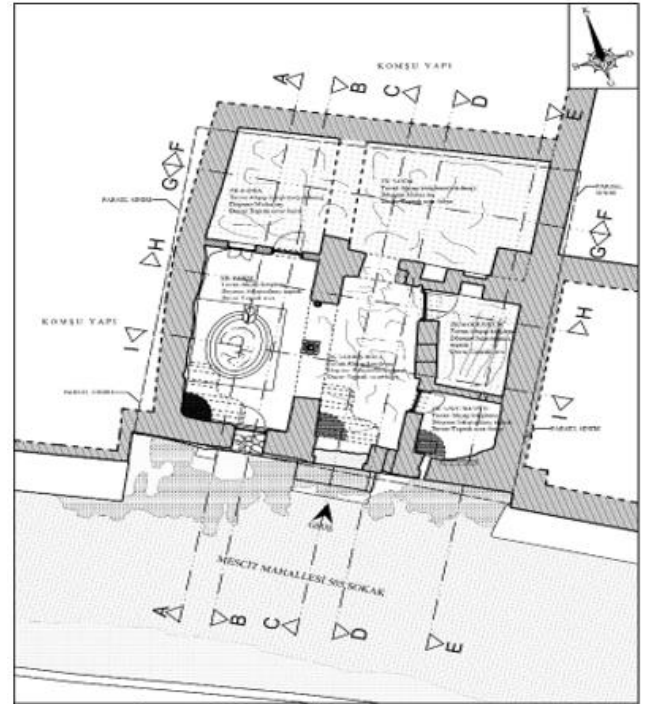
Şekil 10. Zemin Kat Planı Analitik Rölövesi

Yapı iki katlı bir yapıdır. Yapının zemin katında bir adet kapatılmış giriş kapısı, bir adet wc, 2 adet yıkılmış oda, bir adet giriş holü ve bir adet havuzlu oda olmak üzere toplam 6 mekân bulunmaktadır (Şekil 10).

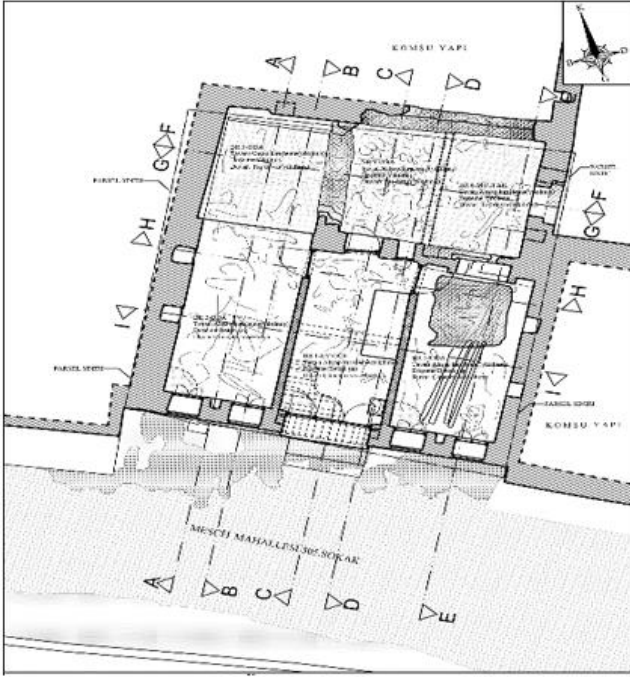
Şekil 11. Birinci Kat Planı Analitik Rölövesi

Yapının birinci katında ise, 3 tanesi tamamen yıkılmış 6 birim mevcuttur. Ayrıca 2 adet ayırıcı tuğla duvar da bulunmaktadır (Şekil 11).
