Kagir Binaların Kagir Malzemeli Cephelerinde Ortaya Çıkan Fiziki Bozulmalar ve Nedenlerinin İncelenmesi

An Investigation of Physical Deteriorations and Causes on Masonry Facades of Masonry Buildings

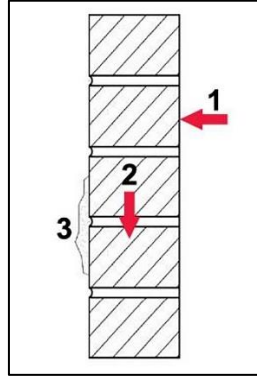
Şekil 1: Çiçeklenme oluşumunun şematik gösterimi

1. Su/nem kaynağı 2. Tuzun yapı bileşeni içinde çözülmesi 3. Buharlaşan suyun geride bıraktığı tuz yatakları

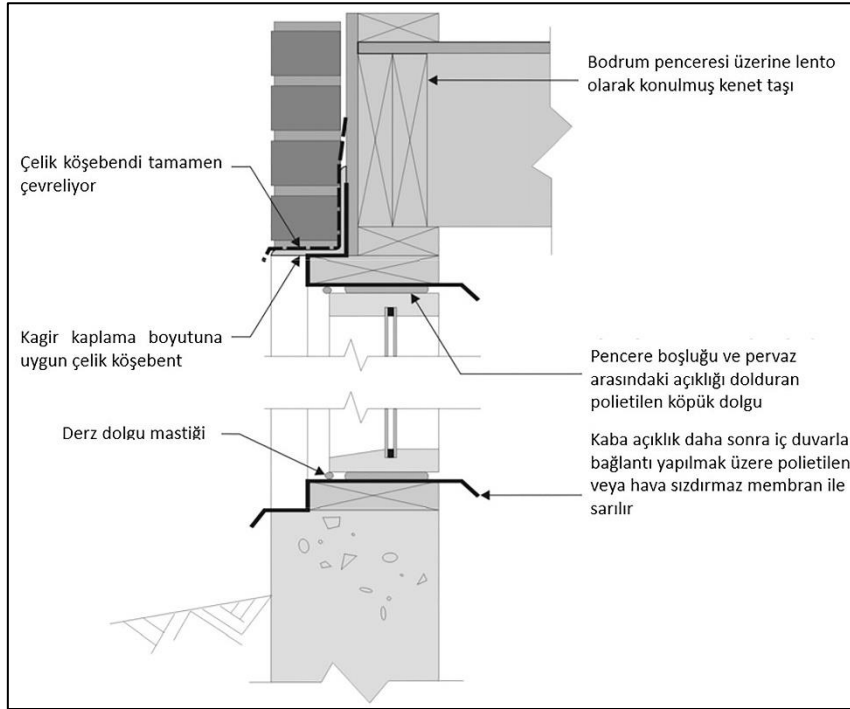
Duvarda yükselen nemin bilhassa higroskopik zemin tuzlarının çözelti içine girdiği durumlar da iç sıva ve dekorasyonda muhtemel bir bozulmaya yol açabilmektedir (Ransom, 2005, s.83). Yine zeminden sıçrama veya kohezyon yoluyla gelen sular temel üstü seviyesinde duvardan veya açıklıklardan yapı içine kadar girerek bozulmalar oluşturabilmektedir. Cephede ve buna bağlı olarak iç mekana etkiyen yapı elemanlarında meydana gelebilecek bozulmalar ancak uygun detaylandırma ile önlenilecektir (Şekil 13).

Şekil 13: Zemin üstü pencere düzenlemesi ve suya karşı alınan önlemler (Swinton ve Kesik, 2005, s.97)
