## İZMİR/SEFERİHİSAR HEREKE (DÜZCE) KÖYÜ MEDRESESİ

Yekta DEMİRALP\*

## MADRASAH OF HEREKE (DÜZCE) VILLAGE IN İZMİR/SEFERİHİSAR

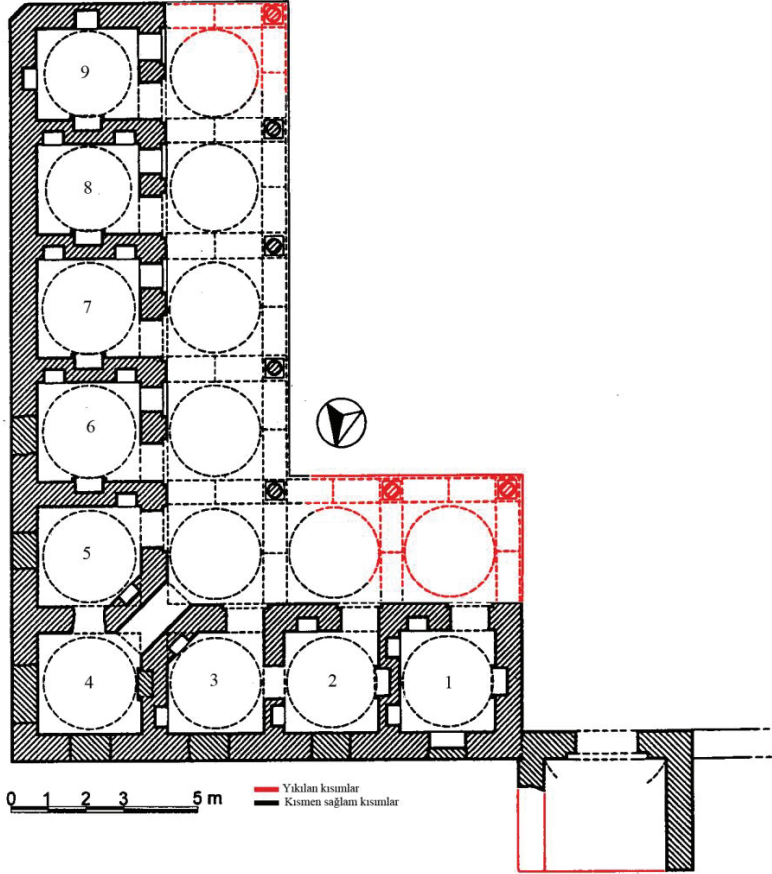
Şek. 2: Düzce (Hereke) Köyü Medresesi. Plan.

Cami ile giriş eyvanı ekseninin doğusunda, “L” şekilli bir plan şemasına sahip medrese yer almaktadır. (Şek. 2) Toplam dokuz hücreden oluşan medresenin, kuzey-güney yönlü uzun kenarı üzerinde 5, doğu-batı yönlü kısa kenarı üzerinde 3, her iki kolun birleştiği köşede ise 1 hücre vardır. Hücrelerin önünde yer alan 7 birimli revak, uzun kenar üzerinde 4, kısa kenar üzerinde ise 2 kemer gözüyle avluya açılmaktadır. (Fot. 6, 7) Medrese hücreleri ve revakın her bir birimi, geçişi pandantiflerle sağlanmış birer kubbeyle örtülüdür. Plan üzerinde (Bk. Şek. 2) 2 ve 9 numarayla işaretlenmiş olan hücrelerin önündeki

revak kubbeleri büyük oranda; 1 numarayla işaretlenmiş olan hücrenin önündeki kubbe ise tamamen yıkılmıştır. (Fot. 8, 9) 1 ve 2 numaralı hücrelerin önünde yer alan kubbelere ait yıkıntılar, avlunun bu kesiminde halen görülebilmektedir. (Fot. 10)

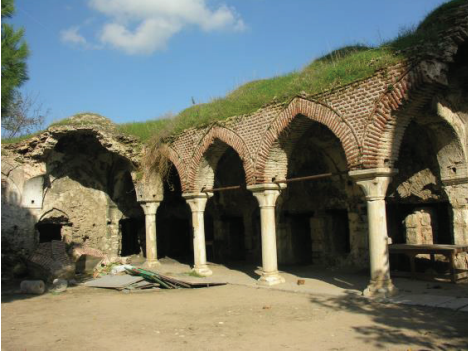
**Fot. 6:** Medresenin doğu kanadı.

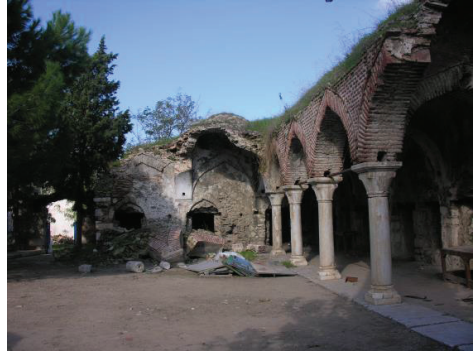
**Fot. 7:** Medresenin güneyden kuzeye doğru görünüşü.

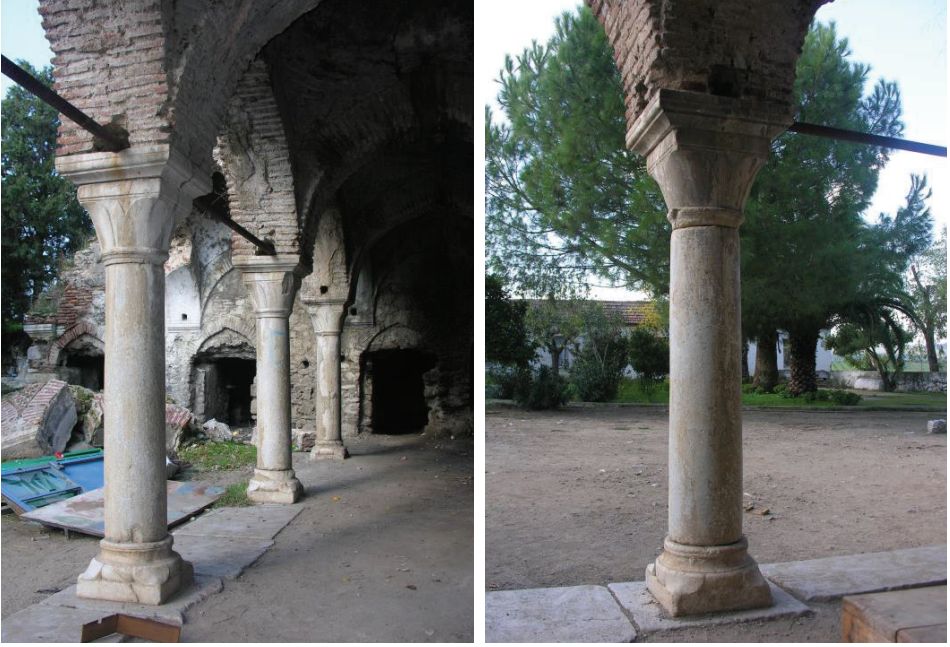
Revak örtüsü, hücre duvarları ile avluya bakan kesimdeki mermer sütunlar tarafından taşınmaktadır. Zeminden yaklaşık 10 cm yükseklikte taş kaplama bir platform üzerine yerleştirilen taşıyıcılar, bir altlık, bir gövde, bir başlık ve bir yastıktan oluşmaktadır. Yastık üzerine oturan kemerler tamamen tuğladandır ve birbirlerine ahşap birer gergiyle bağlanmıştır. (Fot. 11, 12)

Fot. 11 ve 12: Mermer sütunlar.
