Yığma Yapılarda Gözleme Dayalı Bozulma/Hasar Tespiti: Eski Harbiye Kışlası

Şule YILMAZ ERTEN^{1*}, Arif MISIRLI¹

¹Trakya Üniversitesi, Mimarlık, Edirne, Türkiye

Observational Deterioration/Damage Detection of Masonry Buildings: Old Harbiye Barracks

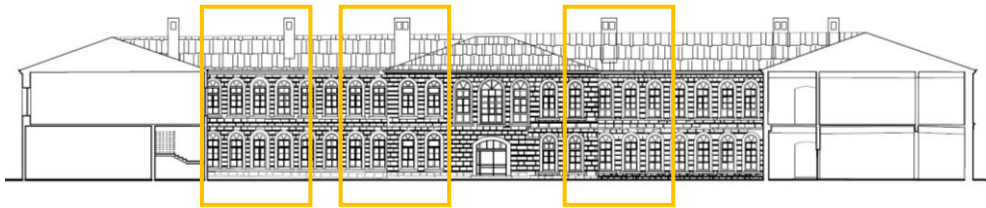
Şekil 16. Kuzeybatı kanadı avlu cephesi

Yapının ilk olarak yığma taş teknik ile inşa edilen kuzeybatı kanadı üzerinde yapılan incelemeler doğrultusunda, mevcut bozulma ve hasarlar tespit edilmiştir. Avlulu yapının kolları, Bölüm 3.2’de bahsedildiği üzere yaklaşık 80m uzunluğunda olduğundan, tek parça halinde cephe analizi yapılamamış, bölümlere ayrılmıştır. Bu noktada hasarların en çok görüldüğü ve her türlü hasarın mevcut olduğu kısımlar üzerinde analiz yapılmıştır. Yapıda üzerinde çalışılan cephe kısımları Şekil 16 ve Şekil 17’de verilmiş, Şekil 18’de ise fotoğraflar üzerinde yapılan bozulma haritasına ait lejant aktarılmıştır.

Aşağıda verilen bozulma haritalarında, 3. Bölümde tespiti yapılan hasarlar, yapının kuzey batı kanadının giriş ve avlu cephesi üzerinde verilmiştir (Şekil 17-20).
