Investigation of the Effects of Kahramanmaraş Earthquakes on Masonry Structures

Abdülkadir Güleç^a

Kahramanmaraş Depremlerinin Yığma Yapılar Üzerindeki Etkilerinin Araştırılması

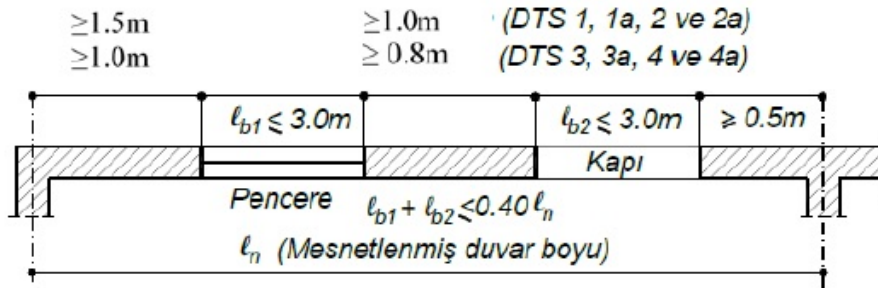
Şekil 11. 2018 Deprem yönetmeliğinde belirtilen açıklık sınırları [18] (Span limits specified in 2018 Earthquake code)

Anlaşılabileceği üzere yığma yapıda düzlem içi hasarların büyük kısmı açıklıklarla (boşluklarla) ilgili problemlerden kaynaklanmaktadır. Bu nedenle şartnameler, bu açıklıklara belirli sınırlar getirmişlerdir. 2018 deprem yönetmeliğinde bu standartlar şekilde gösterildiği gibidir [17] (Şekil 11). Bir başka şartnamede ise moloz taş duvarlarda yapılacak açıklıklar için önerilen şartlar şekildeki gibidir (Şekil 12).
