Kahramanmaraş Depremlerinin Adıyaman-Gölbaşı Yerleşim Alanındaki Mühendislik Yapılarına Etkisi ve Deprem-Zemin Etkileşimi

The Effect of Kahramanmaraş Earthquakes on Engineering Structures in Adıyaman-Gölbaşı Settlement Area and Earthquake-Soil Interaction

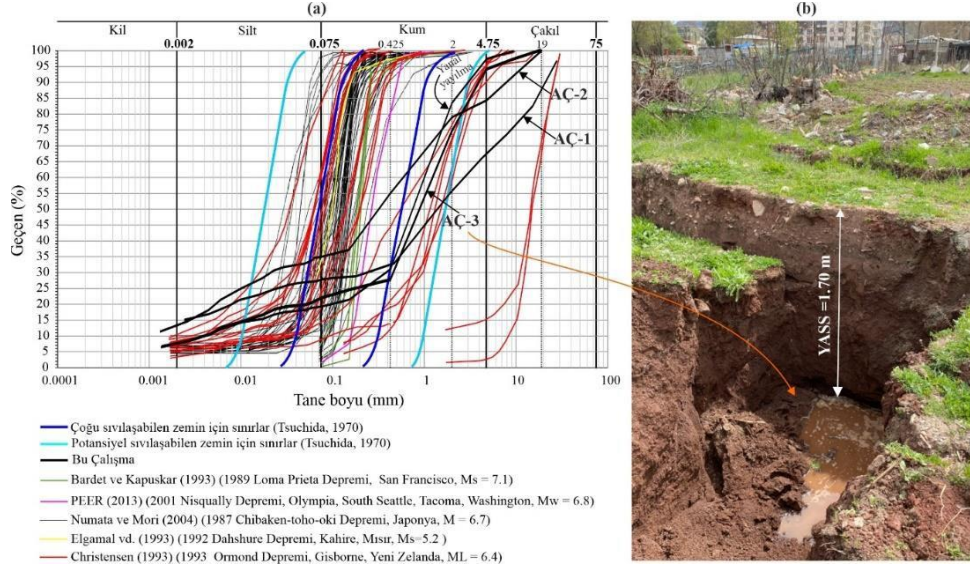
sıvılaşabilen zeminler üzerinde kapsamlı bir araştırma yürütmüş olup, Şekil 9a'de gösterilen "çoğu sıvılaşabilen" ve "potansiyel sıvılaşabilen" zeminler için tane boyutu dağılım sınırlarını önermiştir. Dünya genelinde meydana gelen depremlerde sıvılaşan bazı zeminlerde alınan örneklerin tane boyu dağılım grafikleri Şekil 9a'de verilmiştir.

Şekil 9. a) Kahramanmaraş ve diğer farklı depremlerdeki kum kaynamalarından alınan örneklerin tane boyu dağılım eğrileri ile sıvılaşabilen ve sıvılaşamayan zeminleri ayırt etmek için kullanılan sınırlar, b) zemin profili ve örnekleme için araştırma çukurunun açılması ve bu araştırma çukurunda gözlenen yeraltı suyu seviyesi.

Figure 9. a) The grain size distribution curves of samples taken from sand boils in Kahramanmaraş and other different earthquakes and the boundaries used to distinguish liquefiable and non-liquefiable soils, b) the soil profile and the opening of the investigation pit for sampling and the groundwater level observed in this investigation pit.
