Kazıklı iksa sistemi ile şev duraylılığının sağlanması

Ertan Bol¹, Sedat Sert², Aşkın Özocak^{*3}

Ensuring slope stability with piled retaining system

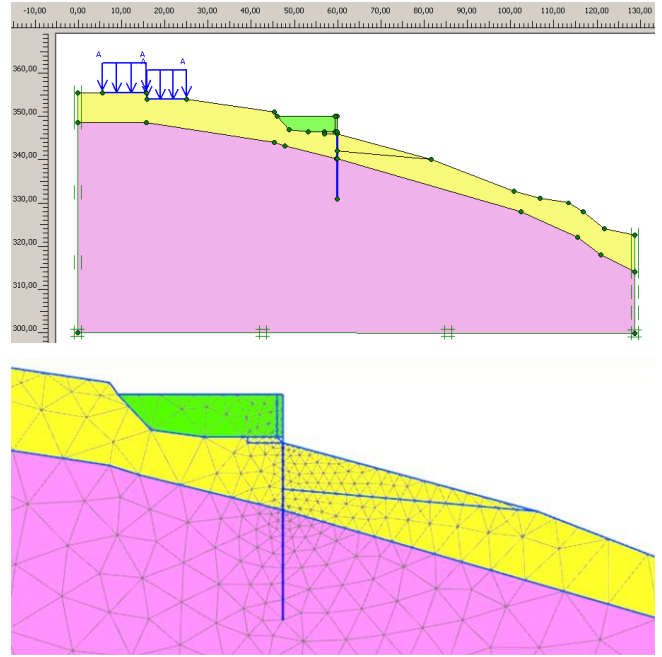
Şekil 13. Plaxis 2D analizler için oluşturulan (a) model (b) sonlu eleman ağı

Şekil 13' te analizler için oluşturulan model ve sonlu eleman ağı kazık önünün dolu olması durumu için sunulmaktadır. Çözümde öncelikle doğal gerilmeler oluşturulduktan (initial phase) sonra zemine ortalama 40 kPa gerilme uygulayan bina aktif hale getirilmiş ve bu aşama (Phase 1) sonu doğal durum olarak kabul edilmiştir. Daha sonrasında sırasıyla kazık inşa edilmiş (Phase 2), duvar aktif hale getirilmiş (Phase 3), dolgu yapılmış (Phase 4) ve en son olarak da en kötü

durumu temsilen kazığın sağ tarafındaki zemin boşaltılmıştır (Phase 5).
