Kültür Mirası Mimari Yapılarda Malzeme Bozulmaları: Hoca Hasan Mescidi

Material Degradation in Cultural Heritage Architectural Structures: Hodja Hasan Masjid

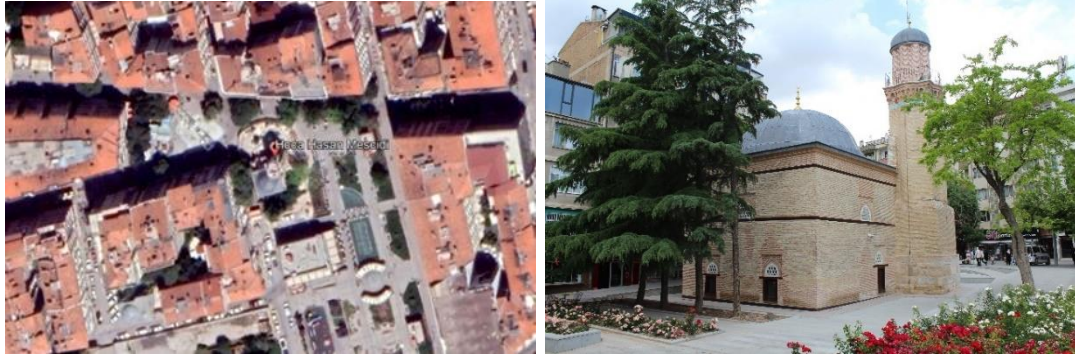
Şekil 1. Mescidin konumu (URL 1, 2023). Fotoğraf 1. Mescidin genel görünümü.

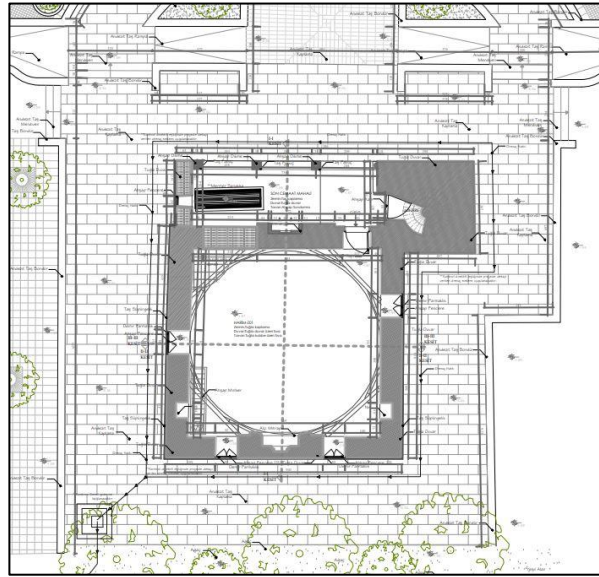
Şekil 2. Hoca Hasan Mescidi planı (Vakıf Bölge Müdürlüğü arşivi).

Tek kubbeli mahalle mescidi olan yapı ana mekan ve son cemaat mahalinden oluşmaktadır (Şekil 2). Yapının kuzeydoğusunda son cemaat mahalinin yanında minaresi yer almaktadır. Mescidin zemin kotundan itibaren su basman seviyesinde yer yer moloz ve devşirme taş, üst kısımlarda ise tuğla malzeme kullanılmıştır. Minare ise tuğla malzeme ile inşa edilmiş olup kaidesinde kesme taş kullanılmıştır.
