Araştırma Makalesi

Kars Mazlum Ağa Hamamı Onarımı Hakkında Bir İnceleme

An Examination of the Restoration of Kars Mazlum Ağa Hammam

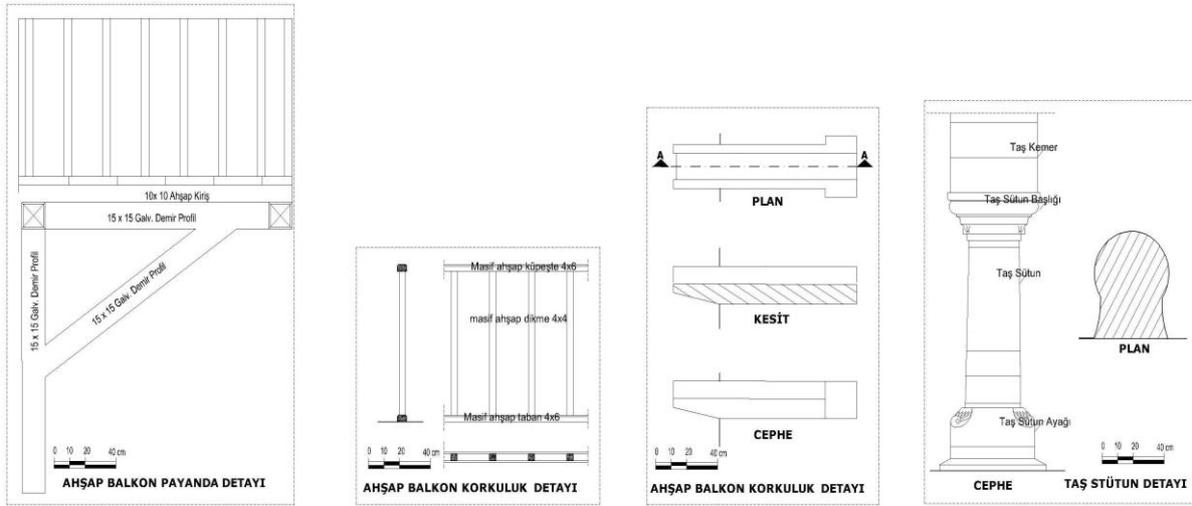
Hamamın kapı, pencere, kemer ve sövelerinde, zemin kaplamasında, saçak ve istinat duvar harpuştasında, çörtlenlerde, kubbe-kasnak, oturma sekilerinde, merdiven basamak, kemer, tonoz ve pandantif yapımında yonu taş kullanılmıştır. Yapıda kullanılan yonu taş özgün yapıda olup, harpuşta, zemin kaplaması, merdiven basamak ve çörtlenlerde kullanılan yonu taş ise günümüz yapı malzemesidir.

Şekil 26. Mazlum Ağa Hamamı teras ve taş sütun detayları (Öztürk, 2019).

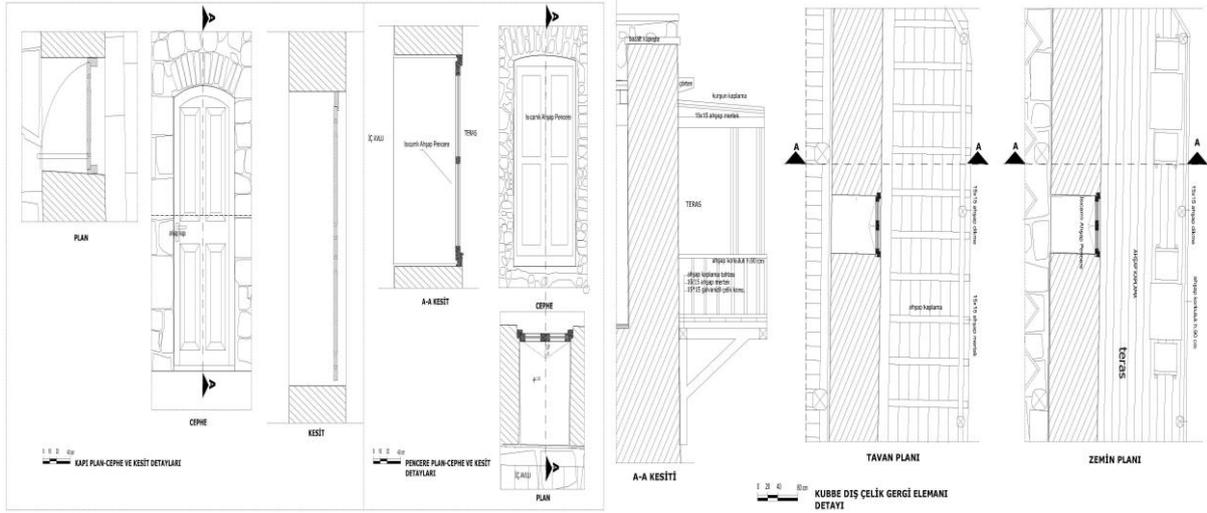
Mazlum Ağa Hamamı'nın tüm kapı, pencere kasa, kayıt ve kanatlarının aksesuarlarında, sundurma teras, merdiven ferforjelerinde, istinat koruma duvarı yapımında donatı olarak metal malzeme kullanılmıştır. Kubbe kasnak yapımında kenet olarak ve aydınlatma fener imalatında metal malzeme kullanılmıştır. Hamam onarımında kullanılan metal malzeme özgün olmayıp günümüz yapı malzemesidir.

Şekil 27. Mazlum Ağa Hamamı kapı, pencere detayları (Öztürk, 2019).

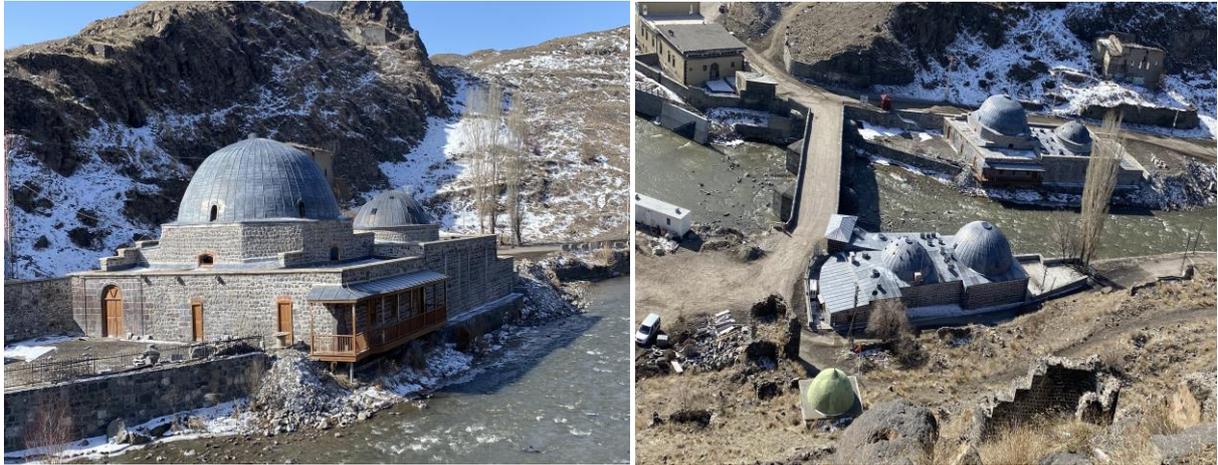
Mazlum Ağa Hamamı'nın onarım çalışmaları 2021 yılında tamamlanmasına rağmen, ilgili kurumlar tarafından henüz kullanıma yönelik bir işlev belirlenememiştir. Yerli ve yabancı birçok turist tarafından ziyaret edilen hamam Kars Valiliği ve İl Kültür ve Turizm Müdürlüğü tarafından daha çok sosyal ve kültürel amaçlı faaliyetlerde kullanılmaktadır (Şekil 48, 49).

Şekil 48, 49. Mazlum Ağa Hamamı kuzeydoğu genel görünüşleri (Öztürk, 2019).
