KUSURLU GÜNEŞ PANELİNDE (PV) VERİMLERİN ÖLÇÜLMESİ

Efficiency Measurements on Defective Solar Panel (PV)

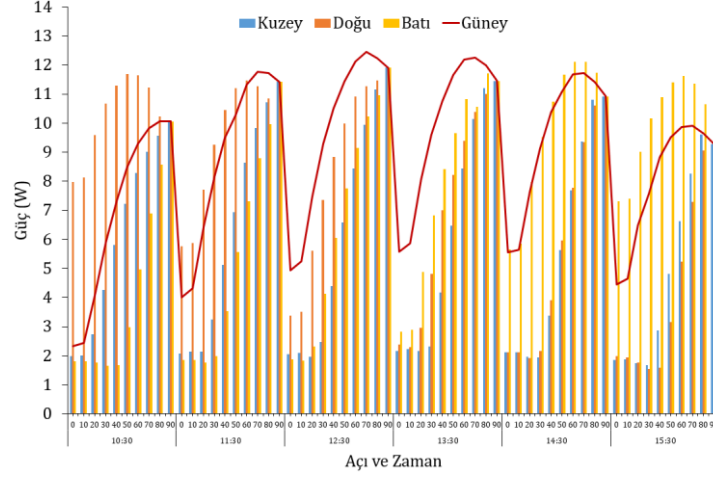
Şekil 5:
29.06.2017 tarihli ölçüm sonuçları

Eşitlik 1 ve 2'ye dayalı hesaplanmalar sonucunda en verimli çalışma pozisyonu güney yönde 72 derecelik açı olarak bulunmuştur. Cam kırığı kusurlu güneş panelinin ortalama güç üretimi sırasıyla saat 10:30, 11:30, 12:30, 13:30, 14:30 ve 15:30'da %8,2, %9,8, %10,16, %9,91, %9,52 ve %8,47 olarak bulunmuştur. Bu sonuçlar önceki çalışmaların sonuçları ile uyum göstermektedir. Dhimish vd. (2017) çatlağı olan güneş panellerini incelemiş ve %60'ının çıkış gücü performansı üzerinde önemli bir etkiye sahip olduğunu belirlemişlerdir. Aynı zamanda bazı yazarlarda panel açıları üzerine bazı araştırmalarda bulunmuştur. Benghanem (2011) maksimum güneş ışınımını toplamak için gerekli güneş paneli eğim açısını analiz etmiştir. Madinah (Suudi Arabistan) şehrinde yüksek verimlilik için ilkbahar, yaz, sonbahar ve kış için sırasıyla 17°, 12°, 28° ve 37° şeklinde dizayn edilmesini önermiştir. Jafarkazemi ve Saadabadi (2013) Abu Dabi şehrindeki güneş panelleri için optimum eğim açısı değerlendirmiştir. Sonuç olarak, açının yılda en az iki kere ayarlanması gerektiğini ve eğer ayarlanamıyorsa 22° olarak montaj yapılmasını uygun bulmuşlardır. Diğer yandan, yatay yüzeyli panele kıyasa, aylık açı ayarlaması ile %12, sezonluk açı ayarlaması ile %11 daha fazla kazanç sağlanacağını bulmuşlardır.
