Uçak İniş Takımında Kullanılan Al Esaslı Destek (Bracket) Parçasının Hata Analizi

Yusuf ER*

Failure Analysis of Al-based Bracket Parts Used in Aircraft Landing Gear

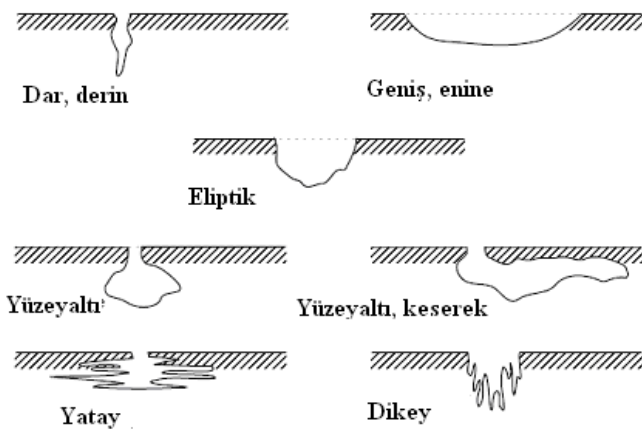
Şekil 7. Korozyon tiplerinin şematik olarak görünümü

Bu tip korozyonda çukur gittikçe büyüyerek metalin o noktadan kısa sürede delinmesine neden olur. Bu nedenle çukur tipi korozyon çok tehlikeli bir korozyon türü olarak kabul edilir. Çok az malzeme kaybı olmasına rağmen, ekipman kısa sürede devre dışı kalabilir. Çukurcuk korozyonlarda oyuklanmalar farklı şekillerde meydana gelebilmektedir. AFM topografi görüntülerinden de anlaşılacağı üzere bracket üzerinde oluşan oyuklanma tipi geniş ve sığ (Shallow and wide) şeklindedir. Bu tip oyuklanma korozyonu diğer tiplere göre en masum olanıdır. Çukurcuk korozyonunda oluşan en tehlikeli oyuklanma tipi ise dar ve derin (Narrow and deep) dir. Bu tip oyuklanma oldukça tehlikelidir. Çünkü çok hızlı bir şekilde parçanın et kalınlığına ulaşabilmekte ve parçada çentik etkisi oluşturmaktadır. Şekil 7. Şematik olarak bu korozyon tiplerini göstermektedir. (ASTM, 2018).
