Journal of Geomorphological Researches

ELMALI'DA (ANTALYA) YAĐIŐIN TETİKLEDİĐİ SEL TAŐKIN VE ÇAMUR AKINTISI AFETLERİNİN JEOMORFOLOJİK ANALİZİ / Geomorphological Analysis of Torrent, Flood and Mud Flow Disasters Triggered by Rainfall in Elmalı (Antalya - TURKEY)

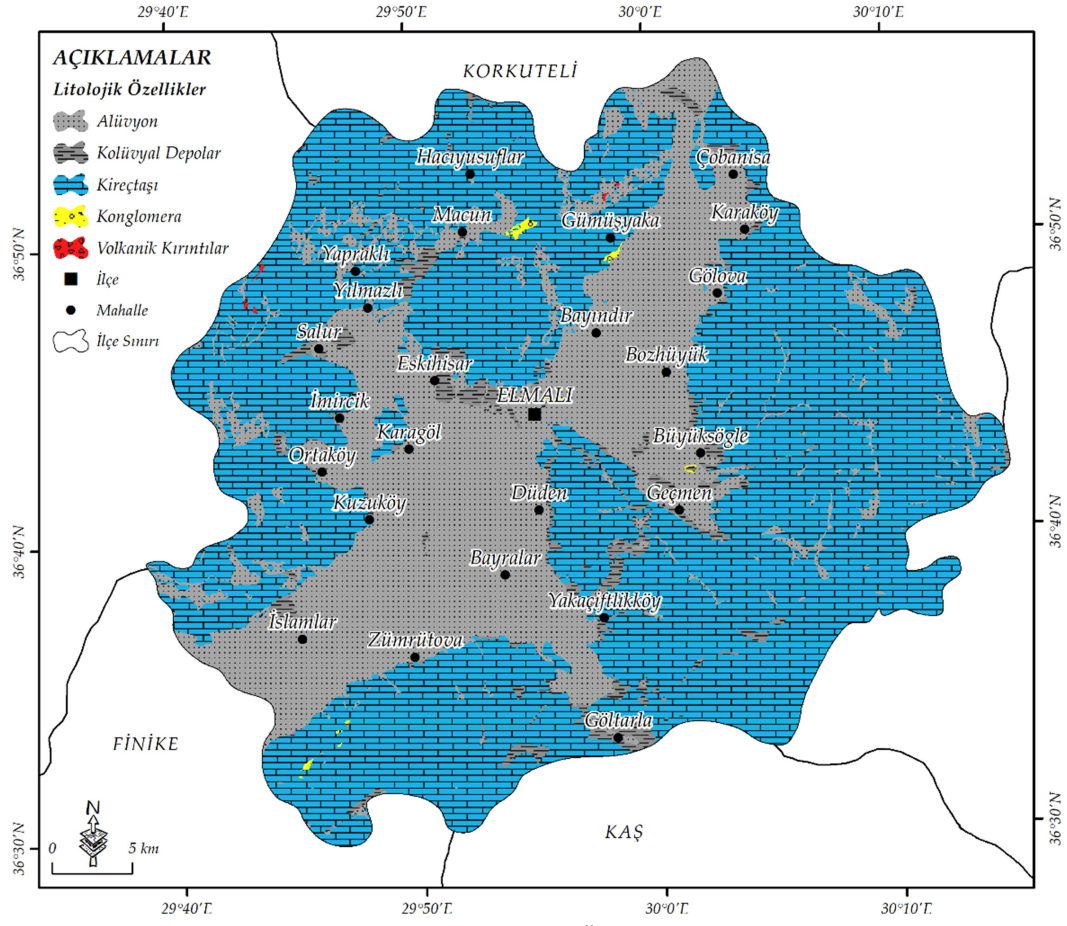
Şekil 2. Litolojik Özellikler

İnceleme alanında alüvyon, kumtaşı, çamurtaşı, kireçtaşı, konglomera ve andezit gibi kayalara ait formasyonlar mevcuttur (Şekil 2). Doğal afetin meydana geldiği Salur, Yapraklı ve Eskihisar kırsal yerleşmeleri kumtaşı ve çamurtaşı formasyonları, Karaköy ve Yılmazlı yerleşmeleri ise alüvyonlar üzerine kurulmuştur.

Sahada hakim kayacın kireçtaşı oluşu, kireçtaşlarını oluşturan kalsiyumkarbonatın (CaCO_3) da su etkenli kimyasal süreçlerle ayrışarak uzaklaşması sonucunda geriye ince boyutlu, kil içeriği yüksek ayrışma ürünleri kalmaktadır. Bu ayrışma ürünleri, yağışlar ve akarsular tarafından rahatlıkla taşınabilmektedir.

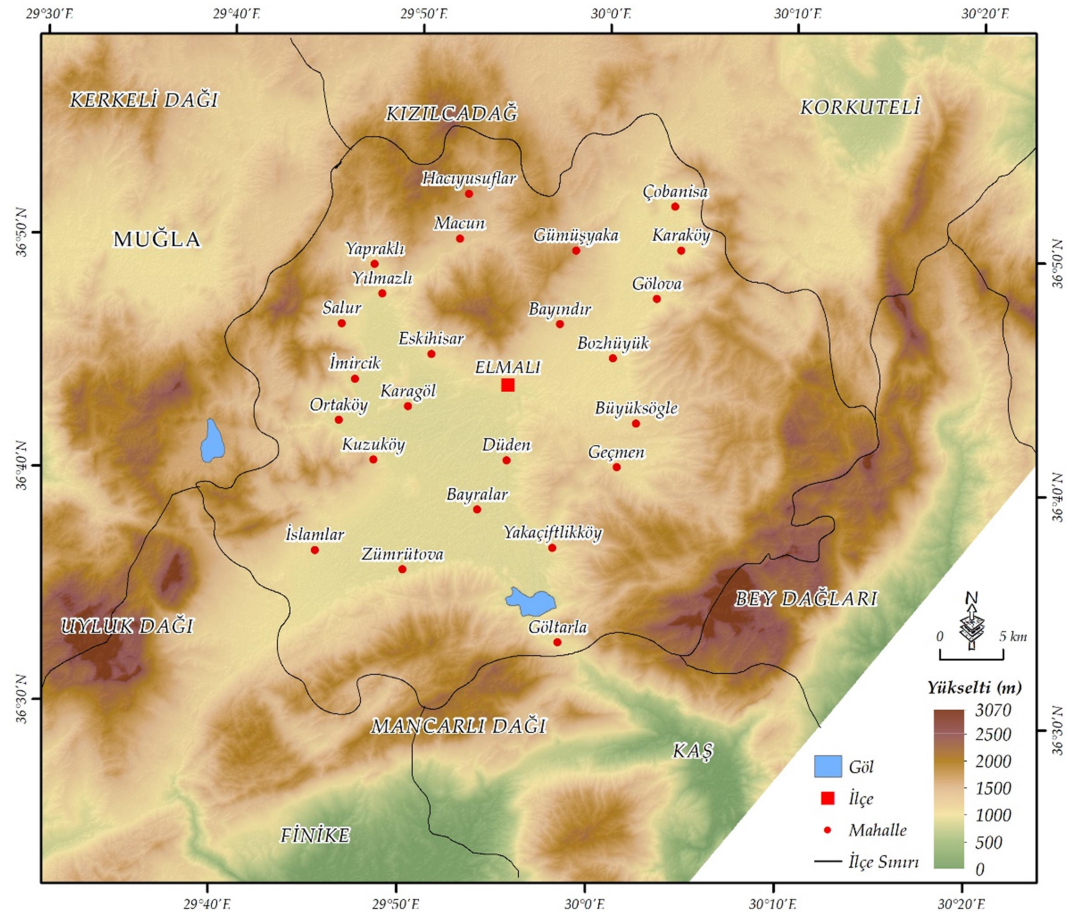
Şekil 3. Yükselti Basamakları Haritası

Elmalı polyesi tabanında 1.150 metre olan yükselti, polye ovasını sınırlayan yüksek sahada kısa bir mesafede 2.150 metre ve üzerine çıkmaktadır (Şekil 3). Nispi yükselti farkının kısa bir mesafede 1000 metreye kadar çıkması, polye ovası ile yüksek saha arasında yüksek eğime sahip araziler gelişmiştir. Aynı zamanda yüksek sahadan kaynaklarını alan kısa boylu akarsular oluşmuş, bu akarsularda yatak eğimleri de oldukça artmıştır. Böylece akarsu havzalarına düşen yağışların sızmaya vakit bulamadan akışa geçmesini sağlayan koşullar gelişmiştir.
