TARİHİ YAPILARDA YANGIN SORUNSALI: ESKİŞEHİR, KUYUCAK KÖYÜ CAMİ ÖRNEĞİ

Araştırma Makalesi
Research Article

FIRE ISSUES OF HISTORIC BUILDINGS: ESKİŞEHİR, KUYUCAK VILLAGE MOSQUE EXAMPLE

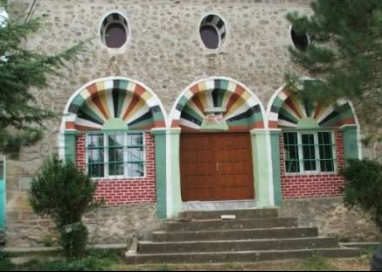
Şekil7A: Giriş cephesi	Şekil7B: Ahşap bindirme tavan

Girişi kuzeyden olan caminin revak kısmı sonradan kapatılmıştır. (Şekil7A) Orta kemerden sonradan portal kapı açılmıştır. Bahçe içine yine sonradan kapalı şadırvan ve tuvalette yapılmıştır. (Şekil7E) Ayrıca doğu duvarına bitişik müstemilat ilave edilmiş ve revak kısmına buradan da giriş verilmiştir.(Şekil7G)

Caminin, 2011 yılında bacadan sıçrayan alev sonucunda çatı dahil ahşap bütün bölümleri yanmıştır. Sadece kalınlığı 80-85 cm arasında değişen duvarları ve minaresi kalmıştır.¹¹(Şekil7A) Beden duvarları içinde kullanılan ahşap lentoların görünen kısımları da yangında yanmıştır ve duvar sıvaları zarar görmüştür. (Şekil7C) (Şekil7D) Mekân içindeki mahfili oluşturan ahşap kemer ayaklarının bağdadi sıvası yangın esnasında zarar görmüş ve bu hasar ahşap kısımlara kadar işlemiştir. (Şekil7B) Zarar gören kısımlar restorasyon çalışması hemen yapılmadığı için 4 yıl kadar açıkta kalmıştır ve hava şartlarından dolayı da bozulma hızlanmıştır.

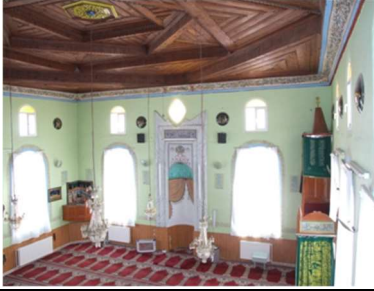
Şekil7C: Müezzin ve kadınlar mahfili	Şekil7D: İç mekan

Cami, geniş bir bahçe içinde ve tek katlı ve tek mekanlı (Şekil7D) olarak inşa edilmiştir. Beden duvarları kaya zemin üzerine yapılmış olup, temel mevcut değildir. Yapı tekniği olarak almaşık moloz taş ve horasan harçlıdır. Özgün ahşap bindirme tavana sahiptir. (Şekil7B) İç kısımda altta ve üstte beş kemerli son cemaat mahali, müezzin ve kadınlar mahfili bulunmaktadır. (Şekil7C) Beş kemerli kadınlar mahfilinin kemerleri kesme taştan, kemer ayakları ahşap sütundan üstü bağdadi siva olarak yapılmıştır. Cephesindeki revak üç kemerlidir. Kuzeybatı köşesinde minaresi, (Şekil7H) avlu duvarının kuzeyinde dıştan tek kemerli çeşmesi vardır. (Şekil7F) Caminin minare kısmı kesme taştan, gövde kısmı tuğla üzeri siva olarak yapılmış ve tek şerefelidir.
