GAP YENEV Binasının Kısmi Göçmesinin İncelenmesi ve Güçlendirme Çalışmaları  
*Investigation of the Collapse of the Gap Yenev Building and the Strengthening Studies*Recep K. Pekgökgöz<sup>1</sup>, M. Arif Gürel<sup>2</sup>, Fatih Avcıl<sup>3</sup><sup>1,2</sup> Harran Üniversitesi, İnşaat Mühendisliği Bölümü, Şanlıurfa. recepkdir@harran.edu.tr, agurel@harran.edu.tr<sup>3</sup> Bitlis Eren Üniversitesi, İnşaat Mühendisliği Bölümü, Bitlis. favcil@beu.edu.tr

Konsol dökme, Yük analizi,  
Güçlendirme, Sonlu elemanlar  
yöntemi

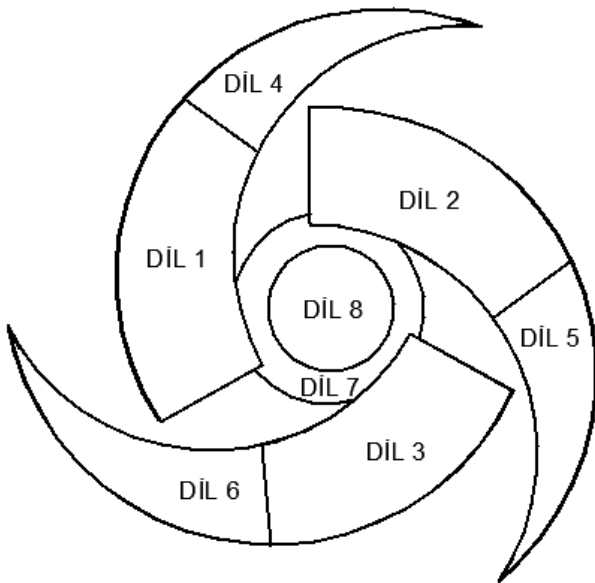
Şekil 1 GAP YENEV binasının plan görüntüsü

Binanın inşasının başlamasından dokuz ay sonra 2015 yılının Kasım ayında, yapının 1-4 dilatasyonlarının oluşturduğu iç merkez bölümüne bakan kısmındaki konsol döşemelerinde bölgesel bir göçme oluşmuştur. Olayda bir can kaybı yaşanmamıştır.

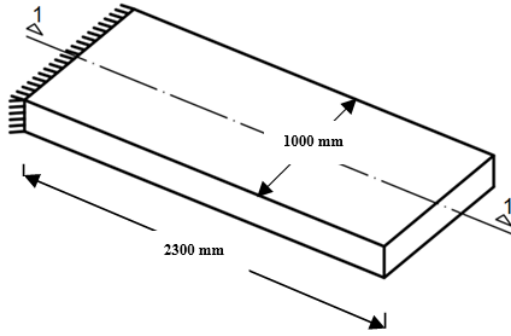
Bu bölümde, konsol bir döşeme sistemindeki betonarme bir kesitte donatıların bulunması gereken yerde bulunmaması durumunda, kesitte oluşacak taşıma gücü kapasite kaybının gösterilmesi amaçlanmıştır. Bu amaç doğrultusunda Şekil 11'de gösterilen ve yapıda kullanılan konsol döşeme sistemini temsil eden konsol döşeme birimi ABAQUS programı kullanılarak modellenmiştir [11].

Şekil 11 Konsol çatı döşemesinin 1 m genişlikli birimi
