# Ankara Zincirli Cami: Korunma Sorunları ve Çözümüne Yönelik Öneriler<sup>1</sup>

## Öz

# Zincirli Mosque, Ankara: Conservation Problems and Recommendations

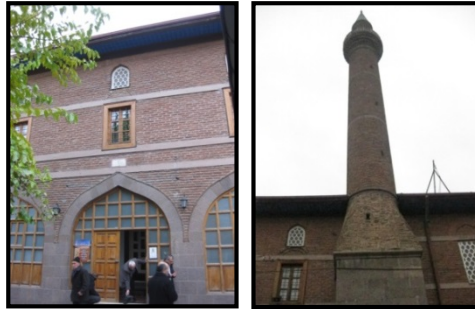
Şekil 8. Taş kullanımları

İç yüzünde yaygın bir uygulama olan moloz taş kullanılmaktadır (Şekil 7). Dikdörtgen kesilmiş taşlar yatay olarak sıralanmıştır. Beden duvarlarında eşit boyutlarda (yaklaşık 33 cm x 50 cm) taş sıraları kullanılmıştır. Minare kidesinde ise 60 cm x 80 cm boyutlarında taşlar kullanılmıştır.<sup>7</sup> Ayrıca giriş açıklığında kemerlerde ve minare boyunca kuşaklarda da taş kullanılmıştır (Şekil 8).

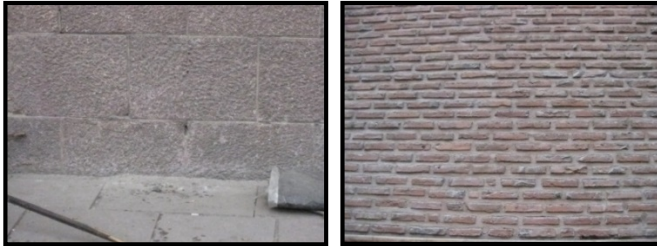
Şekil 11. Derz aralarında harç kullanımları

Harç malzemesi, yapıda duvar içlerinde, taş ve tuğla kaplama yüzeylerinde derz aralarında kullanılmıştır. Kesme taşlar arasındaki derz kalınlığı son derece ince olmasına karşın tuğlalar arasındaki derz kalınlığı yaklaşık bir tuğla yüksekliğindedir (Şekil 11). Duvarların dış yüzünde duvar örgüsü üzerinde sıva bulunmayıp sadece hatıl üzerinde bir sıva tabakası uygulanmıştır.

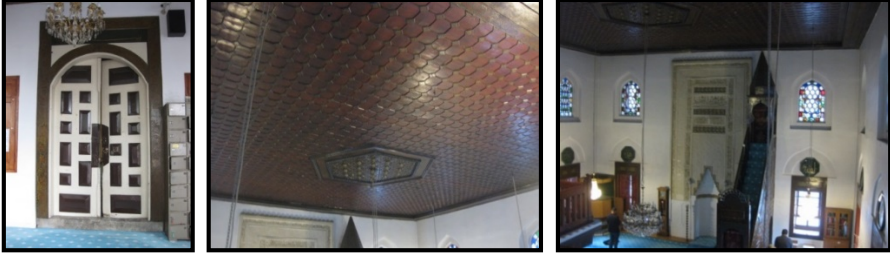
Şekil 14. Ahşap kullanımları

Camide taş örgünün tuğla örgüye bağlandığı hattan itibaren duvar yüksekliğince belli aralıklarla tekrarlayan dört sıra ahşap hatılda, tavanda, kapılarda, pencerelerde, çatıda, saçak altında ve minberde ahşap malzeme kullanılmıştır (Şekil 14).

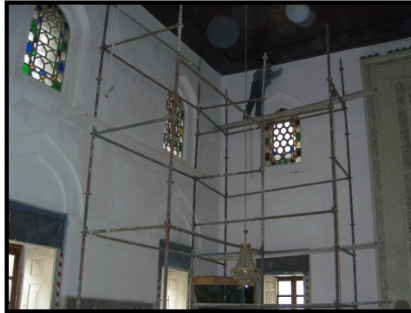
Şekil 19. Onarımda alçı uygulaması (VGM, 2019)

Kolay elde edilmesi ve işlenebilmesi, düz yüzeyler dışında da uygulanabilir olması bakımından alçı, mimaride sıklıkla kullanılmaktadır. Zincirli Cami'nin de geçirdiği bir onarımda iç mekân duvarlarına alçı sıva uygulandığı anlaşılmıştır (Şekil 19). Ayrıca pencerelerde alçı şebeke ve kuzeydeki mihrapta alçı kullanılmıştır (Şekil 20). Yapıdaki alçı şebekelerde kılcal çatlaklar ve mihrapta çeşitli boya katmanları görülmektedir. Mihrabın kenar bordürlerinin belli bir yüksekliğe kadar bozulup düz sıva ile sıvandığı, palmetlerinin kırıldığı, boya tabakaları yüzünden motiflerin seçilemediği belirlenmiştir (Eskici, 2001, s.136).

İç mekândaki alçılar üzerindeki boyalar raspa edilerek boya katmanları tespit edilmelidir. Alçı üzerindeki çatlaklar sağlamaştırıcı reçine ve alçıdan oluşan karışım hazırlanarak doldurulmalıdır. Alçıda dökülme tespit edilmesi halinde kireç ve alçıdan oluşan onarım harcı ile dolgu yapılmalıdır. Cephede kullanılan alçı yüzeylere ise çevresel etmenlerden koruma amacıyla su itici bir yüzey koruyucu uygulanması önerilmektedir.
