## Heyelanlı Bir Alanın Yeniden Etkinleşme Potansiyelinin İncelenmesi: Harmandalı–İzmir Katı Atık Düzenli Depolama Alanı Örneği

*Investigation of the Reactivation Potential of a Landslide Area: a case study of Harmandalı–  
İzmir waste disposal site*

Cem KINCAL<sup>1</sup>

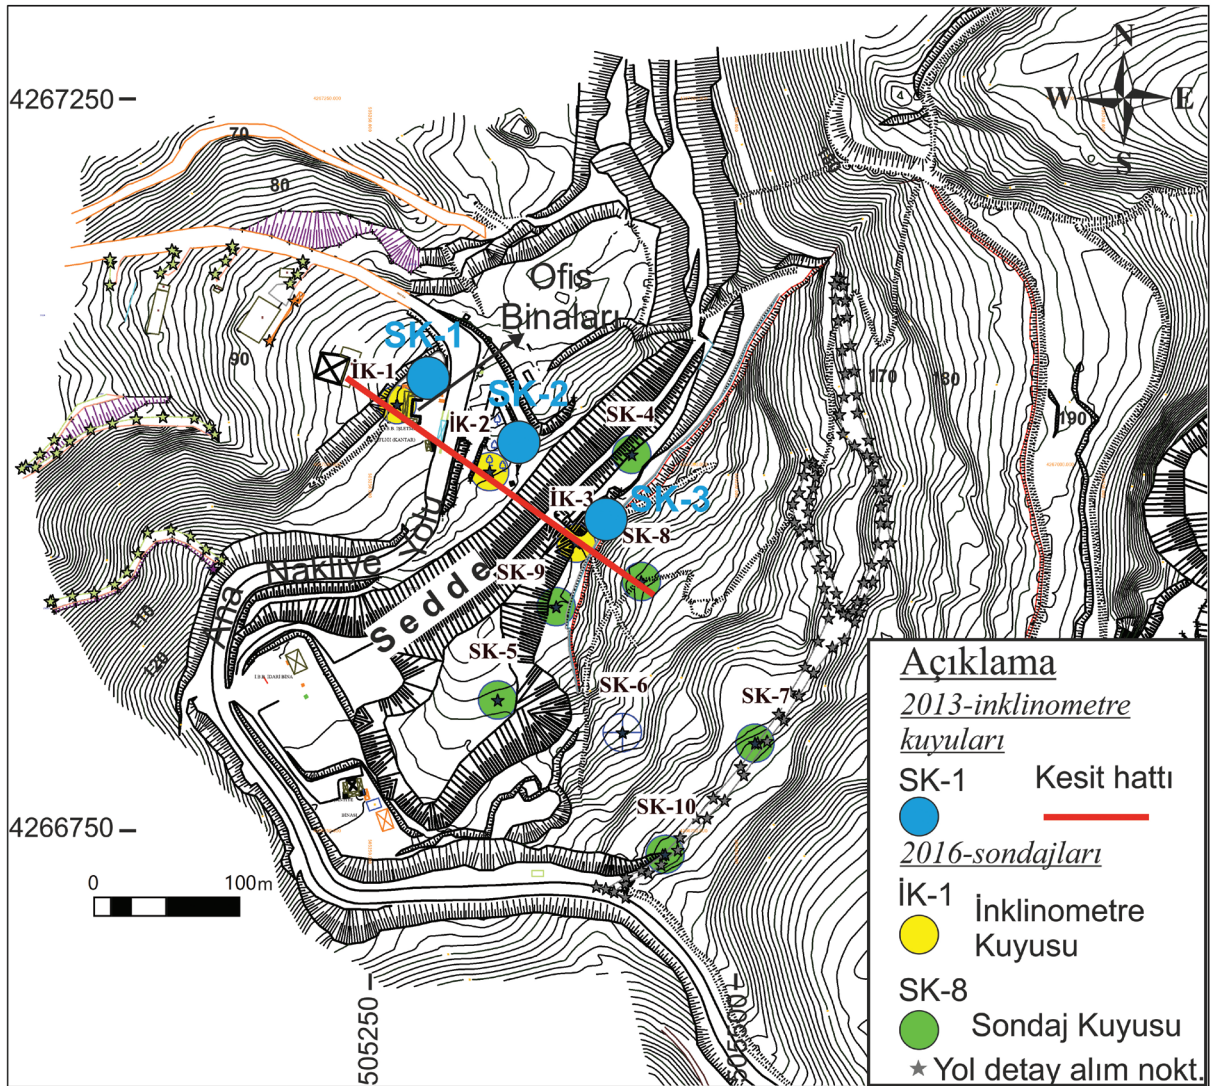
Şekil 1. Sedde, ofis binaları, ana nakliye yolu, katı atık düzenli depolama alanının KB'ya bakan şevleri, 2013 ve 2016 yıllarında açılmış sondajların lokasyonları.

Figure 1. The embankment, office buildings, main transport road, NW facing slopes of the solid waste disposal site and locations of the boreholes drilled in 2013 and 2016.

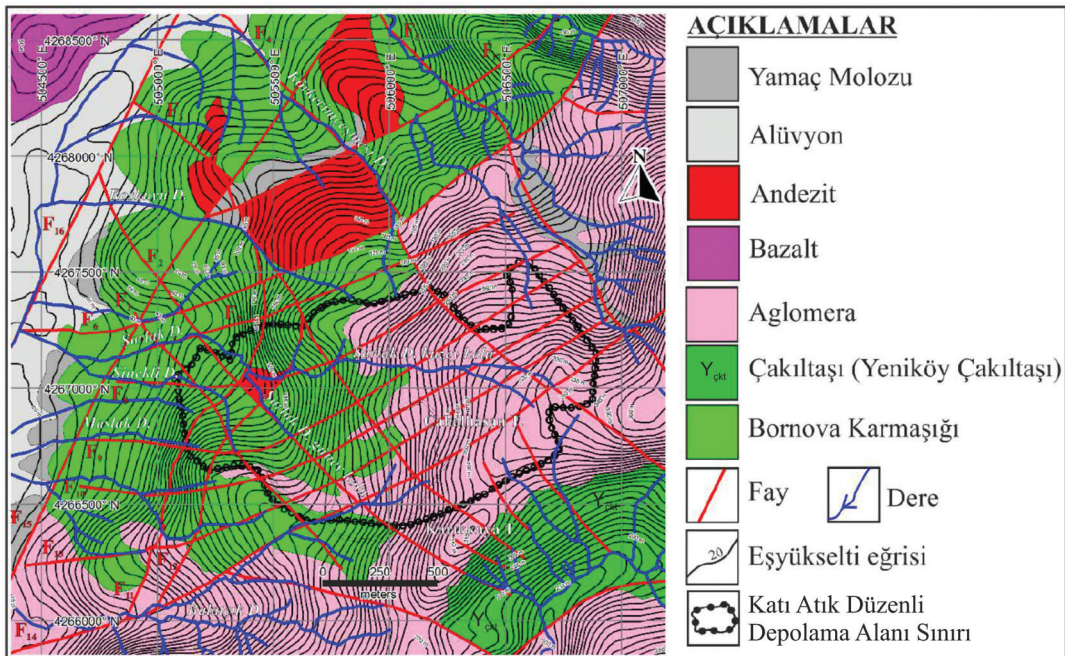
Şekil 4. İnceleme alanı ve yakın yöresinin 1/5000 ölçekli jeoloji haritası (Akbaş vd., 2011'den değiştirilerek).

Figure 4. 1/5000 scale geological map of study area and nearby vicinity (modified from Akbaş et al., 2011).

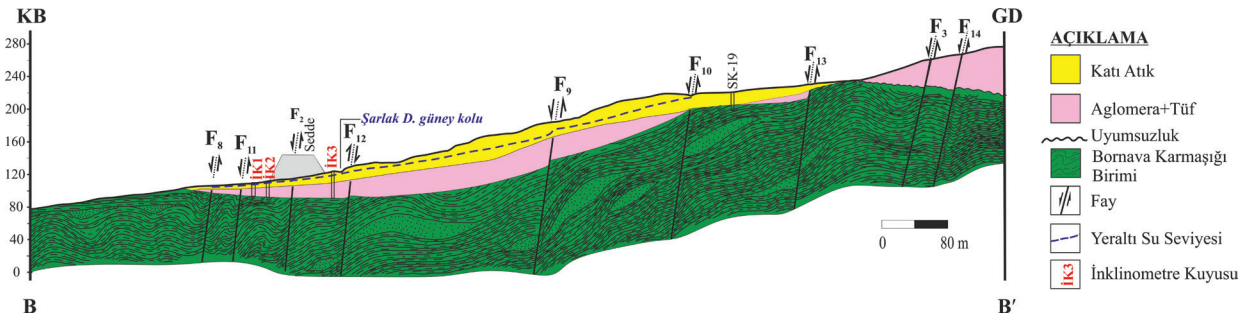
Şekil 5.  $F_{12}$  – fayı ve seddeyi kapsayacak şekilde KB–GD yönünde alınmış jeolojik kesit.

Figure 5. Geological cross-section taken in NW–SE direction involving  $F_{12}$  – fault and the embankment.

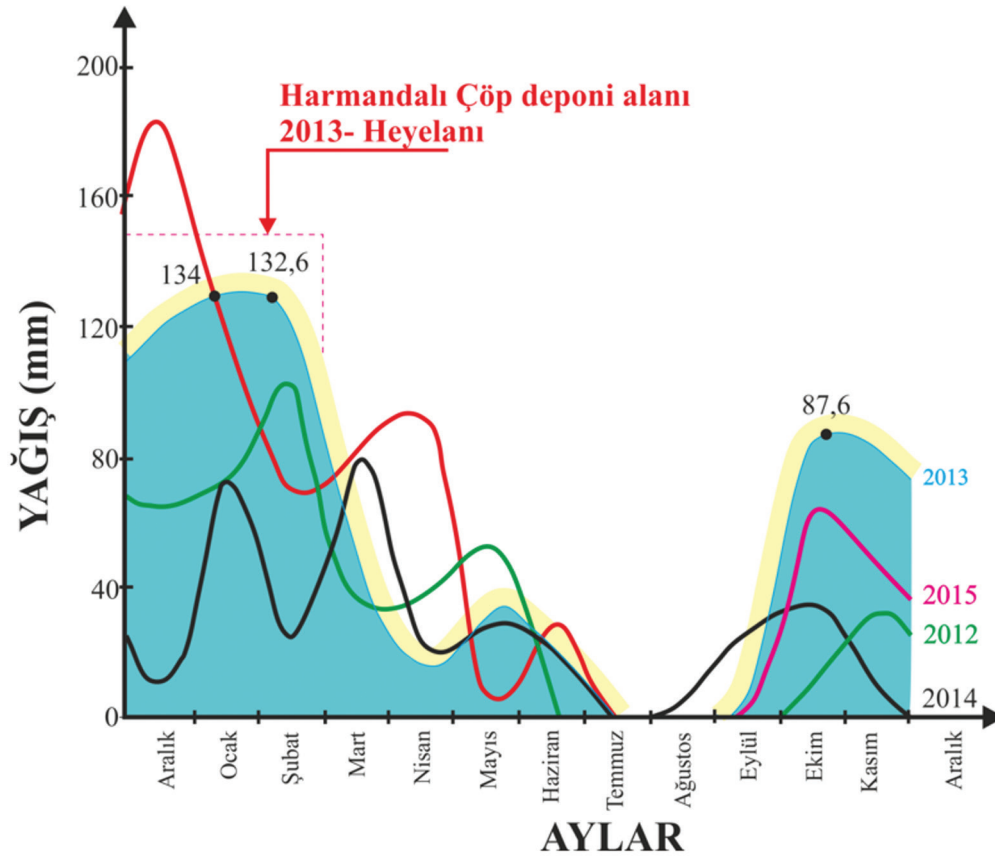
Şekil 6. 2012, 2013, 2014 ve 2015 yılları için aylara göre yağış miktarının değişimi.

Figure 6. The variations in the monthly precipitation for the years 2012, 2013, 2014, and 2015.

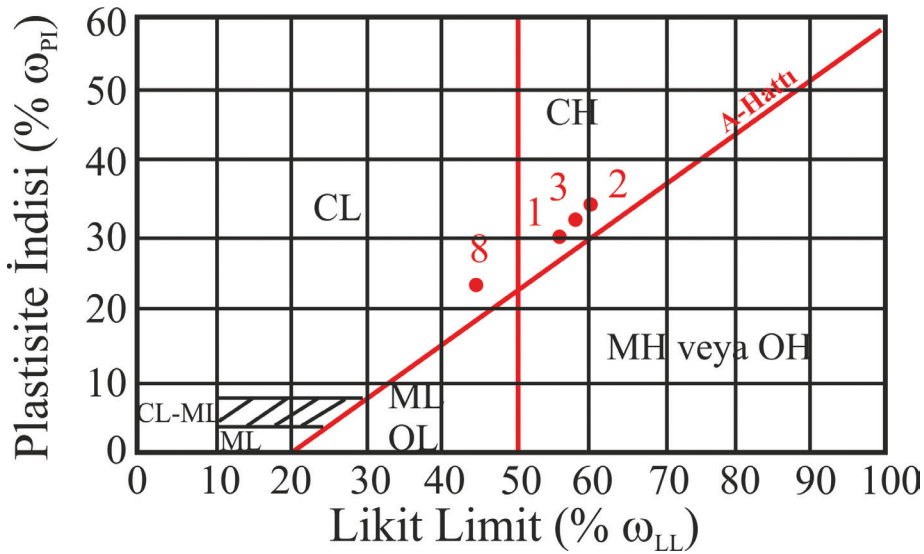
Sondaj	$\omega_{LL}$ (%)	$\omega_{PL}$ (%)	$\omega_{PI}$ (%)	$\omega_n$ (%)	$\gamma_n$ ( $t/m^3$ )	$\omega_n > \omega_{PL}$ (%)	$(\omega_{LL}, \omega_n) / \omega_{PI}$	Likitlik indisi, IL
İK-1	56	26	30	27.1	1.92	+	0.63	Plastik (yumuşak)
İK-2	60	26	34	22.1	1.81	-	1.11	Yarı katı (sert)
İK-3	58	25	33	28.3	1.90	+	0.90	Plastik (sert)
İK-8	44	20	24	26.7	2.00	+	0.72	Plastik (yumuşak)

Şekil 12. İK-1, İK-2, İK-3 ve İK-8 sondaj kuyularından elde edilen zemin örneklerinin plastisite kartı üzerindeki yerleri.

Figure 12. The locations of the soil specimens taken from İK-1, İK-2, İK-3, and İK-8 boreholes on the plasticity chart.

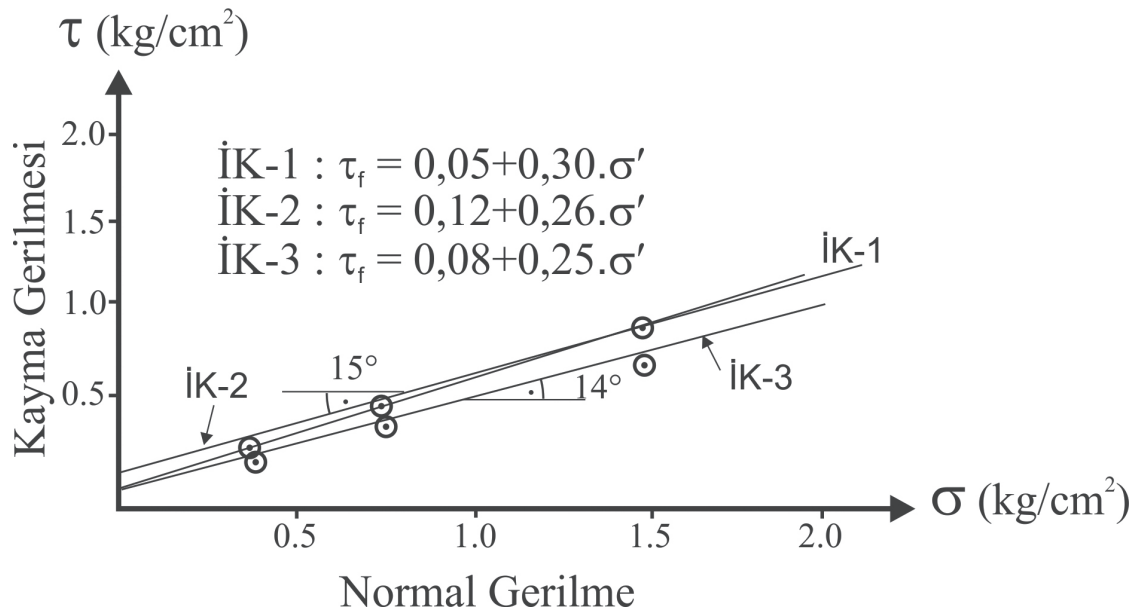
Şekil 13. Andezitik tüf ayrışma ürünü yüksek plastisiteli killere ait normal gerilme ve kesme gerilmesi ilişkisi.

Figure 13. The relationship between normal stress ve shear stress for the high plasticity clay derived from weathering of the andesitic tuff.

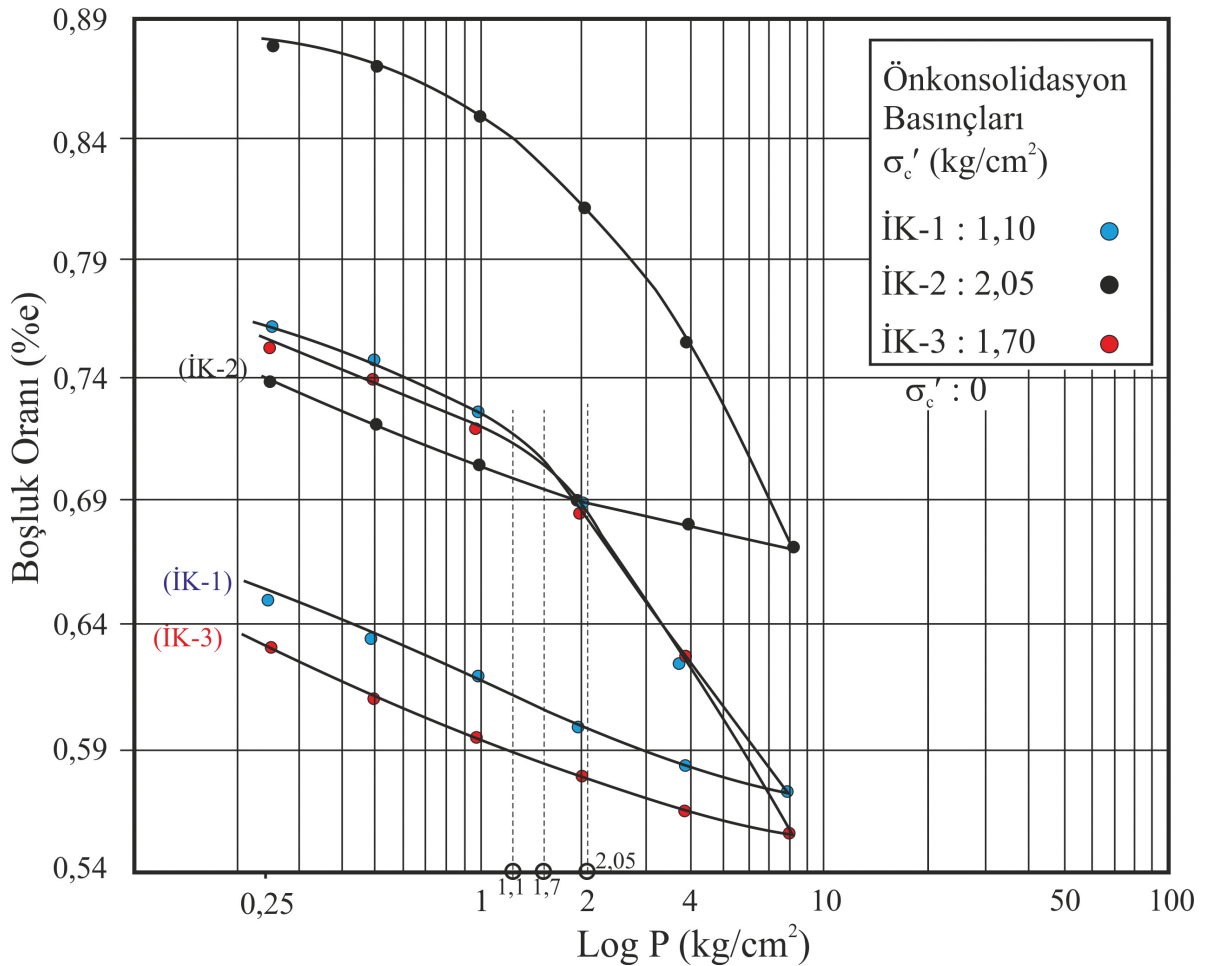
Sondaj no	Başlangıç boşluk oranı ( $e_0$ )	Son boşluk oranı ( $e_s$ )	$\Delta e$	Sıkışma indisi ( $c_c$ )
İK-1	0.733	0.594	0.139	0.13
İK-2	0.883	0.672	0.211	0.28
İK-3	0.760	0.557	0.203	0.23

Şekil 14. Boşluk oranı ( $e$ )–Log P ( $\text{kg/cm}^2$ ) grafiği.

Figure 14. Void ratio ( $e$ )–Log P ( $\text{kg/cm}^2$ ) graph.
