ISSN: 2667-8764 , 4(2), 77-92, 2022

Bir Turboprop Motorda Kirlenmenin ve Yıkama Yöntemlerinin Deneysel İncelenmesi

Muhammet ÖZBEK ^{*1}, Bilge ALBAYRAK ÇEPER ²

Experimental Investigation of Contamination and Washing Methods in a Turboprop Engine

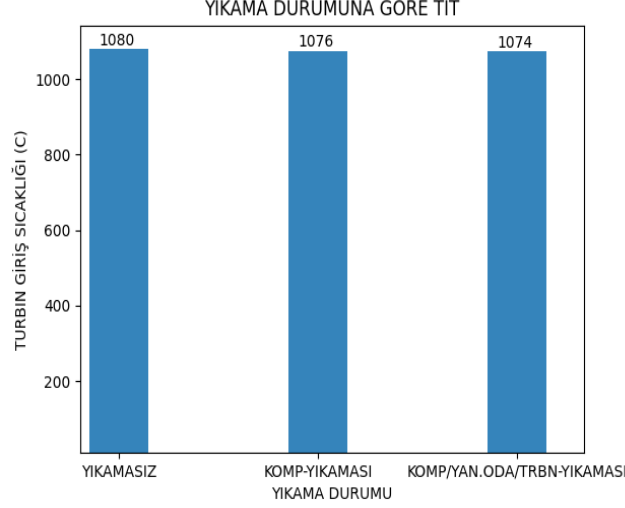
Şekil 17. Yıkama-Türbin Giriş Sıcaklığı (TIT)Grafığı.

Yapılan yıkama konfigürasyonları kıyaslandığında yıkaması yapılmayan motorda türbin giriş sıcaklığı 1080°C iken kompresör yıkamasında 1076°C hem kompresör hem de yakıt nozulları ile yapılan motor yıkamasında ise 1074°C’ye düştüğü görülmüştür. Bunun sebebi kompresör, yanma odası ve türbinin üzerinde bulunan kirlenme, sülfidasyon vb. dış etkenlerin yıkama ile giderilmesi sonucu hava akış debisinin düzenli ve yeterli olmasıdır. Hava akışının düzenli olması sonucunda yanma odasında ki yanma reaksiyon verimi istenilen seviyede olmuştur. Bu düzenli hava akışı sonrasında istenilen tork değeri elde edilmiştir. Hava akış debisinin artması sonrasında soğutma havası artmış türbin giriş sıcaklığı değeri düşmesine sebep olmuştur.

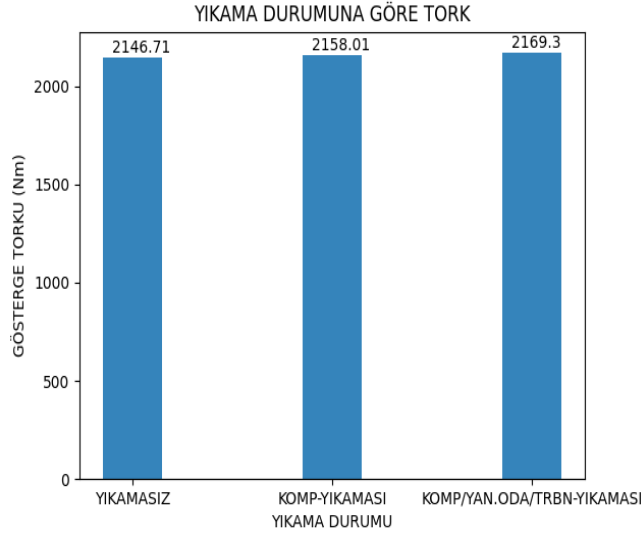
Şekil 158. Yıkama-Tork Grafiği.

Şekil 18’de üç yıkama durumu için tork değerleri elde edilmiştir. Tork değerleri yıkama sonrasında artış göstermiştir. Bunun sebebi yıkaması yapılmayan motorda türbin giriş sıcaklığının yüksek olması sonucunda yakıtın motor kontrol ünitesi tarafından azaltılmasıdır. Bununla birlikte, kompresör ve türbin yıkaması yapılan motorda kanatçıklardaki hava akışının korunması sayesinde, türbin giriş sıcaklığının düşük olması sonucunda tork 2146,71 Nm’den 2169,3 Nm’ye yükselmiştir. Tork değerleri motor üzerindeki tork sensörü vasıtasıyla elde edilmiştir.

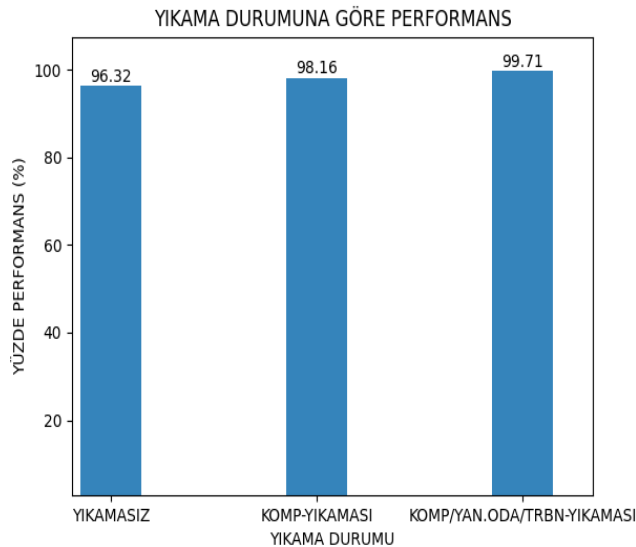
Şekil 19. Yıkama-Performans Grafiği.

Şekil 19’de yıkama performans grafiği görülmektedir. Motor yıkaması sonrasında motor tork değerinin artması ve tork değeri ile motor performansının doğru orantılı olması sebebiyle %99,71 değerine kadar ulaşılmıştır.
