Acemhöyük Sarıkaya Sarayı Kerpiç Koruma Ve Onarımında Nano Kireç Ve Yumurta Akı Kullanımı

THE USE OF NANO LIME AND EGG WHITES FOR THE CONSERVATION AND RESTORATION OF MUDBRICK AT ACEMHÖYÜK SARIKAYA PALACE

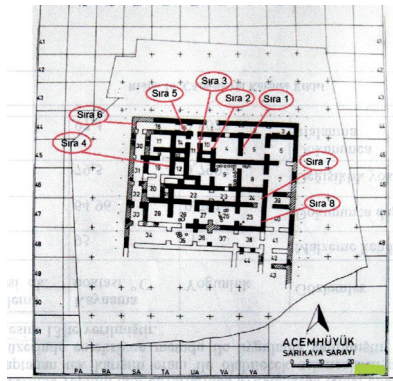
Görsel 4. Örnek Alınan Yerler (Plan Kaynak: Kazı Arşivi)

Saray duvarlarının tümünden örnek alınması olanağı yoktur. Çalışılacak kerpiç örnekler yapıya zarar vermeden ardışık alanlardan alınarak plan üzerinde işaretlenmiştir (Görsel 4). Yapıdan 32-40 X 26-36 X 10-14 boyutları arasında değişen kerpiç bloklar alınarak bunlardan analiz ve deneyler için çalışma şartlarına uygun parçalar hazırlanmıştır.
