Van Kent Yapı Stokunun Mimari Özellikleri ve Mühendislik Uygulamaları Üzerine Bir Değerlendirme

An Evaluation of the Architectural Features and Engineering Applications of the Van City Building Stock

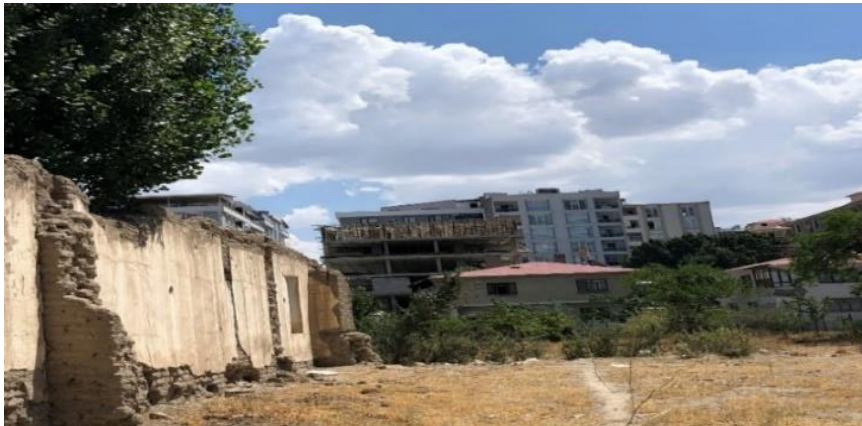
Bu ticari bakış açısının ürünü olan yapılar, Van'da yeni varoşlar ve orta sınıf kent yapısının simgesi haline gelmiştir (Şekil 8,9,10). Bu dönemde müteahhitlerin geliştirdiği yap-sat modeli dönem damgasını vurmuş, müteahhitler tarafından hazırlanan konutlarda bir mimarin varlığına ancak yasal zorunluluk gereği ihtiyaç duyulmuştur. Mimarlık, apartman yapılarının projelendirilmesinde müteahhide en çok karı sağlayacak plan ve projelerin üretilmesini hedefleyen bir meslek haline gelmiştir. Buna bir de imarlı alanların yoğunluklarının artırılması eklenince, bu tarz çok daha ön plana çıkmıştır. Bu tarz yapılaşma büyük bir hızla yöresel yapılar ve yeşil alanların yerini almaya başlamıştır (Keser, 2009 s.42).

Şekil 8. Van Alipaşa Mahallesi, Yap-Sat Modelin Yok Ettiği Baro Sokaktan Bir Görünüm (2022 Yılı)

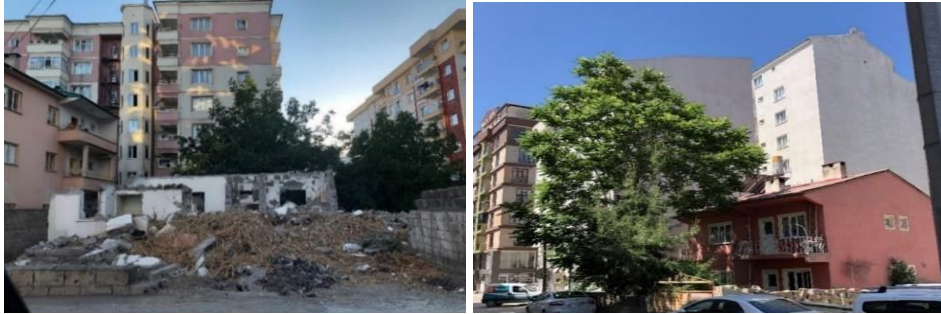
Ticari kazanç kaygısının ön planda olduğu yapsat modeli çıktısı olan yapılar, Van'ın eski geleneksel forma sahip bahçeli yapılarını ortadan kaldırmıştır. Eski Van evlerinin tescil edilmesi de düşünülmediğinden bu yapılar müteahhitler tarafından zamanla yok edilmiştir.

Şekil 12,13. Geleneksel Yapının Yerini Alan Apartman Blokları (Van Bahçivan Mahallesi,2021)

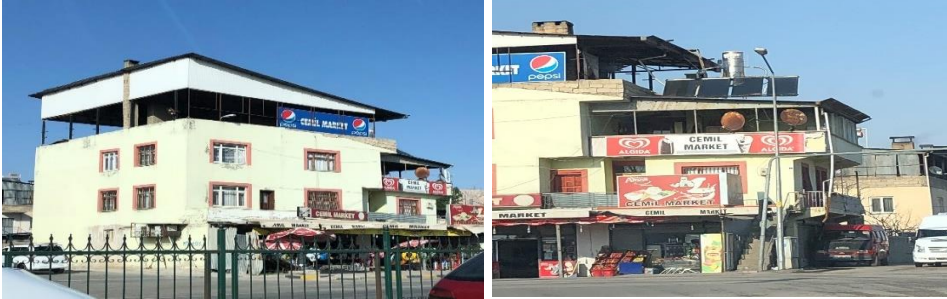
Van kentine bakıldığında dış mekân organizasyonunda plansızlık ve karmaşa olduğu görülmektedir. Kent merkezi, kent çeperi ile mücavir alanlar ve kırsal mahallere bakıldığında, kentin doğal çevreyle olan uyumunun bozulduğu, yapıli çevrede kaotik, plansız bir yığılaşma olduğu ve yaşam kalite parametrelerinin düşük olduğu görülmektedir (Şekil 18,19).

Şekil 18,19. Van İpekyolu Aksında Kötü Tasarım Yapı Örneği,2021 Yılı
(Fotoğraflar Yazara Aittir)

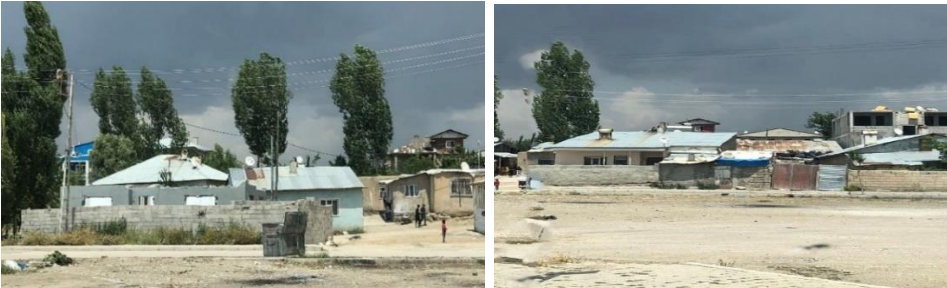
Şekil 20,21. Kent Çeperinde Plansız Alanda Yapılaşma Örneği, Van Selimbey Mahallesi-
2021 Yılı (Fotoğraflar Yazara Aittir)

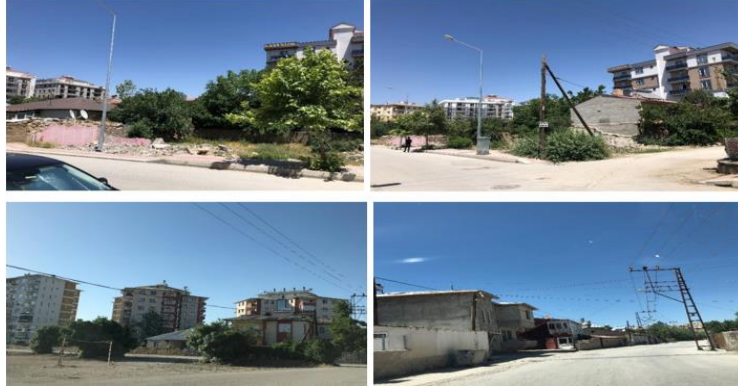
Şekil 22-25. Planlama Disiplini Olmayan Kötü Tasarım Yapı Örnekleri, Van Şerefiye Mahallesi-2021

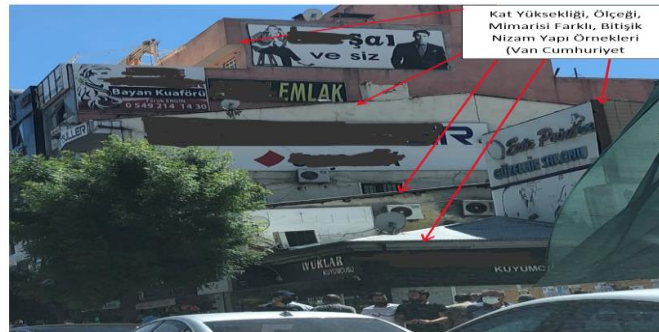
Van'ın simgesel değere sahip kentin omurgasını oluşturan aksın üzerinde bulunan ve yaklaşık 100 yıllık geçmişi bulunan, kentin ticari merkezi konumundaki Cumhuriyet Caddesi ve yanındaki Hacı Osman Sokak, Yüzbaşıoğlu Sokak gibi ana arterlerde bile yapı stokunun nerdeyse tamamı deprem ve imar mevzuatına uyulmadan yapılmış, mimari tasarım ve mühendislik hizmetinden yoksun, afetlere dayanıksız yapılardan oluşmaktadır. AFAD arşivinde yapılan incelemede bahse konu bölgedeki yapıların 2011 depremindeki hasar oranının %80'in üzerinde olduğu görülmüştür.

Şekil 26. Van Cumhuriyet Caddesi Niteliksiz Yapı Yığını-2021

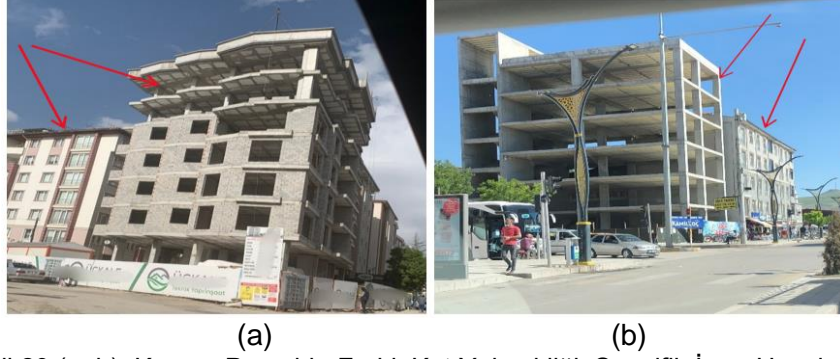
Türk mimari tarihinde genellikle yatay mimari anlayışıyla üretim yapılmış, simgesel ve anıtsal yapılar da bile aşırı ölçeklere pek heves edilmemiştir. Ancak 1980'lerde piyasa ekonomisinin yarattığı medyatik tavrıla, abartılı ölçeklere, bir defada algılanamayan biçimlere yönelmeye başlamıştır. Bu durum Van'da da farklı şekillerde karşımıza çıkmaktadır. Van kent merkezinde aynı ada içerisinde komşu parsellere farklı kat yüksekliklerine izin verilmesine sık rastlanmaktadır.

Şekil 29 (a, b). Komşu Parselde Farklı Kat Yüksekliği, Spesifik İmar Uygulaması
(a)Van Ali Paşa Mahallesi, (b) Hacıbekir Mahallesi

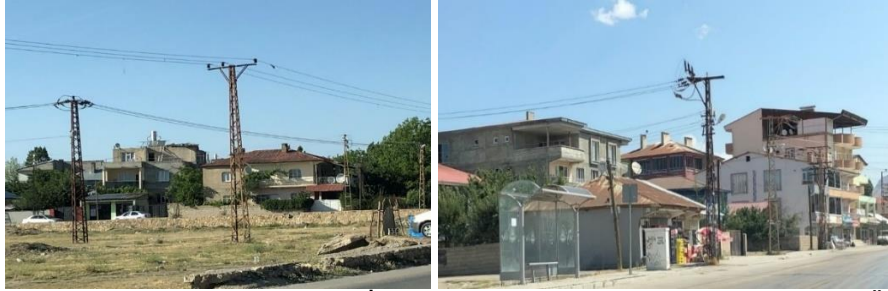
Şekil 30,31. Van'da Plan ve Tasarım İlkelerine Aykırı Yapılardan Oluşan Sokak Örnekleri

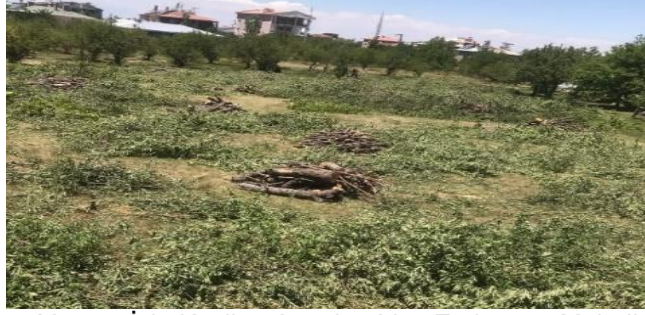
Van'da şehircilik ilkelerine uygun bütüncül planlama yerine plan değişiklikleri ve noktasal kararlar, ayrıcalıklı imar durumları, çoğu zaman adaletsiz emsal uyarlamalarıyla, yoğun ve yüksek katlı yapılaşma söz konusudur. İmar uygulamalarında çevreye duyarlılık ve ekolojik çevrenin korunmasına yeterli özen gösterilmemektedir. Kent Merkezindeki yeşil alanlar da yapılaşma için tahrip edilmektedir (Şekil 34).

Şekil 34. Bina Yapımı İçin Kesilen Ağaçlar, Van Eminpaşa Mahallesi, 2022 Yılı

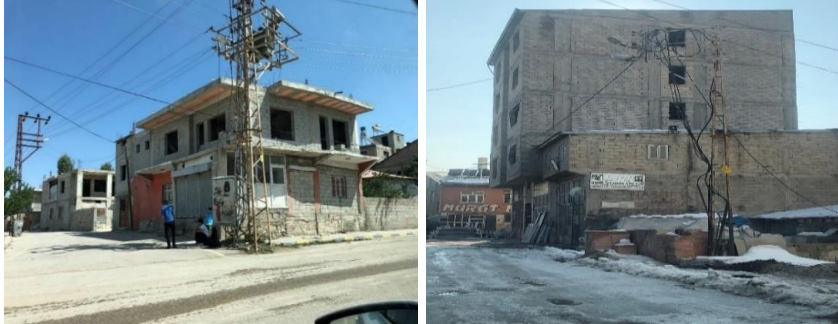
Kent merkezinde çok sayıda natamam (eksik yapı) bulunmaktadır. Ekonomik yoksunluk çeken kesimler aile büyüklüğüne uygun çok katlı yapılar planlamakta ancak yapıların tamamlanması uzun zaman alabilmektedir. Bu nedenle kentin her tarafında yarım kalan yapılar göze çarpmaktadır. Özellikle inşaat halinde yarım bırakılan ve dış cephe dekoru olmayan yapılar estetik açıdan kent dokusunu bozmaktadır.

Şekil 35,36. Kent Dokusunu Bozan Eksik Yapı Örnekleri, Bostaniçi Mahallesi

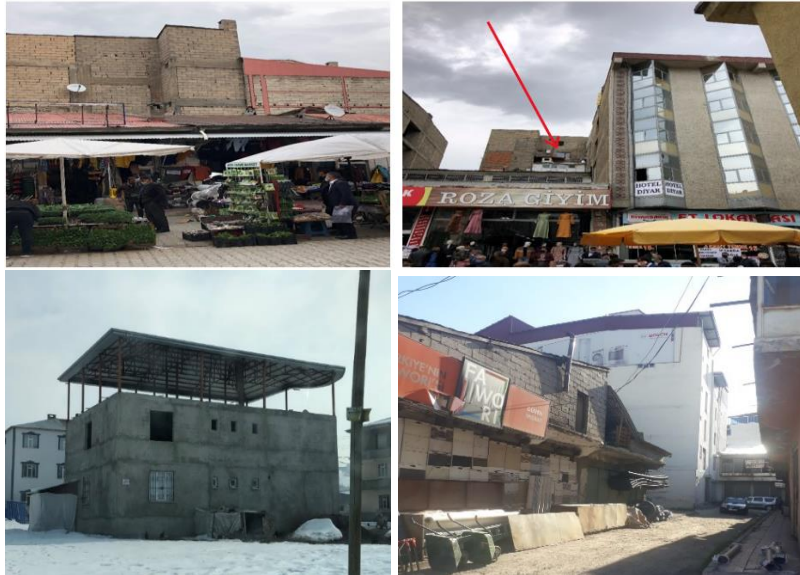
Şekil 37-40. Van Kent Merkezinde Eksik ve Riskli Yapı Örnekleri

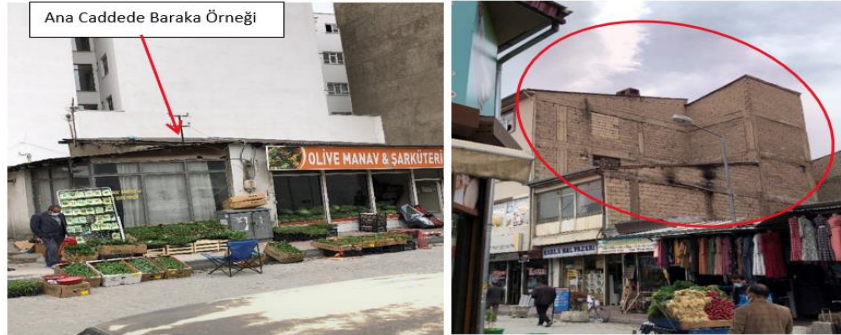
Şekil 43,44. Bahçivan Mahallesi Hacı Osman Camii Civarı Plansız Riskli Yapı Örnekleri, 2022 Yılı

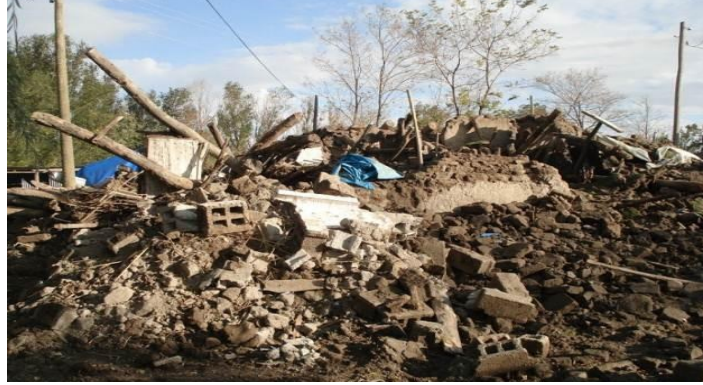
Van ve Erciş kent merkezlerinde yapılan binaların çatıları genellikle çinko sac malzeme ile örtülürken köylerdeki yapıların çatıları da düz ağır toprak dam şeklinde yapılmıştır. Yiğma yapılarda dam ve duvar malzemesinin ağır olması nedeniyle depremde dinamik ve yatay yüklerle dayanımlarını azaltmaktadır. Ancak yapım malzemesinin ucuz ve kolay temin edilebilir olması Türkiye’de sayısı giderek azalsa da kırsal alanlarda halen tercih edilmektedir (Koç,2016, s.39).

Şekil 69. Van Gölü Köyü 2011 Depreminde Yıkılan Bir Yiğma Yapı Enkazı

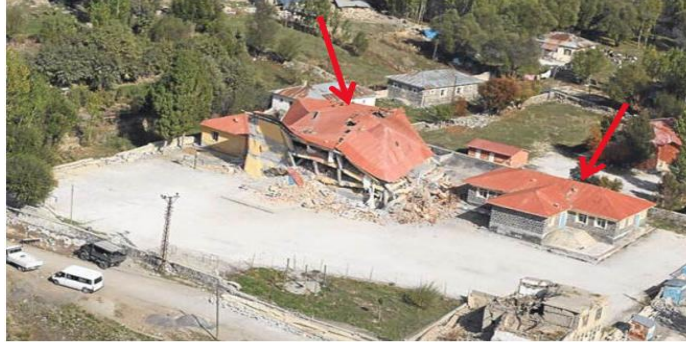
Şekil 72. Van Gedikbulak Köyü 1952'de Yapılan Yıkılmayan (Sağda), 1988'de Yapılan Yıkılan (Solda) Köy Okul Binaları (Kaynak Anonim).

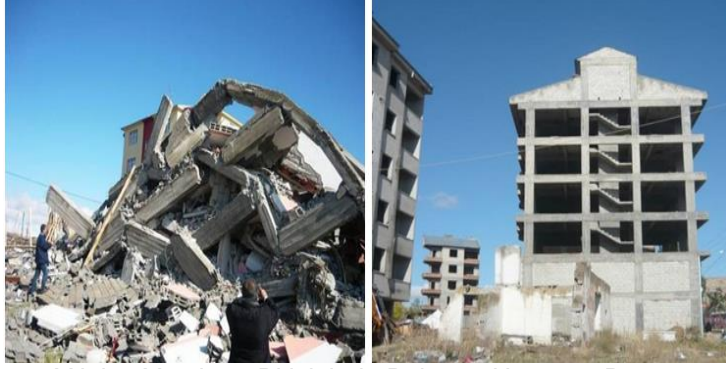
Van'da kötü yapı örnekleri fazla olduğu gibi nitelikli yapılara da rastlamak mümkündür. Örneğin Van'da Toplu Konut İdaresi (TOKİ) tarafından radye temel ve tünel kalıp sistemiyle yapılan çok katlı yapılarda sıva çatlakları ve duvardaki çok hafif ayrılma çatlakları dışında önemli bir hasarlar oluşmamıştır. Şekil 74,75'te komşu parselde bulunan iki yapı görülmektedir. Bu yapılardan biri yıkılırken perde ve çerçeve taşıyıcı sistem ile yapılan diğer yapıda ise sadece duvar çatlağı oluşmuştur.

Şekil 74,75. Yıkılan Yapıların Bitişinde Bulunan Hasarsız Betonarme Yapılar
