Assessment of Halkapınar Water Pump Station for its conservation as industrial heritage

İdil Ece Şener¹, ORCID: 0000-0002-4067-4144
Başak İpekoğlu², ORCID: 0000-0001-7747-6670

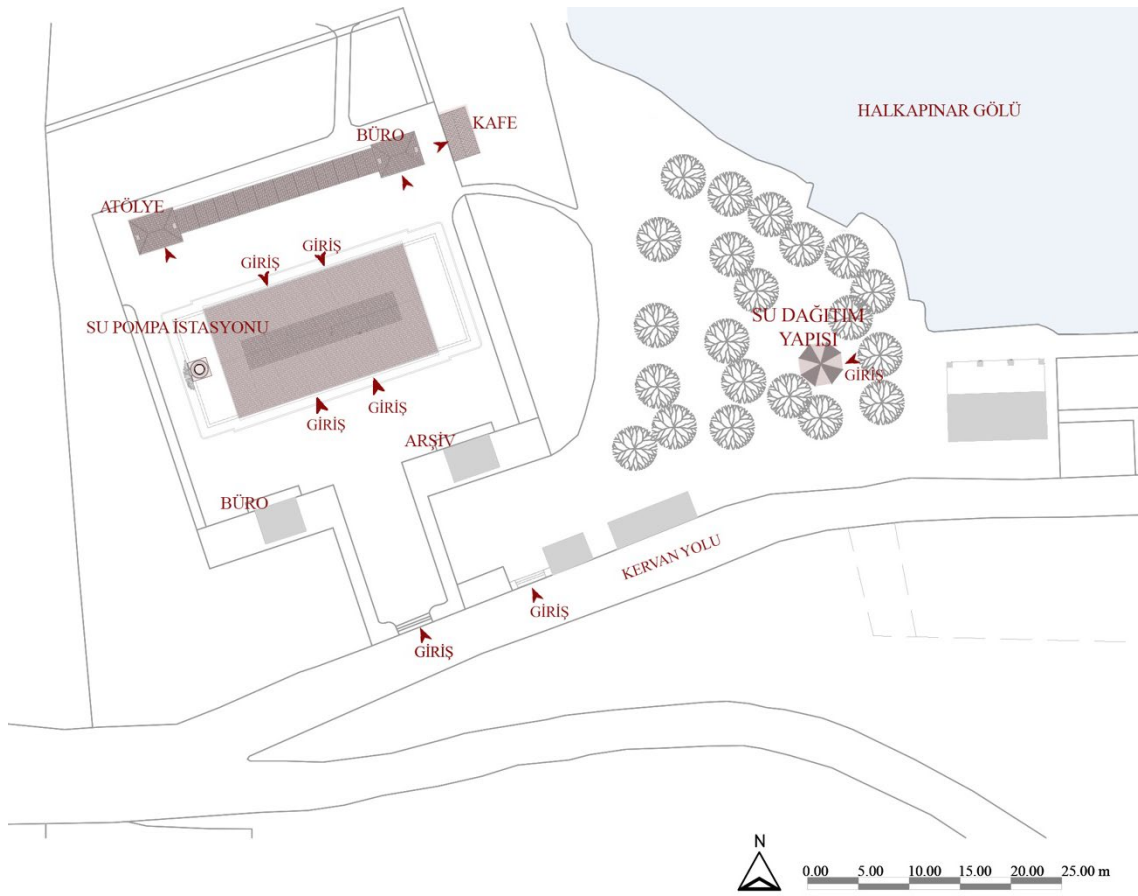
Şekil 23. Halkapınar Su Pompa İstasyonu, müştemilatları ve Su Dağıtım Yapısı restitüsyon vaziyet planı (Şener, 2019)

Halkapınar Pompa İstasyonu binasında kullanım süresince niteliksiz eklemeler ve değişiklikler yapılmıştır. Yapıdaki en önemli değişimlerden birisi, kazan dairesi mekânının bölünerek depo

halinde kullanılmasıdır. Yapının 1898 yılına ait çizimlerinde bu mekânın içinde kazanların bulunduğu ve kazan dairesi olarak kullanıldığı görülmektedir. Dışarıda, batı cephesinin önünde bulunan buhar bacasının kaldırılması bir diğer önemli değişikliktir. Özgün altıgen karosiman döşeme kaplaması üzerine beton kaplama yapılmıştır. Çatı fenerinden ışık almayı sağlayan açıklıklar, sac malzeme ile kapatılmıştır. Günümüzde laboratuvar binası olarak kullanılan kuzeydeki müştemilat yapısının doğu ve batı uçlarında bulunan özgün iki mekânın arası kapatılmıştır. Yapılan ek, 1958 tarihli çizimlerden anlaşılmaktadır. Daha sonraki yıllarda bu ek daha da büyüyerek iki özgün mekân arasındaki boşluk tamamen kapatılmıştır. Yapının 1898 yılına ait özgün plan ve cephe çizimlerine göre iki mekân arasında dökme demir kolonlarla oluşturulmuş bir revak görülmektedir. Günümüzde laboratuvar olarak kullanılan müştemilatta, iki uçtaki özgün mekânlarda 1898 yılına ait plan çizimlerinde şömine görülmektedir. Ancak, günümüzde bu şömineler kapatılmış durumdadır.

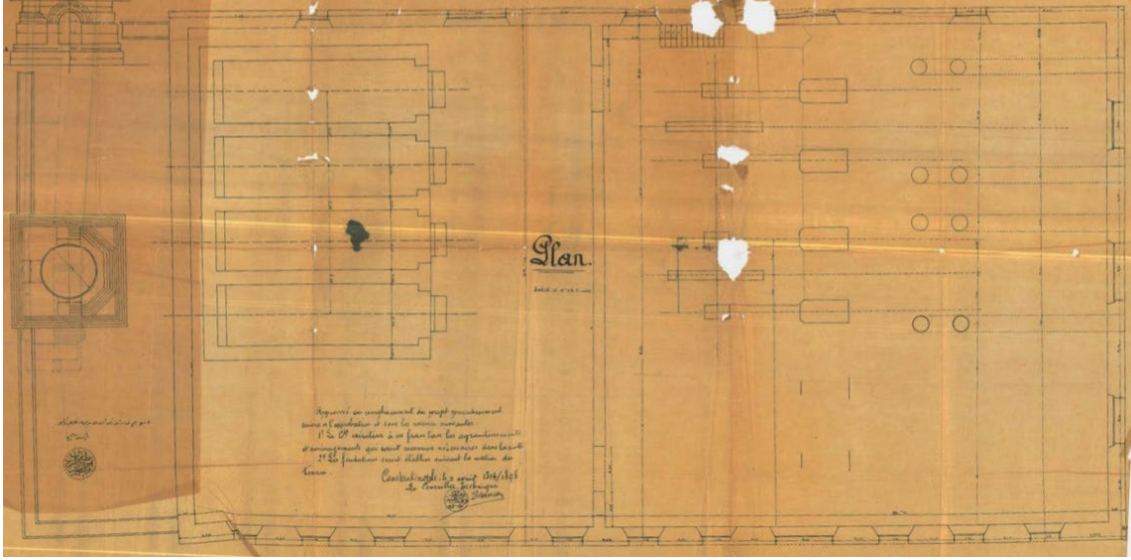
Şekil 24. Halkapınar Su Pompa İstasyonu 1898 tarihli plan çizimi, batıda buhar bacası (İZSU Arşivi)

Halkapınar Su Pompa İstasyonu, inşa edildiği dönemde kuzey ve doğudaki müştemilat yapıları ve güneydoğusundaki Su Dağıtım Yapısından oluşan bir tesistir. Yapıldığı dönemde Halkapınar Gölü ile Su Dağıtım Yapısı arasında bulunan borularla gölden Su Dağıtım Yapısının havuzlarına su gelmekte ve çökeltme havuzlarında büyük atıklardan arındırılmaktadır. Su Dağıtım Yapısının batısında kalan küçük havuzlarda bulunan menhollerle suyun Halkapınar Su Pompa İstasyonu'na iletildiği ve Pompa İstasyonu binasının altındaki havuzlarda toplandığı düşünülmektedir. Kazan

dairesi içinde bulunan kömürle çalışan buhar kazanlarında üretilen enerji, makine dairesi içinde bulunan pompalara aktarılmaktadır. Böylece, pompalar çalışarak havuzda biriken suyu isale hattına aktararak, şehre suyu dağıtmaktadır (Şekil 24).

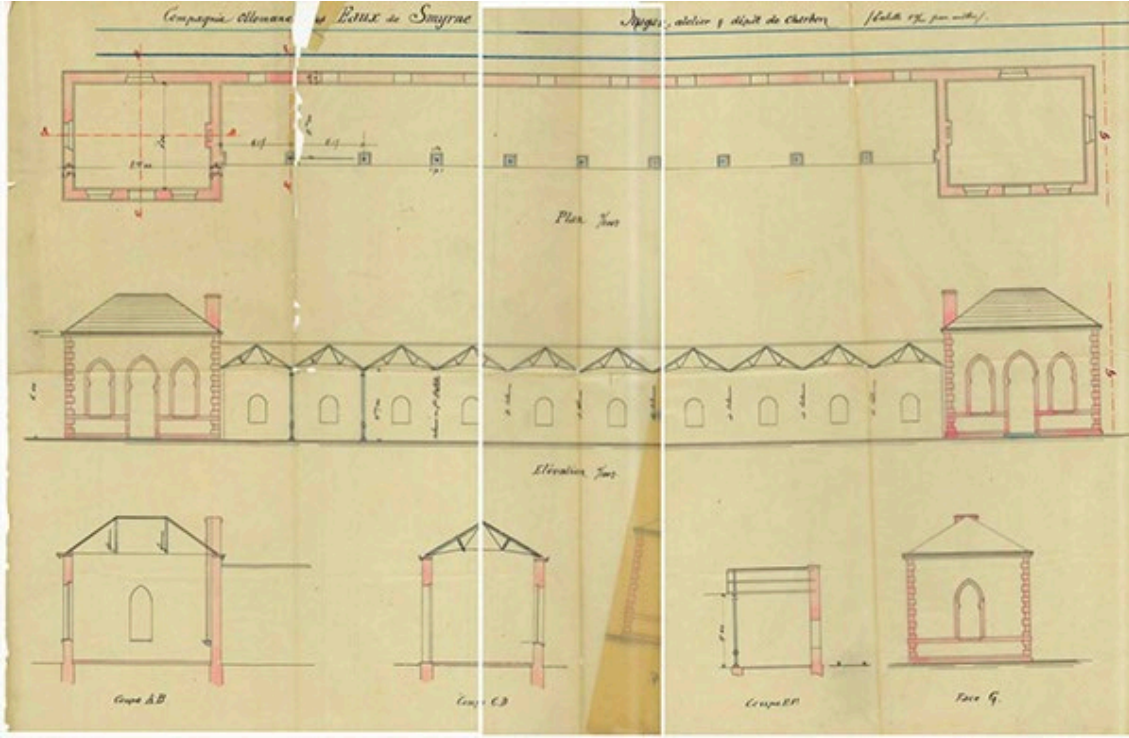
Şekil 25. Kuzeydeki müstemilatın 1898 tarihli plan görünüş ve kesit çizimleri (İZSU Arşivi)

Restitüsyon çalışmasında, Pompa İstasyonu binasındaki kazan dairesi mekânı, 1898 yılına ait plan çizimlerinden gelen bilgilerle düzenlenmiş, niteliksiz ek olan duvar bölmeleri kaldırılmıştır. Yıkılmış olan buhar bacası, yine 1898 yılına ait plan ve cephe çizimlerinden, yapıdaki izlerden, Türkiye ve Avrupa'da bulunan pompa istasyonlarından elde edilen bilgilere göre yukarı doğru incelen tuğla buhar bacası olarak düzenlenmiştir. Döşeme kaplaması, zeminde görülen özgün altıgen karosiman karo kaplamalara, çatı feneri pencereleri Terkos ve Selânik Pompa İstasyonu binalarıyla yapılan karşılaştırmalı çalışmaya dayalı olarak düzenlenmiştir. Günümüzde Laboratuvar binası olarak kullanılan müstemilat yapısının doğu ve batı uçlarda bulunan iki özgün mekânın arasına belirli aralıklarla yerleştirilmiş dökme demir kolanlardan oluşturulmuş revak ve kapatılmış şömineler, 1898 yılı çizimlerine dayalı olarak düzenlenmiştir (Şekil 25).
