# Eski Van Şehri Kaya Çelebi Camii Onarımı Hakkında Bir Araştırma\*

## A Survey on Renovation of Kaya Çelebi Mosque, Old City of Van

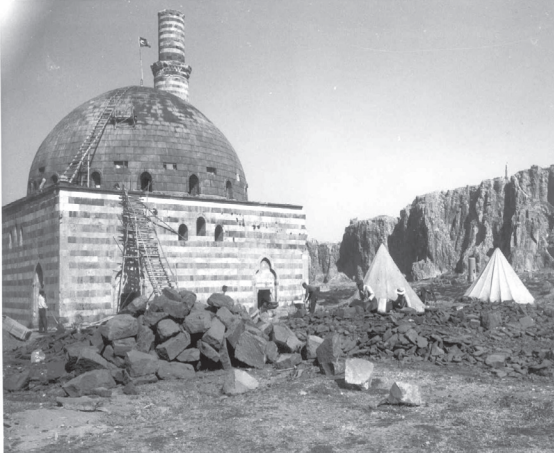
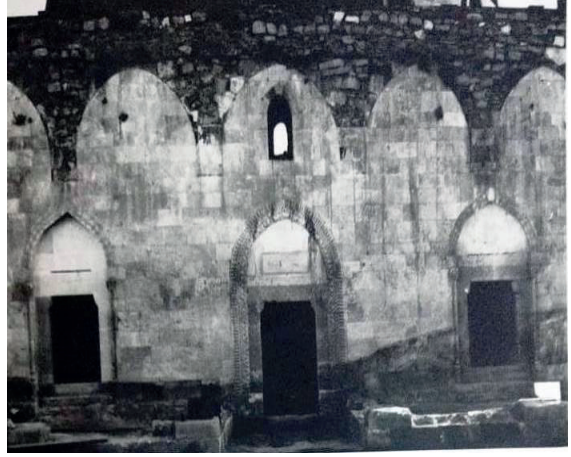
**Fotoğraf 37, 38:** Kaya Çelebi Camii 1972 Yılı Onarım Görünüşleri (Alman Arkeoloji Enst.)

1915-71 yılları arası kendi kaderine terk edilen yapının, kar, yağmur ve doğanın diğer olumsuz etkilerinin yanı sıra defincilerin tahribatı sonucunda kubbe örtü sistemi, minaresinin bir bölümü ile son cemaat kısmı tamamıyla yıkılmıştır (Fotoğraf 33-38). İlk kez 1971 yılında onarım çalışmaları Vakıflar Bölge Müdürlüğü Abide Yapı İşleri Dairesi tarafından yapılmıştır.

Yüksek Mimar Orhan Cezmi Tuncer ve Restorasyon Teknisyeni Ahmet Akseki' hazırladıkları Abide ve Eski Eser Onarım Fişindeki yazılı metinde belirtilen caminin tahrip olan beden duvarları, örtü sistemi, minare, son cemaat bölümü onarılmış ve cami çevresi koruma duvarı ile çevrelenmiştir. Tüm onarımlarda harç ve sıvalarda çimento kullanılmıştır. Ayrıca son cemaat bölümündeki sütunlar betonarme olarak yapılmış ve imitasyon harç ile sıvanmıştır. 1971-72 yıllarında yapılan onarım çalışmalarından sonrasında cemaati olmadığı için ibadete açılmamıştır.

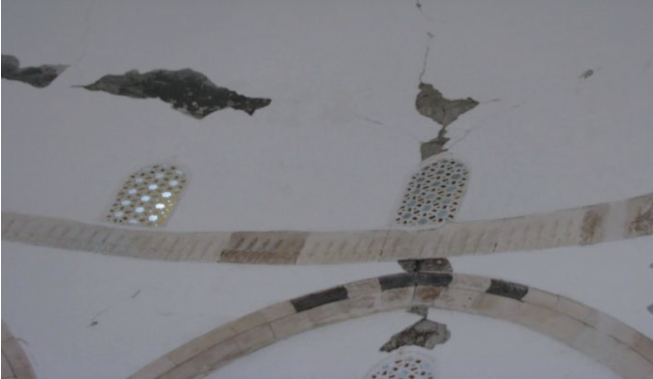
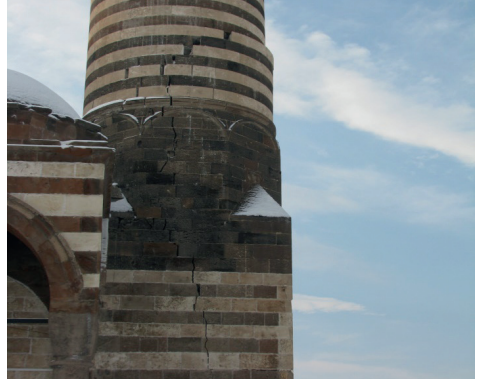
**Fotoğraf 53, 54:** Kaya Çelebi Camii Söküm Çalışması Görünüşleri (Ş. Öztürk, 2011)

Bu amaçla ahşap dikmeler yardımıyla konusunda uzmanların gözetiminde kış şartlarında gerekli çalışmalar yapılarak tamamlanmıştır. Yapılan askıya alma ve sökme çalışmalarında dekoratif olarak zengin süslemeye sahip mihrabın zarar görmemesi için mihrap yüzeyi tamamen ahşap koruyucu latalar ile koruma altına alınmıştır (Fotoğraf 52).

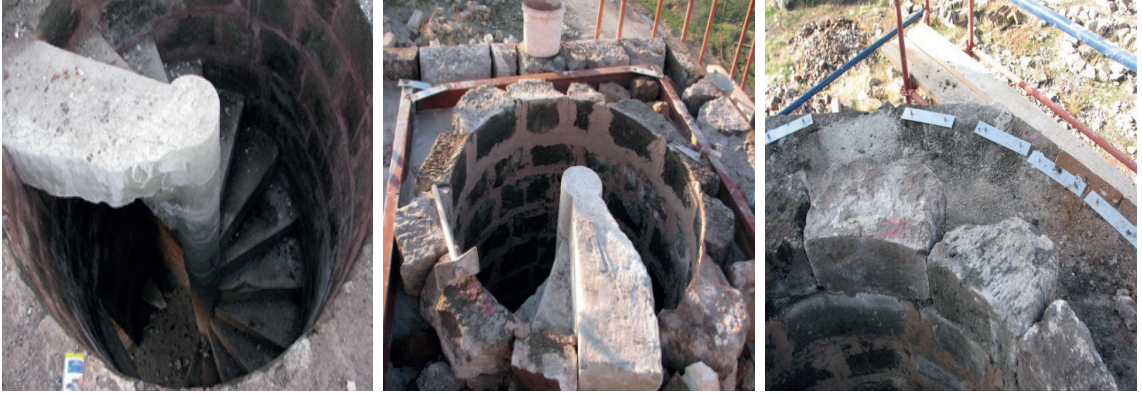
**Fotoğraf 73-75: Kaya Çelebi Camii Minare Onarım Görünüşleri (Kaynak: Ş. Öztürk, 2013)**

Deprem esnasında ve sökülme çalışmalarında oldukça tahrip olan ve kullanılmaz durumdaki yonu taşların yerine laboratuvar sonuçlarına uygun aynı kalker taşı bulunmuştur (Şekil 74-85). Minarenin yeniden inşasında kullanılan yonu kalker taşı miktarı toplam taş miktarının yaklaşık % 36'ısı kadardır.

Beden duvarlarının statik projede belirtilen kısmına kadar yonu taş ve kemer dizilimi numaralandırılarak yeniden inşa edilmiştir (Fotoğraf 73-77).

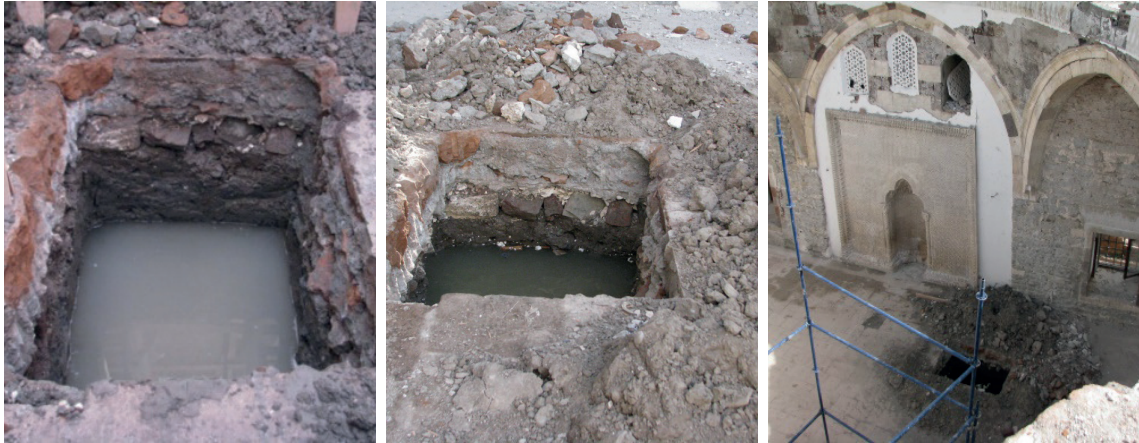
**Fotoğraf 90-92:** Kaya Çelebi Camii Sondaj Kuyusu ve Drenaj Onarım Görünüşleri (Kaynak: Ş. Öztürk, 2012)

Kaya Çelebi Camii, harim ve avlu bölümlerinde yapılan zemin sondaj çalışmalarında taban su seviyesinin yüksek olduğu jeolojik lokal sondaj ve yapısal statik analiz çalışmaları sonucunda konusunda uzman teknik elemanlarınca tespit edilmiştir.

Taban zemin su seviyesinin yüksek olması caminin malzeme yapısı ve statik durumunu olumsuz etkileyeceği bilimsel deney ve raporlar ile desteklendi.

Bu amaçla yapının beden duvarlarına paralel olarak planlanan kapalı drenaj kanalları caminin yaklaşık 500,00 m. güneybatısındaki yaklaşık 1.50 m. daha düşük kottaki mevcut kanala bağlamak üzere drenaj projesi hazırlandı (Fotoğraf 90-95). Hazırlanan drenaj projesi 18.11.2015 tarih ve 1001 sayılı kararı ile Van Kültür Varlıkları Koruma Bölge Müdürlüğü tarafından onaylanarak uygulaması yüklenici firma tarafından yapıldı (Çizim 30, 31; Fotoğraf 93-98).
