6 Şubat 2023 Depremlerinde Gözlenen Betonarme Binalardaki Sorunların Hiyerarşik Bir Üçgen ile Açıklanması

Halit Cenan MERTOL¹

Explanation of the Problems in Reinforced Concrete Buildings Observed in the February 6th, 2023 Earthquakes with a Hierarchical Triangle

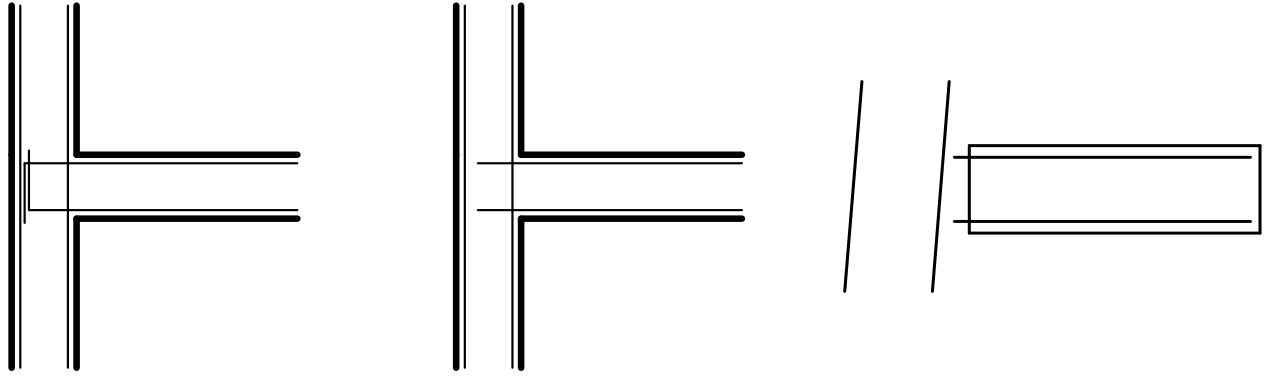
Şekil 4. Kiriş boyuna donatılarının kolona bağlanması

Kirişlerden gelen boyuna donatılar kolonlara yeterli bir şekilde ankre edilmelidir. Bu ankraji sağlamak için, kenar kolonlara saplanan kirişlerin boyuna donatıları, kolonların içlerine doğru bükülür (Şekil 4-a). Bu konudaki yanlış uygulama ise, kirişlerin boyuna donatılarının kolonun içine bükülmeden, kolonun içinde bir süre devam ettirilip sonlandırılmasıdır. Bu yanlış uygulama Şekil 4-b'de gösterilmiştir. Bu durumda deprem yükleri altında binanın kirişlerinin boyuna donatıları, kolonlardan sıyrılarak ayrılır ve yapının bütünlüğünün kaybolmasına (yıkılmasına) neden olur (Şekil 4-c). Donatıları yeterli kenetlenme boyuna sahip olmayan yapılar Şekil 3'te gösterilen üçgenin en alt basamağını oluşturmaktadır. Bu tip yapılar deprem süresinin ilk birkaç saniyesinde yıkılabilmektedir. Bu tip yapılarda üçgenin diğer basamakları ile ilgili ne yapıldığının hiçbir önemi bulunmamaktadır. Bu basamakta bina zaten yıkılmıştır. Deprem bölgesindeki incelemeler sırasında bunun gibi yanlış uygulamalarla karşılaşmıştır. Bir örneği Şekil 5'te gösterilmiştir.

a) Kiriş boyuna donatılarının kolon içinde bükülmesi

b) Yanlış uygulama olarak kiriş boyuna donatılarının kolon içinde yerleştirilmesi

c) Yanlış uygulama sonucu kiriş boyuna donatılarının kolondan sıyrılarak ayrılması

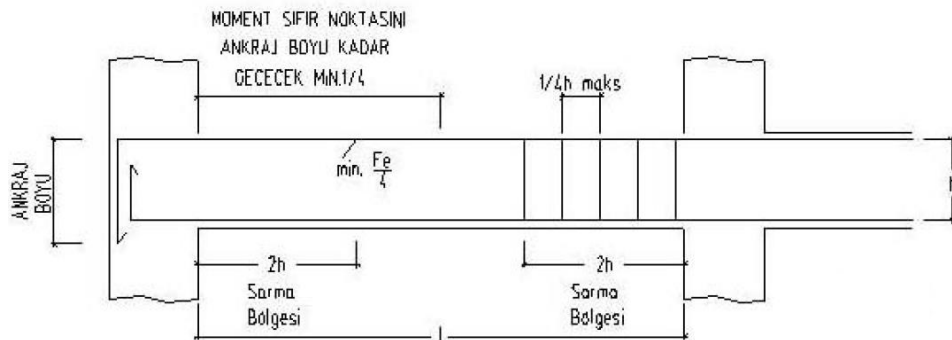
Şekil 6. Kiriş boyuna donatılarının kolon içinde yeterli ankraj boyunu gösteren yönetmelik görseli (ABYYHY, 1975)

ABYYHY (1975)'te bulunan ve kiriş boyuna donatılarının bükülerek, kolon içine yeterli düzeyde ankre edilmesi ile ilgili görsel Şekil 6'da gösterilmiştir. Bu koşullar, bu yönetmelikten sonra çıkan yönetmeliklerde de bulunmaktadır. Yeterli kenetlenme boyu konusunda ABYYHY (1975)'te belirtilen gerektirmelerin sağlanması, bu depremlerde yetersiz kenetlenme boyu nedeniyle yıkılan binaların ayakta kalmasına neden olabilecekti.

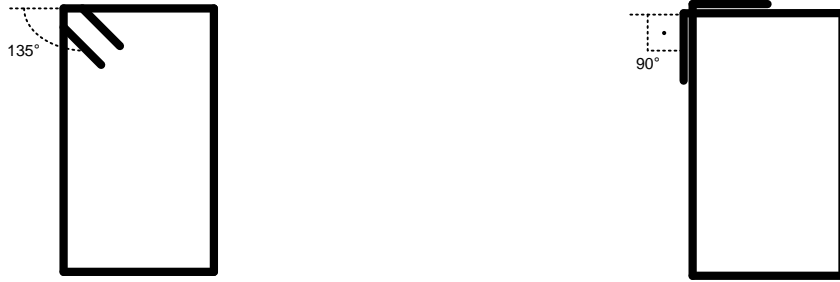
Şekil 7. Enine donatı imalatı

Dikdörtgen kesitli kolon ve kirişlerdeki enine donatılar (etriyeler) süresiz olduğu için teker teker üretilmektedir. Dikdörtgen kesitli bir kolonda veya kirişte hazırlanması gereken enine donatı imalatının adımları Şekil 7-a'da gösterilmiştir. İmalat sırasında en önemli olan husus, etriye uçlarının ikisinin de birer kanca şeklinde (135°) bükülmesidir. Enine donatı imalatında yanlış bir uygulama olan,

etriye uçlarının ikisinin de 90° bükülmesi, inşaatlarda yaygın olarak görülmektedir. Bu imalat aynı zamanda yönetmeliklerimize de aykırıdır. Dikdörtgen kesitli bir kolonda veya kirişte yanlış olarak yapılan enine donatı imalatı Şekil 7-b’de gösterilmiştir.

a) Yapılması gereken enine donatı imalatı (135° büküm)

b) Yanlış uygulanan enine donatı imalatı (90° büküm)

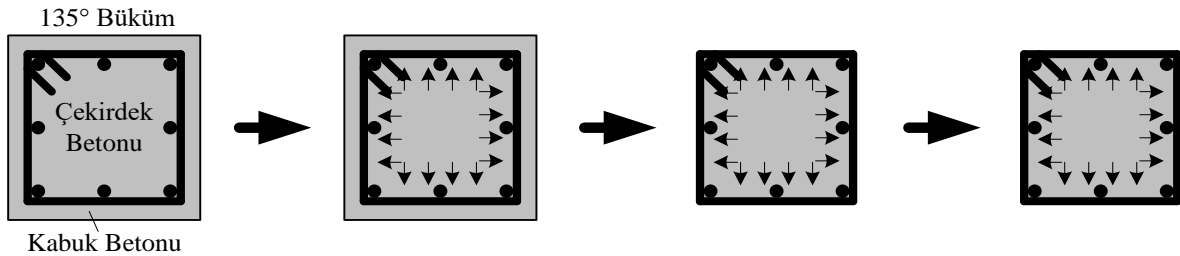
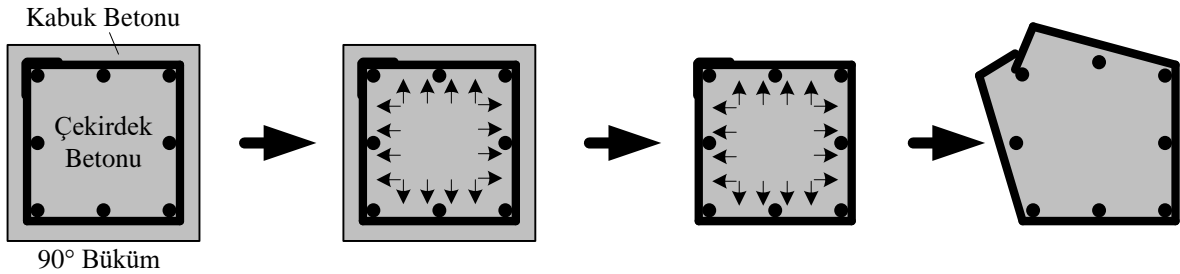
Şekil 8. Betonarme elemanda kabuk betonun dökülmesi ve sonrası

Yüksek moment, kesme veya aksel yük kuvvetleri altında betonarme binalardaki yapısal elemanların öncelikle kabuk betonu hasar alır. Kabuk betonu etriyelerin dışında kaldığı ve onu yerinde tutan bir donatı olmadığı için, artan yük etkileri nedeniyle dökülmeye başlar. Etriye uçlarının 135° büküldüğü ve çekirdek betonun içine ankre edildiği durumda, etriyeler çekirdek betonunu sargılamayı sürdürür. Kabuk betonunu kaybeden yapısal eleman, sargılanmış çekirdek betonu sayesinde gelen yükleri taşımaya devam eder (Şekil 8-a). Etriye sonlarının 90° bükülülerek kabuk betona saplandığı durumda ise, kabuk betonun dökülmesinden sonra, etriye uçlarını açılır. Bu etriyeler artık betonu sargılama görevlerini sağlayamazlar (Şekil 8-b). Bu tipteki bir yapısal elemanın yüklere dayanımı tamamen kaybedilir. Bir başka deyişle, yapısal elemanların etriyesiz üretilmesi ile etriye uçların 90° bükerek üretilen elemanın yükler altındaki davranışı aynıdır.

a) 135° bükülmüş etriyelere sahip olan bir eleman

b) 90° bükülmüş etriyelere sahip olan bir eleman

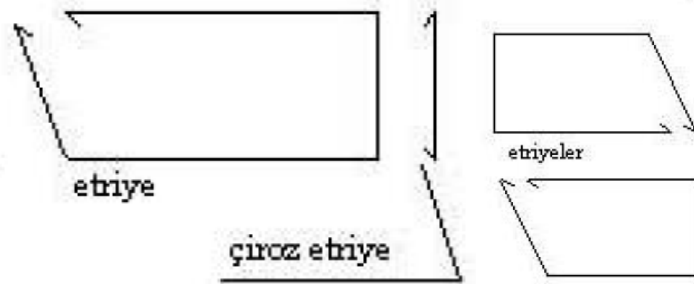
Şekil 11. Etriye uçlarının bükülmesini gösteren yönetmelik görselleri (ABYYHY, 1975)

ABYYHY (1975)'te bulunan ve etriye uçlarının kanca şeklinde bükülmesini anlatan görsel Şekil 11'de gösterilmiştir. Bu koşullar, bu yönetmelikten sonra çıkan yönetmeliklerde de bulunmaktadır. Etriye uçlarının 135° bükülmesi konusunda ABYYHY (1975)'te belirtilen gerektirmelerin sağlanması, bu depremlerde etriye uçlarının 90° bükülmesi nedeniyle yıkılan binaların ayakta kalmasına neden olabilecekti.

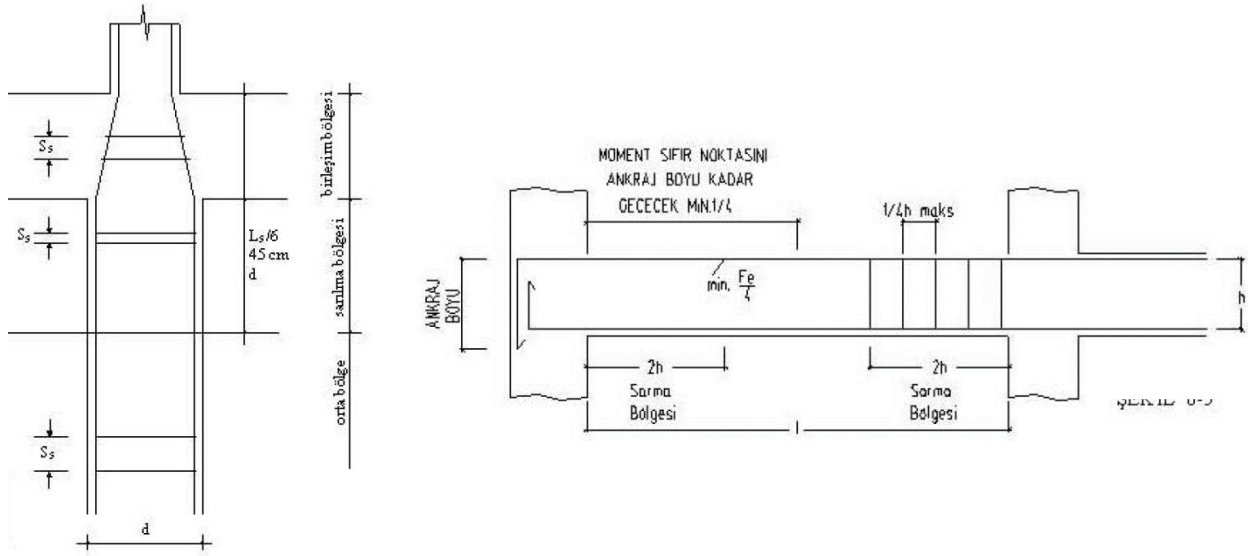
ABYYHY (1975)’te bulunan ve kolon ve kiriş sarılma bölgelerini anlatan görsel Şekil 15’te gösterilmiştir. Bu koşullar, bu yönetmelikten sonra çıkan yönetmeliklerde de bulunmaktadır. Kolon ve kiriş sarılma bölgeleri konusunda ABYYHY (1975)’te belirtilen gerektirmelerin sağlanması, bu depremlerde sarılma bölgelerinin uygulanmaması nedeniyle yıkılan binaların ayakta kalmasına neden olabilecekti.

a) Kolon sarılma bölgesi

b) Kiriş sarılma bölgesi
