## TYANA (KEMERHİSAR) SİNANBEY CAMİ KORUMA VE RESTORASYON ÖNERİSİ

### TYANA (KEMERHİSAR) SİNANBEY MOSQUE CONSERVATION AND RESTORATION PROPOSAL

**Atf/Cite as:** Yavaşcan, E., Akçaözoglu, S., & Doğanay, O. (2023). Tyana (Kemerhisar) Sinanbey Cami koruma ve restorasyon önerisi. *Nevşehir Hacı Bektaş Veli Üniversitesi SBE Dergisi, İhtisaslaşma Özel Sayısı*, 286-314.

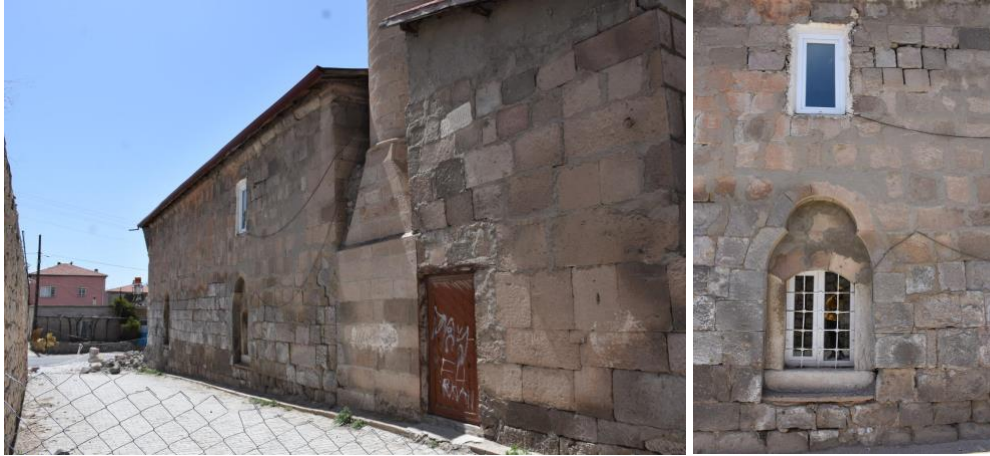
Şekil 6. Doğu Cephesi ve Pencere Detayı, 2019

Pencerelerdeki demir parmaklıkların, avlu kapılarının, bina demir kapılarının ve bahçe duvarı üzerindeki demir korkulukların yüzeylerinde korozyon oluşmuştur. Pencere önlerinde bulunan demir parmaklıklarda eğilme, bükülme ve paslanma gözlenmektedir (Şekil 6, 7,11).

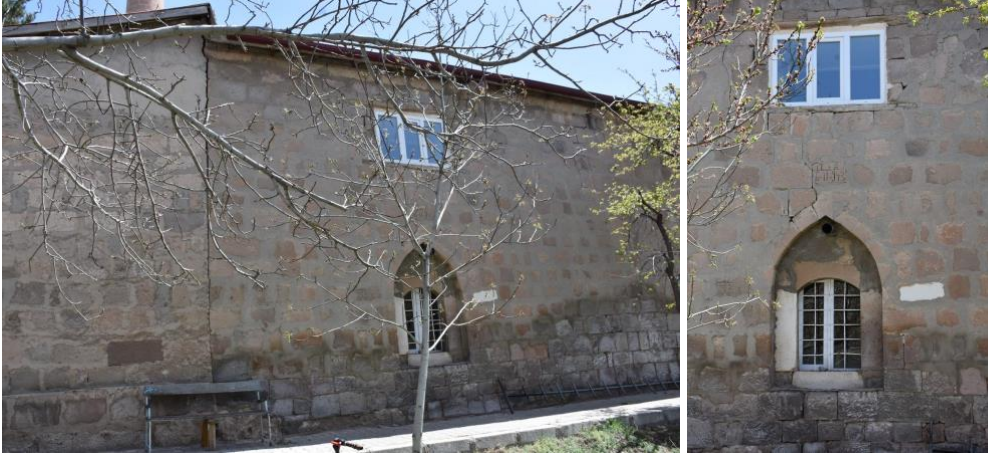
Şekil 7. Batı Cephesi ve Pencere Detayı, 2019

Yapının doğu cephesinde zemine yakın bölümlerde taşlarda renk değişimi, taş erimesi, çiçeklenme ve tuzlanma problemleri bulunmaktadır (Icomos, 2008). Bu problemler kısmi olarak yapının diğer cephelerinde de gözlenmektedir (Şekil 17, 18). Yapının genelinde derzlerde kullanılan harcın niteliğini yitirdiği ve yer yer derz kayıplarının olduğu görülmektedir. Yağmur ve kar sularının zeminden, çatıdan ve doğrudan cephe yüzeyine gelmesiyle taşlara nüfuz eden su ve nemin yoğunlaşması dolayısıyla oluşan fiziksel bozulmalar neticesinde taşlarda parça kayıpları oluşmuştur. Derzlere bilinçsiz yapılan çimentolu müdahaleler nedeniyle taş malzemelerin derzlerle yakın kısımlarında ayrışmalar gözlenmiştir (Şekil 19). Yapının özgün taş çörttenlerinden bir tanesi bulunmaktadır, diğer üç çörttenin zamanla yitirildiği anlaşılmaktadır (Şekil 7).

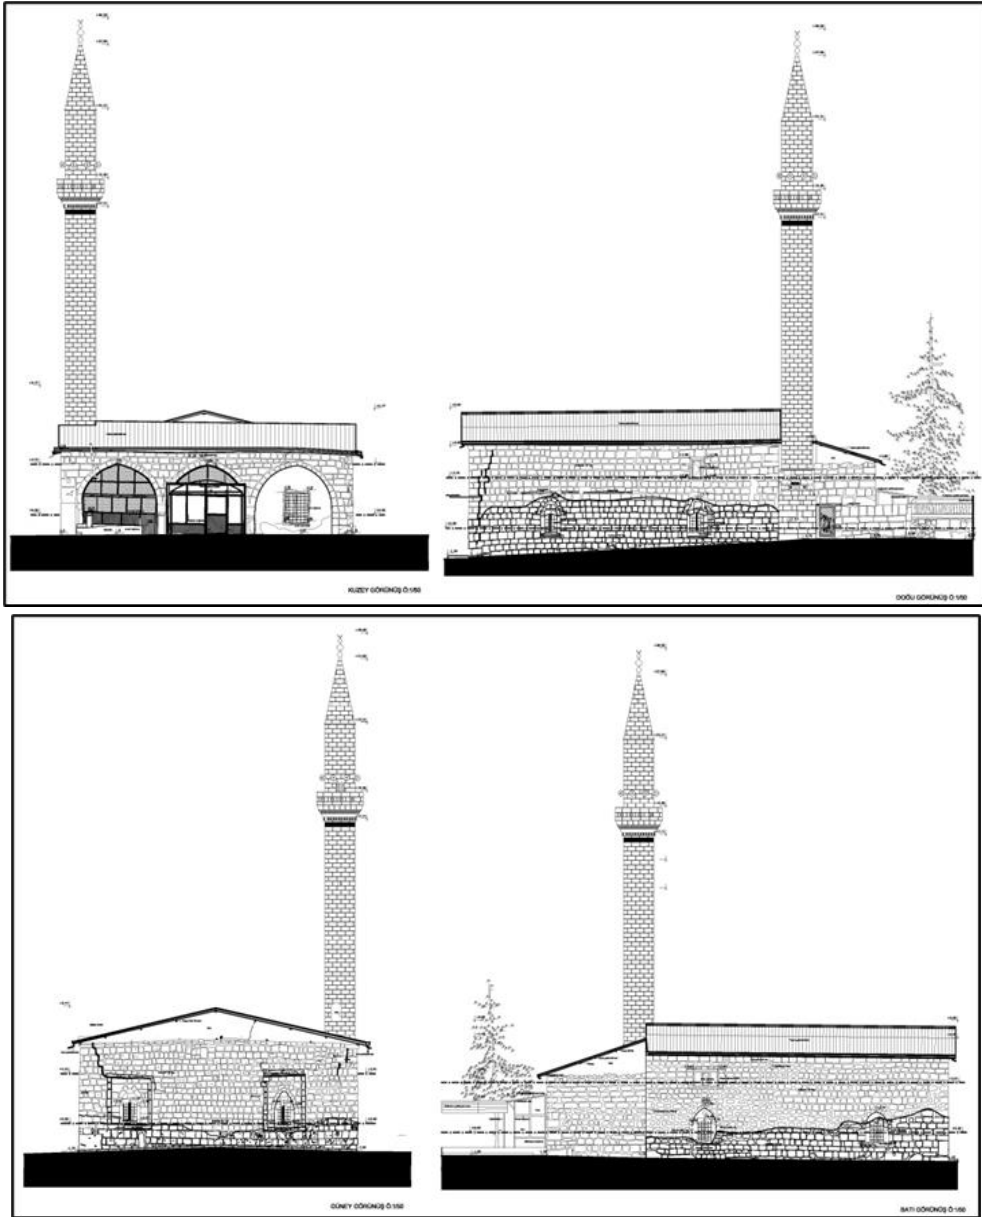
Şekil 8. Sinanbey Camii Rölöve Cephe Çizimleri -Güney Kaplama Duvarı Yıkılmadan Önce, 2019

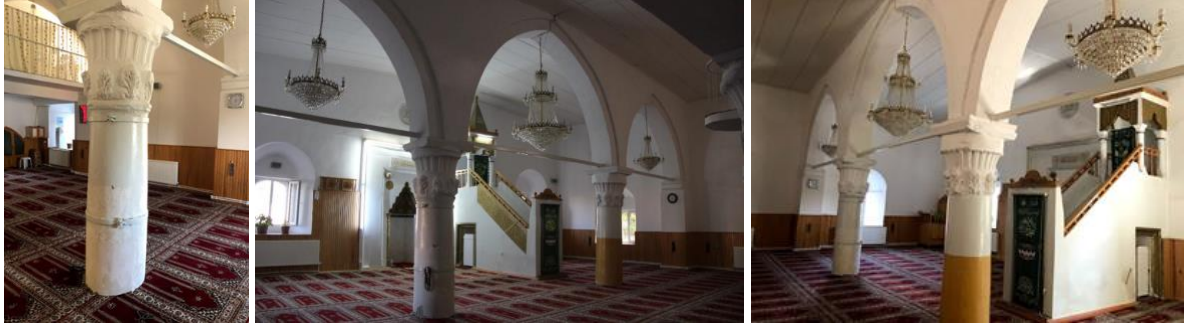
Şekil 12. Harim Bölümü Devşirme Sütunlar, Sivri Kemerler ve Gergi Çubukları, 2019

Yapıdaki kemerler birbirine gergi çubukları ile bağlanmıştır. Gergi çubuklarının tamamı kare kesitli çelik profillerden yapılmış olup özgün değildir. Son cemaat mahallindeki kemer boşluklarının tuğla duvar ile kapatıldığı ve metal gergi çubuklarının üzengi noktasının üzerinde bir noktadan kemerlere bağlandığı görülmektedir (Şekil 22). Giriş (kuzey) cephesinde ise kemer aralarının kapatılması sırasında gergi çubuklarının kaldırıldığı düşünülmektedir (Şekil 17). Ahşap pencere doğramaları günümüze ulaşmamıştır. Bu doğramaların onarımlar sırasında kaldırılarak yerine PVC doğramaların yapıldığı düşünülmektedir. Avlu kapısı günümüze ulaşmamıştır.
