DOĞU KARADENİZ KIYI KUŞAĞINDAKİ DOĞAL AFETLERE BİR ÖRNEK: 21 EYLÜL 2016 TARİHLİ BEŞİKDÜZÜ SELİ VE HEYELANLARI

An Example of Natural Disasters in Eastern Black Sea Coastline: Flood and Landslides of Beşikdüzü on 21 September 2016

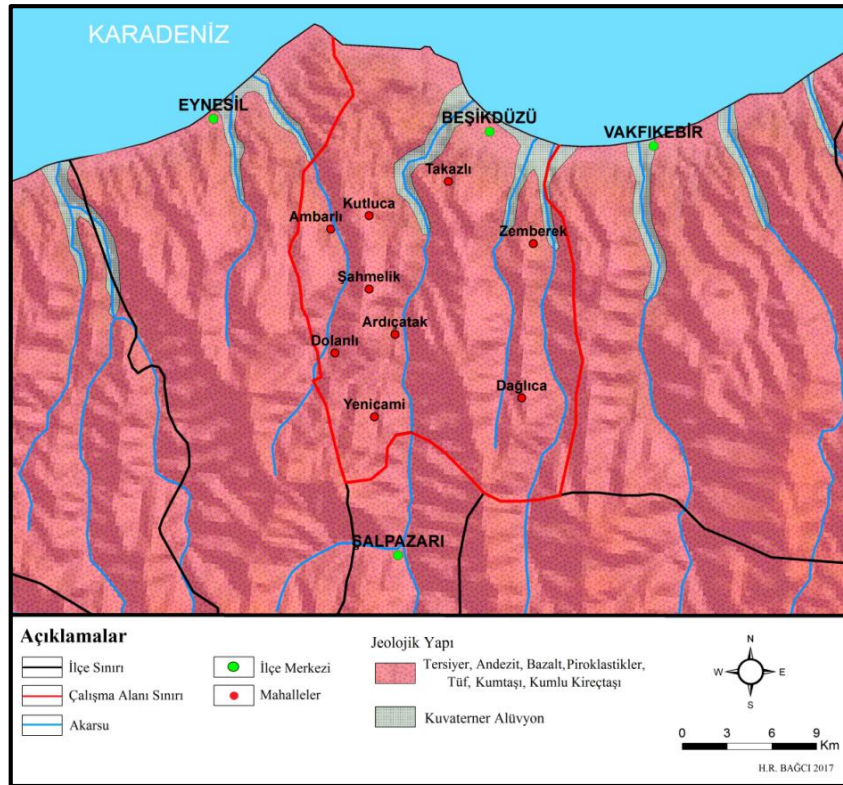
Şekil 4: Çalışma sahasının jeoloji haritası

Doğu Karadeniz'de yer alan kayalar, özellikle volkanitler yüzeyden itibaren yer yer 30 m. derinliğe kadar değişik derecede ayrışmaya uğramış ve pek çok yerde kile dönüşmüştür (Tarhan, 1992 s.38). Özellikle içinde bol miktarda feldspat minareli bulunan volkanitler su ile temas edince saf kile dönüşür ve lokal killeşme meydana gelir (Pekcan, 1993-1996 s.139). Killi formasyonların yaygın olduğu alanlarda heyelanlar sık görülür. Killin oranı ve türü heyelanların oluşumunda belirleyici rol oynar (Baltacı, 2010 s.14). Sahanın tamamında volkanik oluşumlu kayaların geniş alan kapladığı (Şekil 4) ve su tutma kapasitesi yüksek olan killi yapıya dönüştükleri düşünülürse, heyelanların buna bağlı

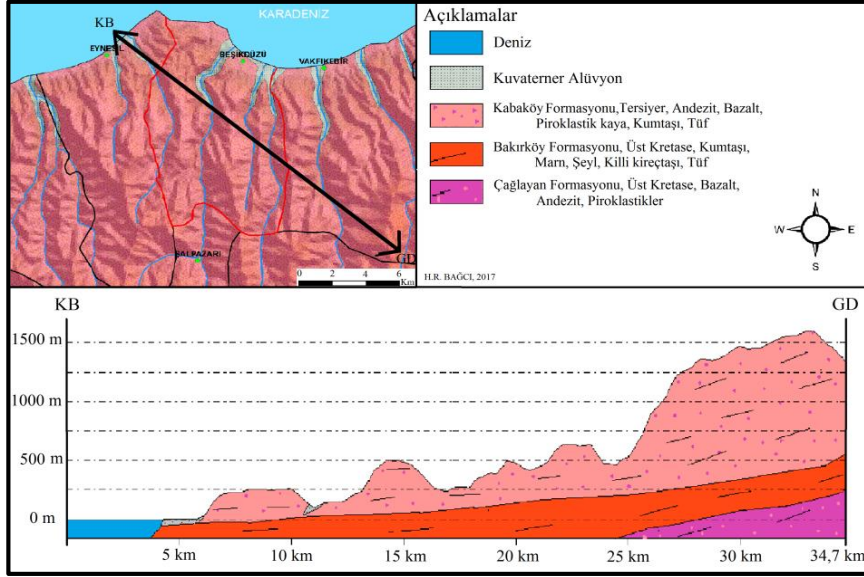
Şekil 5: Çalışma sahasının KB-GD istikametinde çıkarılmış jeolojik kesiti (MTA 1/100.000 Ölçekli Trabzon C28 ve D28 Jeoloji paftalarından faydalanılarak hazırlanmıştır)

olarak arttığı anlaşılmaktadır. Killi tabakalarda az olan basınç, tabakaların su ile dolması sonucu yükselir. Bu durumda ağırlık artacak ve denge açısı küçülecektir. Kıvam değişikliğinden dolayı oluşacak esneklik sebebiyle sürtünme azalacağından heyelan meydana gelecektir (Sür, 1972 s.216).
