Bolvadin Asismik Yüzeysel Deformasyonlarının Yerleşim Alanlarına Etkilerinin İncelenmesi

Investigation of the Effects of Bolvadin Aseismic Surface Deformations on Residential Areas

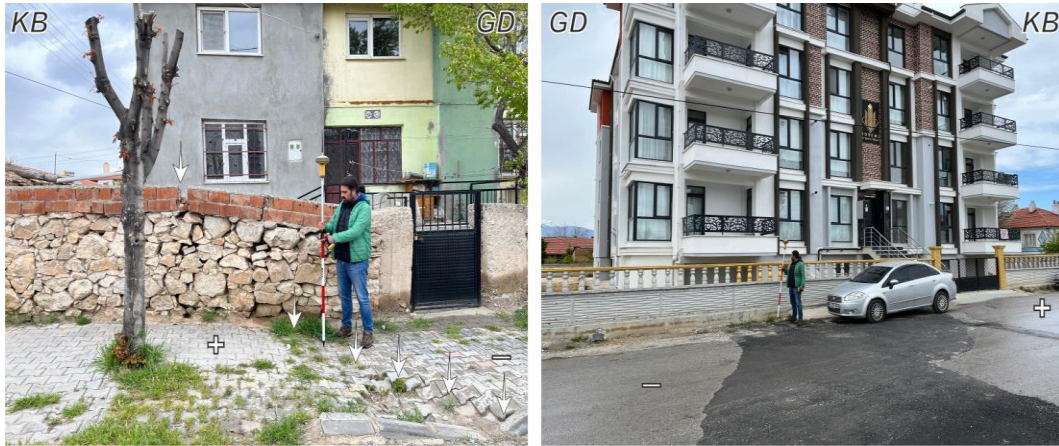
Şekil 4. Yüze deformasyonları belirlemek için gerçekleştirilen kinematik GNSS ölçüsü alınma yönelik saha fotoğrafları

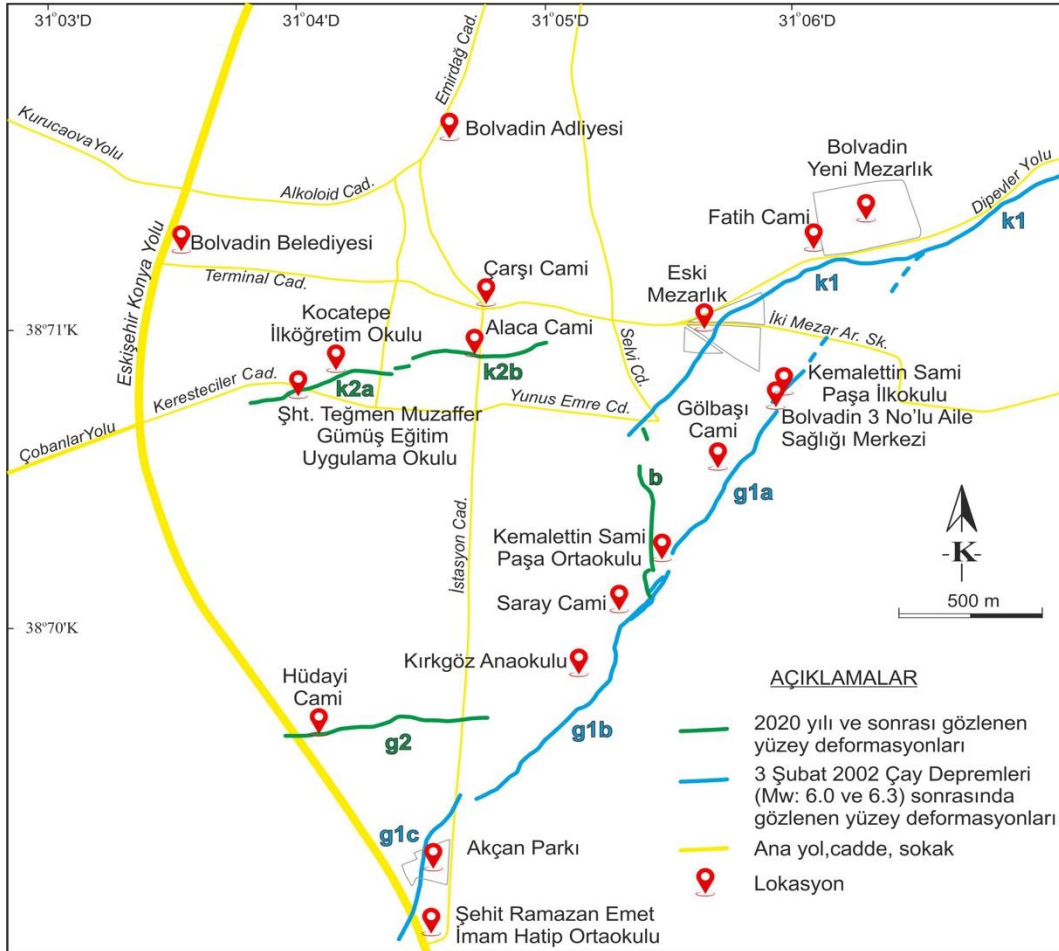
Şekil 5. Bolvadin yerleşim alanı içerisinde haritalanan yüzey deformasyonlarının yüzey geometrileri ve konumlarını gösteren harita.

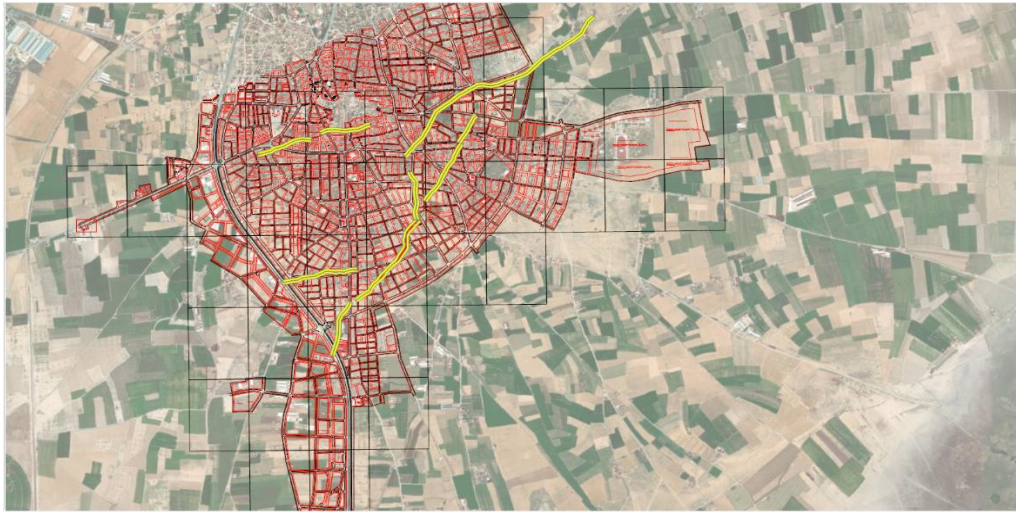
Şekil 9. 1/1000 İmar Planına işlenmiş yüze deformasyonları.

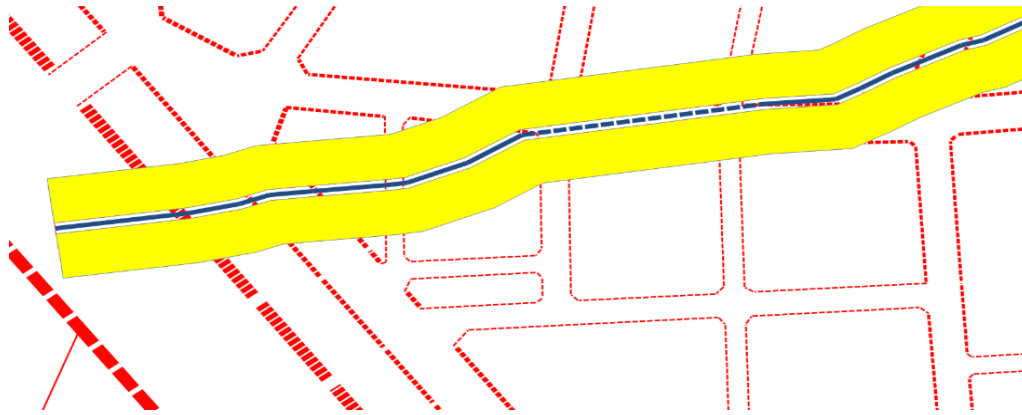
Bu çalışmada oluşturulan YFTK, İmara esas ölçekte haritalanan Deformasyon Zonunun kendisidir. Bolvadin’de yüze deformasyonu morfolojik olarak belirgin izler sunduğundan dolayı, deformasyon zonu iyi tanımlanmış ve genel olarak dar bir zonu temsil etmektedir. Bu zon çizgisel tek gidiş sunduğu alanlarda minimum 5 metre genişlikte yüze deformasyonu sunmaktadır. Bazı alanlarda birden fazla kola

ayrılan/çatallanan/saçaklanan yüze deformasyon alanının genişlięi GNSS ile hassas bir şekilde belirlenmiş ve haritaya yansıtılmıştır. Yapılan ölçümler, YFTK’nın maksimum genişlik sunduğu alanda 20 metre olarak ölçülmüştür. FSB, YFTK’nın her iki tarafında bırakılması gereken Yatay (Yersel) Konum Belirsizlięi (YKB) ve Güvenlik Mesafesi (GM)’nden oluşmaktadır. Bu çalışmada yüze deformasyonlarının lokasyonları net olarak belirlendięi ve haritalandığından dolayı YKB dikkate alınmamıştır. Güvenlik mesafesi ise standartlara uygun şekilde 20 metre olarak kabul edilmiştir (Kerr vd., 2003, Nurlu, 2017, Sözbilir vd., 2018) (Şekil 10).

Şekil 10. YFTK ve FSB gösterimi. Mavi düz çizgiler yüze deformasyonlarını göstermektedir.
