Investigation of the Damage Conditions of Reinforced Concrete Buildings and Steel Structures in Malatya Province Following the February 6, 2023 Kahramanmaraş

ABSTRACT

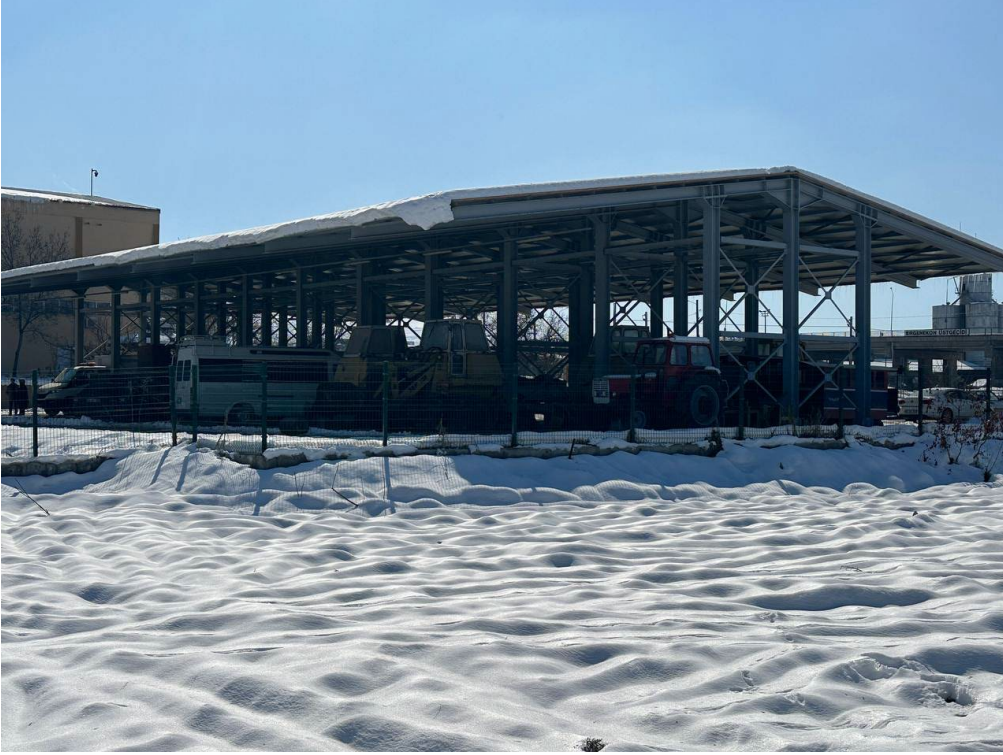
Yapılan incelemelerde, Malatya ilinde bulunan bazı tek katlı çelik çerçeve sistemleri dikkate alınarak, yapıların deprem davranışları ve kullanılabilirlik durumları ortaya konmuştur. Şekil 16 ve 17’de detayları verilen çelik yapı 300x300x15 H kesit kolon ve kirişlerden meydana gelmektedir. Yapının yanal deplasmanını sınırlamak için L çaprazlar ve kare kutu profil tali kirişler kullanılmıştır. Şekil 17’de kolon-ankraj, ve kolon-kiriş birleşim detayları verilen yapı, iki yıkıcı depreme maruz kaldığı sürece lineer davranış göstermiş ve yapı sürekli olarak hizmet vermeye devam etmiştir.

Şekil 16: Tek katlı çelik çerçeve (çatı) sistemi (38.351488° K, 38.275932°D)
Figure 16: Single-story steel frame (roof) system (38.351488° N, 38.275932°E)

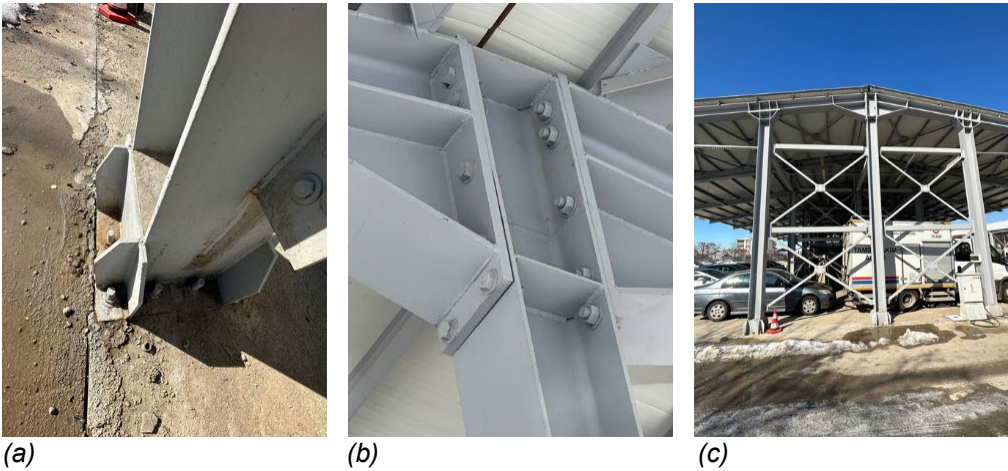
Şekil 17: Çelik çerçevenin ayrıntılı bağlantı gösterimi a) Kolon-ankraj civatalı bağlantısı b) Kolon-kiriş civatalı bağlantısı c) Kolon-çelik çaprazlar civatalı bağlantısı
Figure 17: Detailed illustration of steel frame connections: a) Column-anchor bolt connection b) Column-beam bolted connection c) Column-steel braces bolted connection

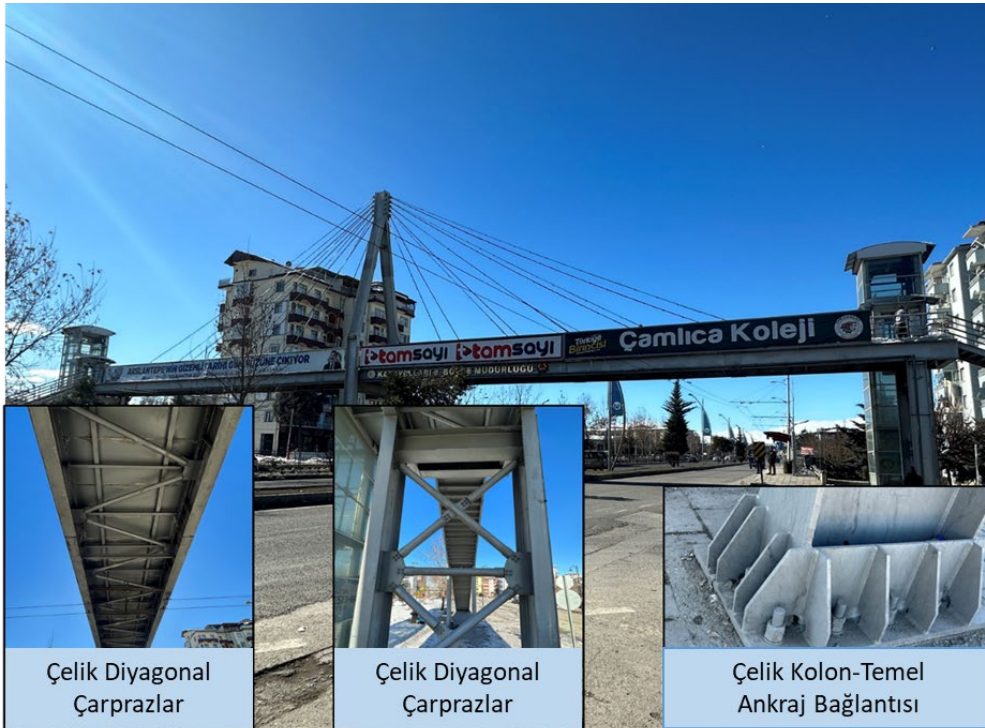
Son zamanlarda hızla gelişen şehirleşme ve kentleşme, şehirlerarası yolların şehir merkezlerinden geçmesine neden olmuştur. Geline nokta da yaya karayolu köprüleri araç trafiğini aksatmadan, halkın güvenliğini artırmak amacıyla tasarlanmakta ve inşa edilmektedir. Köprü endüstrisinde son zamanlarda kolay uygulanabilen hafif ve uzun açıklıklı köprülere doğru bir eğilim olmuştur. Malatya ili çevre yolu üzerinde inşa edilmiş net açıklığı yaklaşık 40-50m çelik yaya köprülerinin deprem sonrası hasar durumunu belirlemek amacı ile yapılan incelemede özellikle çelik yapı birleşim bölgeleri odak olarak alınmıştır. Cıvatalı birleşim metodu uygulanan bu köprüler ankraj yapılarak mesnetleştirilmiş ve bazı ankrajlar tamamen betona gömülmüştür. Gözlemlenen yaya köprülerinin birçoğu I kesitli çelik kolonlardan oluşurken, bazı köprüler de dairesel içi boş çelik profillerden yapılmıştır. Ayrıca yaya köprülerinin tabliyeleri çelik malzemeden, kirişler ise I profillerden inşa edilmiştir. Şekil 18'de belirtilen çelik asma köprü modeli, köprü tabliyelinin uzunlamasına kenarlarında onar kablo olmak üzere toplam 20 kabloya sahiptir. Ayrıca, yapılan incelemelerde tüm köprü kolonlarının ve kirişlerinin farklı profillerde çelik çarpazlar ile desteklenerek deprem anında meydana gelen yanal deplasmanları sönmüledikleri anlaşılmaktadır. İncelenen çelik köprülerin herhangi bir plastik deformasyona uğramadığı ve bulonlu bağlantı davranışlarının elastik bölgede kısıtlandığı görülmüştür (Şekil 18).

Şekil 18: Ayrıntılı bağlantı parçalarıyla birlikte asma yaya köprüsünün boyuna profili (38.350430° K, 38.292798° D)

Figure 18: Longitudinal profile of a suspension pedestrian bridge with detailed connection components (38.350430° N, 38.292798° E)

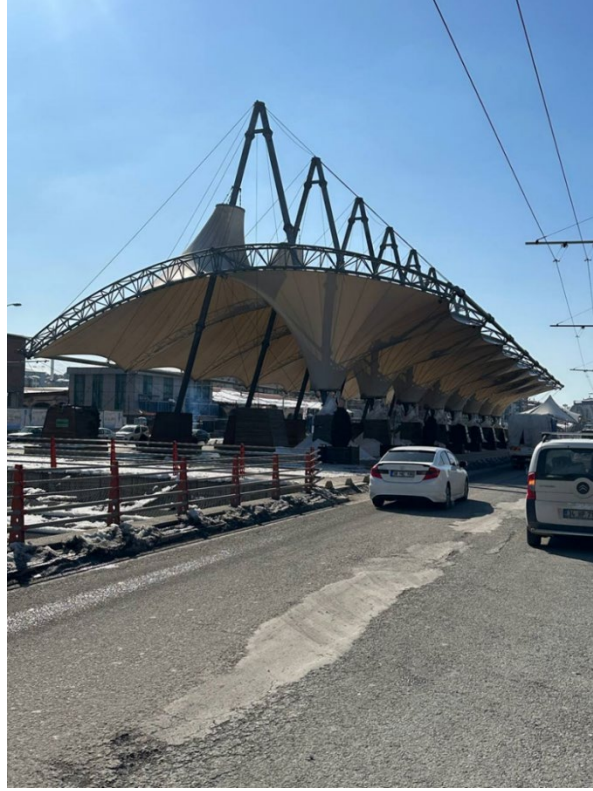
İncelemeye tabi tutulan bir diğer yapı, Malatya çevre yolu üzerinde şehrin görünümüne estetik katan ve aynı zamanda zor hava şartlarında (yağmur, kar vb.) insanları koruyarak işlevsel bir amaca hizmet eden şemsiye şeklindeki çelik yapıdır (Şekil 19). İncelenen yapı kendi kendini destekleme kabiliyetine sahip olarak tasarlanmış, kendine özgü bir konsol yapı türüdür. Şemsiye şeklindeki çelik yapılar çok çeşitli pratik uygulamalara sahiptir. Şekil 20'de görüldüğü gibi yapı kolonlar, kirişler, makaslar ve gergi kablolarından oluşmaktadır. Yerinde inceleme sonucunda yapı genelinde ve birleşim bölgelerinde hasar tespit edilmemiş ve birleşim bölgelerinde lineer davranış gözlemlenmiştir.

Şekil 19: Şemsiye biçimli çelik yapının genel görünümü (38.35250° K, 38.31651° D)
Figure 19: General view of the umbrella-shaped steel structure (38.35250° N, 38.31651° E)

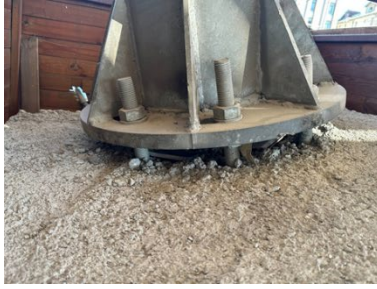
Şekil 20: Şemsiye şeklindeki modelin bağlantı parçalarının detaylı gösterimi a) Kolon-ankraj rotu bağlantısı b) Kiriş-kiriş bulonlu bağlantısı c) Kafes kiriş sistem bağlantısı
