Ardahan-Çıldır Şeytan Kalesi Korunma Sorunları ve Çözüm Önerileri

Ardahan- Çıldır Devil Castle Protection Problems and Solution Suggestions

Located within the borders of Ardahan Province, Çıldır District, Yıldırımtepe Village, Satan Castle is one of the immovable cultural assets of the region dating back to the ancient period. Located on a peninsula within a deep valley, at a very strategic transition point connecting the Caucasus to Anatolia, the castle has suffered significant damage as it has been exposed to the effects of various natural and human factors. These destructions generally consist of structural problems, material problems and environmental problems. No restoration or conservation work has been carried out on the castle until today. This situation threatens the existence of the castle and paves the way for it to face the danger of extinction day by day. This study was prepared to identify the damage caused by various factors that Satan Castle and other complex structures in its surroundings faced and to guide the conservation-repair works to be carried out. For this purpose, the damages caused by natural and human reasons in Satan Castle and nearby structures were

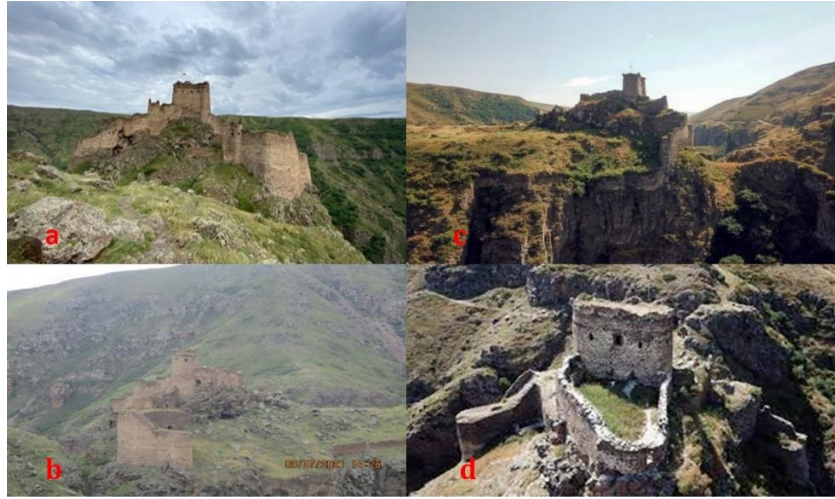
Foto. 2. a. Kalenin kuzeyden görünümü. b. Kalenin doğudan görünümü. c. Kalenin batıdan görünümü. d. Kalenin güneyden görünümü.

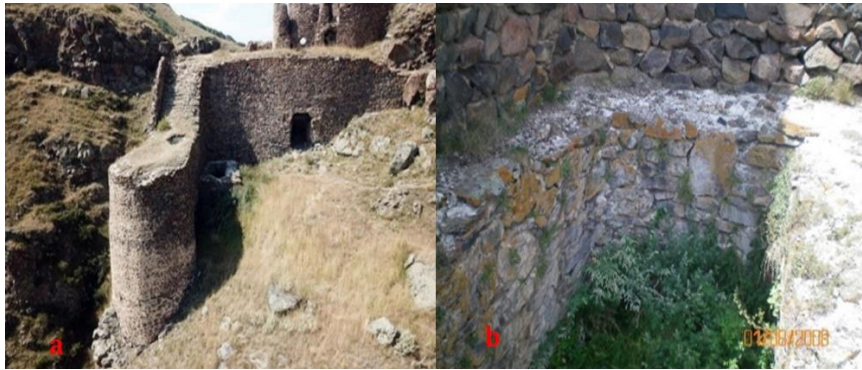
Kalede; burçlar, beden duvarları ve surlar farklı boyutlardaki moloz taşların kireç harcı ile birleşiminden yapılmıştır. Kaleden içeri girildiğinde sağ beden duvarına bitişik vaziyette dikdörtgen formda bir mekânın yer aldığı görülür. Buranın depo olarak kullanıldığı olasıdır (Foto. 5.a,b).

Foto. 5. a. Dikdörtgen planlı yapı. **b.** Yapının içerden görünümü.
