# BAFRA ULU CAMİ DUVAR RESİMLERİNİN KORUMA VE ONARIM DEĞERLENDİRMELERİ<sup>1</sup>

Ezgin YETİŞ

## THE ASSESSMENT OF CONSERVATION AND RESTORATION OF THE WALL PAINTINGS IN BAFRA ULU MOSQUE

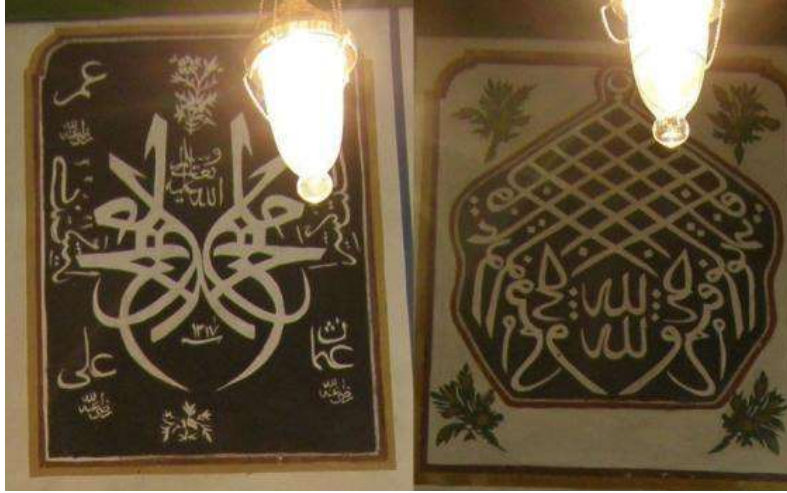
6 Bayraktar (2007 ve 2016)'ya göre yapının harimindeki batı duvarında yer alan kalem işi yazıda "1899" tarihi bulunmaktadır. Ancak günümüzde batı duvarındaki yazıda ayet haricinde bir tarihe rastlanmamıştır. Belki de Bayraktar'ın araştırma yaptığı 1994 tarihlerinde onarım nedeni ile kapatılmıştır.

**Resim 4.** Doğu Duvarındaki Kalem İşi Kitabe (Solda), Batı Duvarındaki Kalem İşi Kitabe (Sağda) (E. Yetiş, 2015).

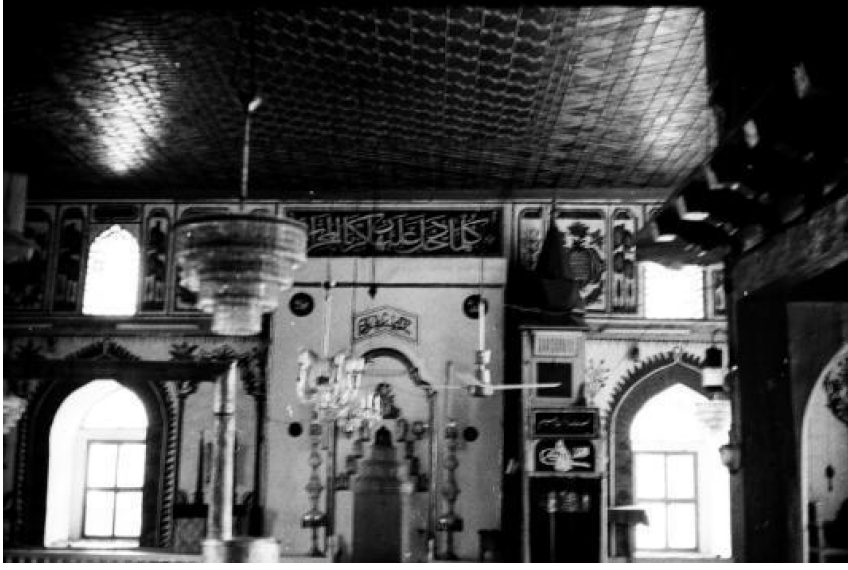
**Resim 11.** Bafra Ulu Cami Mihrap Ve Minberi, 1970 (Vgm).

Minber: VGM arşivlerindeki eski fotoğraflardan görüldüğü kadarıyla minber 1970'li yıllarda mihrabın hemen sağ bitişiğinde, 1994 yılında ve günümüzde ise güney duvarda batı duvarına bitişik durmaktadır (Resim 11).

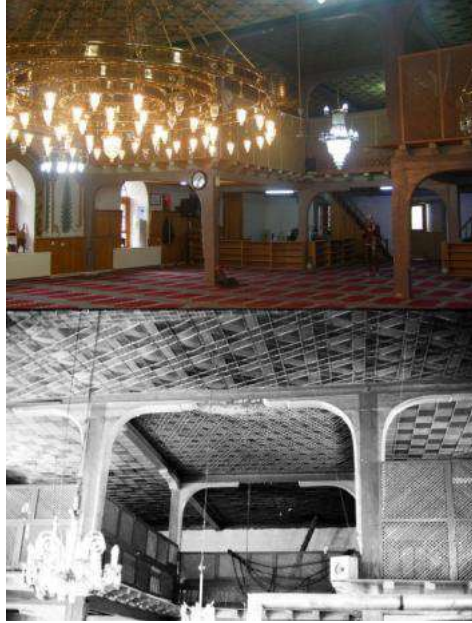
**Resim 12.** Kadınlar Mahfili Üstteki (E. Yetiş, 2015), Eski Fotoğraf, 1970 (Vgm).

Kadınlar Mahfili: 1997 yılındaki onarımlarda kadınlar mahfilindeki ahşap kafesler yenileri ile değiştirilmiştir (VGM arşivi) (Resim 12).
