AYDOĞAN VE YAKIN ÇEVRESİNDE HEYELÂNLAR (GÖLKÖY-ORDU)*

The Landslides In Aydoğan And Its Near Rounds (Ordu-Turkiye)

Arş. Gör. Cemalettin ŞAHİN**

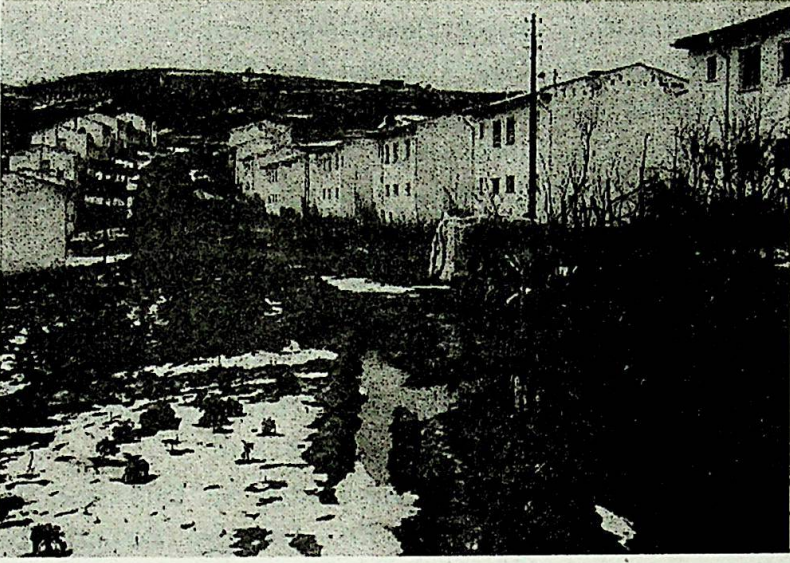
Foto: 8- Taşcıođlu mahallesinde heyelân sonucu, batıya doğru eğimlenmiş (13°) olan bir evin görünüşü (Ali Fuat Taşkın'a aittir).
