AKSOY IŞIK, Rojat (2019), “Mor Kuryakos (Dera Qira) Manastırı'nın Mimari Açından Bir Durum Değerlendirmesi”, *Kadim Akademi SBD*, C. 3, S. 2, s. 40-62.

MOR KURYAKOS (DERA QİRA) MANASTIRI'NIN MİMARİ AÇIDAN BİR DURUM DEĞERLENDİRMESİ

ARCHITECTURAL PURPOSE OF MOR KURYAKOS (DERA QİRA) MONASTERY A CASE EVALUATION

Rojat AKSOY IŞIK *
Tahsin KORKUT **

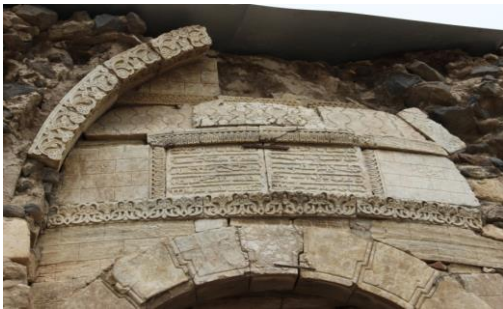
Resim 1 - Giriş nortalı kitabeleri

Manastırın giriş portalinde iki taş kitabe bulunmakla birlikte kapının üst tarafında da bir kitabenin olabileceği boşluktan anlaşılmaktadır. Bu kitabelerin etrafında bezemeler vardır. İki kitabe birbirine demir bir çubukla bağlanmıştır. Yazılar, "Gerşuni" diye adlandırılan Süryanice harflerle yazılıp Arapça okunan tarzdadır.⁸

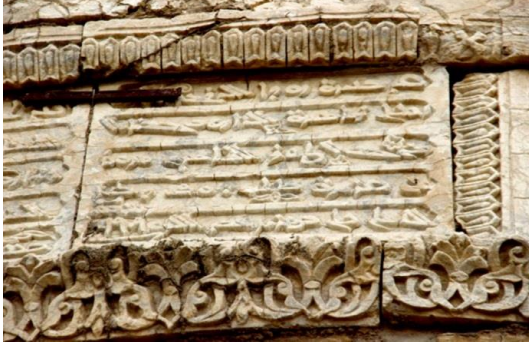
Resim 2 - Giriş Portali sağ kitabe

Anlamı: "Manastır'ın reisi olan Turabdin-Bate'li Rahip Cebrail döneminde, bu merdivenler inşa edilmiştir. O dönemde Patrik Abdallah bulunmaktaydı. 1909 Miladî yılında."

Bu kitabeden kapının 1909 yılında onarımının yapıldığı anlaşılmalı birlikte o dönemde manastırdaki yetkili kişinin Cebrail olduğu yazılmaktadır. Sol taraftaki kitabe de ise, rahiplerin kim olduğu yazılmaktadır.

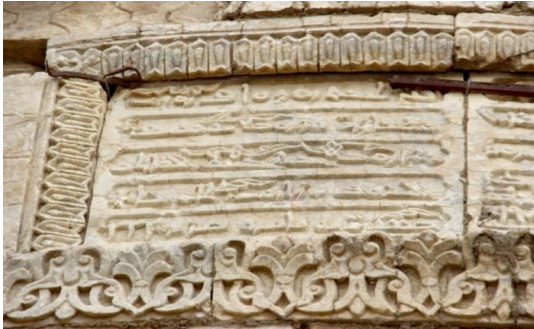
Resim 3 - Giriş Portali sol kitabe

Anlamı: "Bu binanın inşasında Rahip Yusuf, bu yazıtı yazan Rahip Gevergis ve Rahip Tuma gayret göstermişlerdir. 2220 Yunan yılında (Miladî: 1909)".

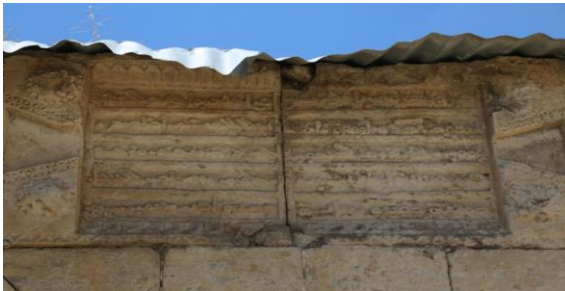
Resim 4 - Revaklı bölüm kitabeleri

Revaklı bölümdeki kitabeler de taştan yapılmıştır. Sağ ve solunda üçgen ve yıldız şekilleri görülmekle beraber diğer taraflarındaki bezemeler taştaki bozulmalardan dolayı anlaşılammaktadır. Bu kitabelerde de "gerşuni" yazım stili kullanılmıştır.

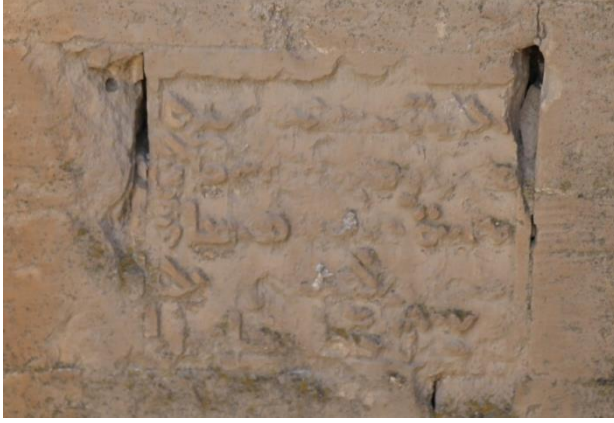
Resim 7 - Üçüncü avludaki kitabe

Anlamı: Murad kızı Hısne kendi malından Matay döneminde yüz lira vermiştir. Benim için dua edin. 1807 yılında Rab onu bereketli kılsın.

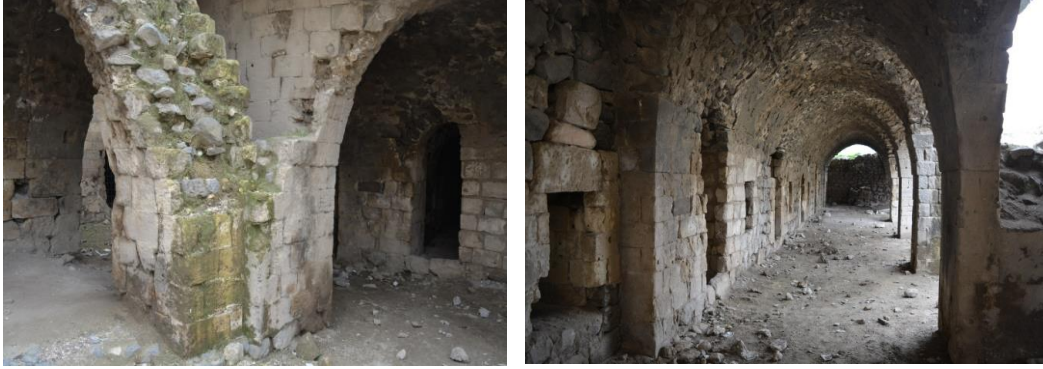
Resim 28 –Sol fotoğrafta Kemer ayağında dışta kesme taş içlerinde moloz taş görünümü, sağ fotoğrafta beşik tonoz görünümü.
