KENT AKADEMİSİ
Title of Article	An Assessment on Aghtamar Church's Renovation Work Since 2005		
Corresponding Author	Dr. Şahabettin ÖZTÜRK Van Yüzüncü Yıl University, Faculty of Architecture and Design, Department of Architecture, Tuşba/Van sahozturk13@gmail.com		
Submission Date Admission Date	01/07/2019 / 10/12/2019		
Author / Authors	Dr. Şahabettin ÖZTÜRK	ORCID: 1000-001-6979-3342	
How to Cite	ÖZTÜRK, Ş., (2019). An Assessment on Aghtamar Church's Renovation Work Since 2005 , Kent Akademisi, Volume, 12 (40), Issue 4, Pages 860-874.

Akdamar Kilisesi 2005 ve Sonrası Onarım Çalışmaları Hakkında Bir Değerlendirme

Dr. Şahabettin ÖZTÜRK¹

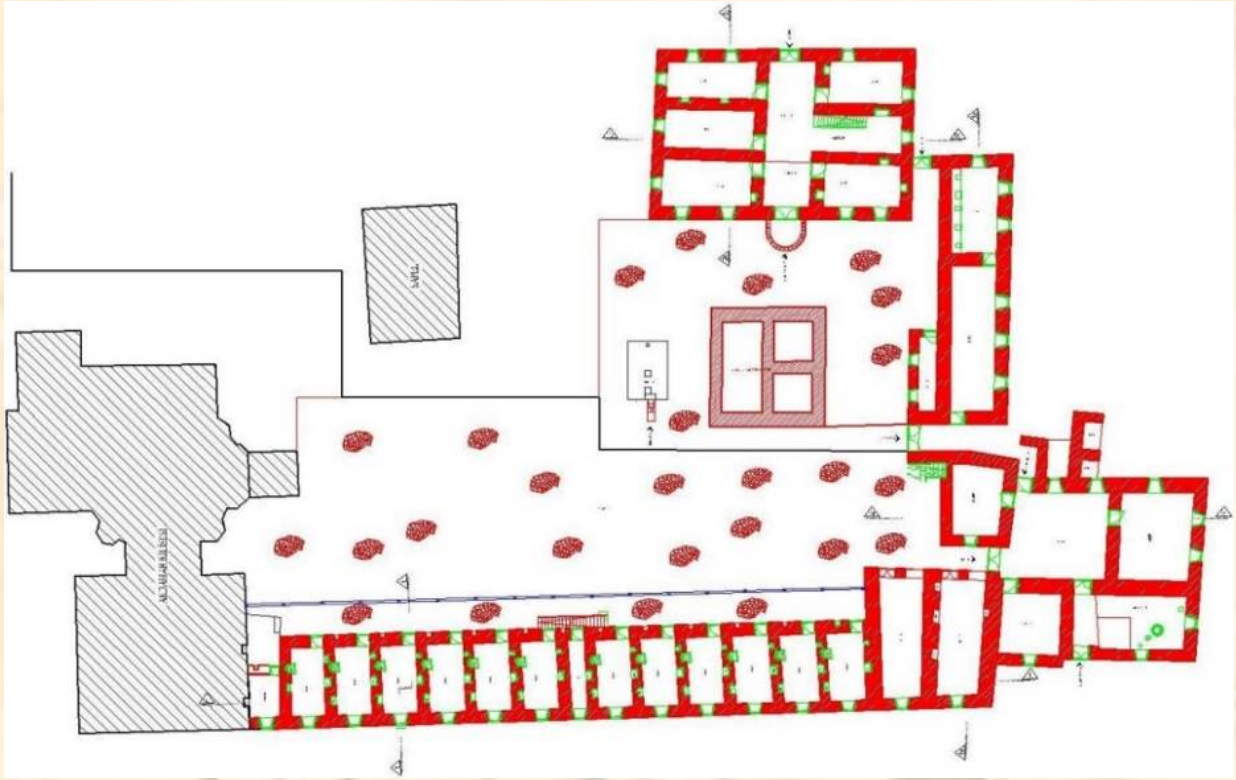
Kazı çalışmaları toplam 3.435 m²'lik bir alandan yapıldı. Yapılan kazı çalışmaları sonucunda; Kilise ana yapısının güneyinde, daha geç dönemlerde inşa edilmiş dikdörtgen planlı merkezi bir avlu etrafında sıralanmış mekânlar ortaya çıktı (Fotoğraf-7-12; Çizim-2). Kilisenin güneyindeki avlunun batı bölümünde kalan ve güney-kuzey istikametinde manastıra ait iki katlı 13 hücre odası, avlunun güneyindeki servis bölümüne ait 11 mekan, avlunun doğusunda bulunan sarnıç ve altı mekandan oluşan Ruhban Okulu'nun kazıları tamamlanarak temizlik ve düzenleme çalışmaları yapıldı (Öztürk, 2015: 160-170).

Çizim 2. Akdamar Kilisesi Kazı Sonrası Vaziyet Planı (Ş. Öztürk)

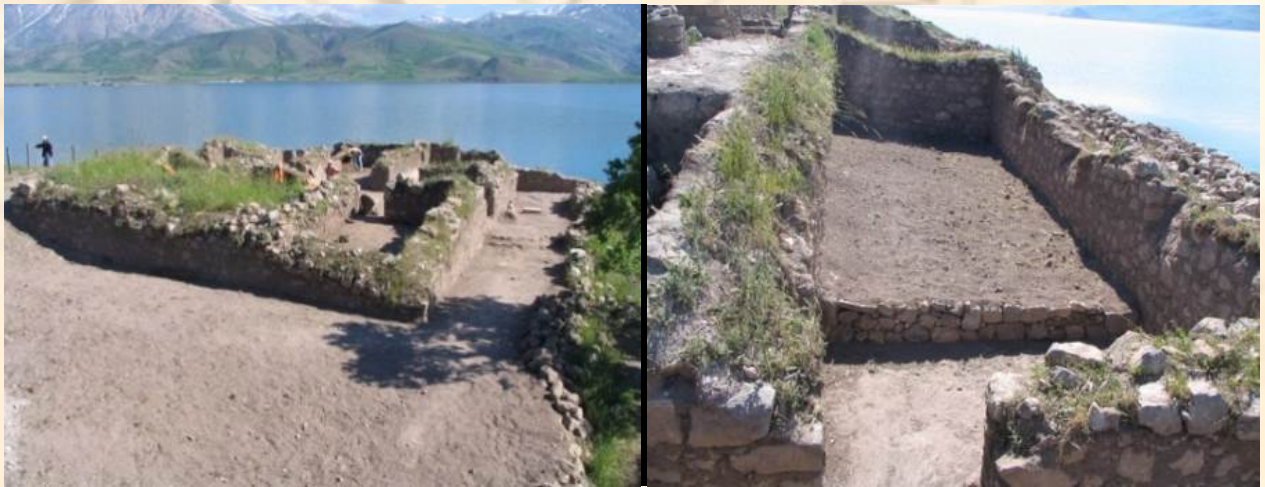
Kazı çalışmalarında Ruhban Okulu'nun batı giriş kapısı önünde, üç parça halinde kalker taş üzerine Eylül 1884 tarihli Ermenice yazılmış bir kitabe ile Urartu dönemine ait farklı ebat ve özelliklere sahip üç adet çivi yazlı taş bulundu (Fotoğraf-9-14; Çizim-2).

Fotoğraf 13,14. Müştemilat Kazı Çalışmaları Görünüşleri (Ş. Öztürk)

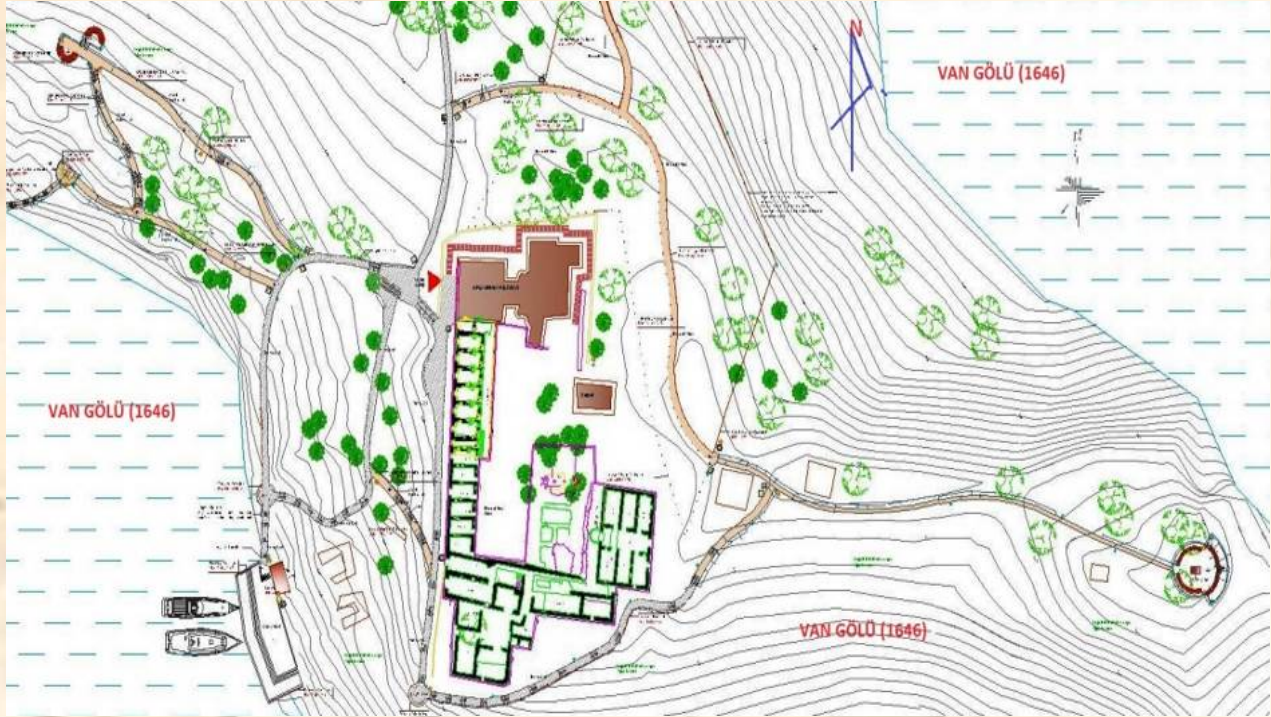
Çizim 3. Akdamar Kilisesi Vaziyet Planı (Kült ve Tur. Bak. Arşivi)

Tarihi kilise ve çevresindeki yapılar ve çevre ulaşım ilişki sağlayan yolların bir bölümü basamaklı merdiven şeklinde düzenlenmiş, özgün moloz taş kaplamalı yolun bakım ve onarımı yapılmıştır. Yeni yapılan yaya ulaşım yolu ise taş kaplamalı, yer yer travers ahşap ve urgan korkuluk olarak düzenlenmiştir (Çizim-3; Fotoğraf-27,28).
