Endüstri Mirası Onarım Önerisi: Isparta/Yalvaç Birlik ve Fil Tuğla- Kiremit Fabrika Bacaları

Araştırma Makalesi

Akdeniz Sanat Dergisi

Industrial Heritage Repair Proposal: Isparta / Yalvaç Birlik And Fil Brick- Roof Tile Factory Chimneys

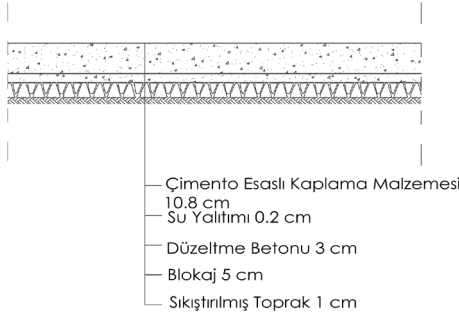
Tretuvar Detayı

Şekil 16. Baca yapıları için restorasyonda önerilen tretuvar ve temel yalıtım detayları

- Baca yapılarında meydana gelen ve pişmiş toprak malzemenin derzlerinden ayrıldığı küçük ölçekli çatlak hasarlarında “enjeksiyon yöntemi” kullanılarak hasarın onarılması önerilmiştir. Baca yapılarında meydana gelen bozulmalara karşı yapılar ile ilgili hazırlanmış olan proje ve raporlarda çeşitli ölçeklerde gerekli olan müdahale önerileri getirilmiştir. Bu müdahalelerin dışında, yapıların en çok su ile temas ettiği yapı temellerinin çevresel etmenlerden daha az etkilenmesi ve özgün haliyle ayakta kalma süresinin uzatılabilmesi için zeminde “su izolasyonunu sağlayan bir mantolama önerisi”nde bulunulmuştur (Şekil 6-3).
