Tarihi Rombaki Yığma Yapısının Performans Değerlendirmesi

Memduh KARALAR*, Murat ÇAVUŞLI

Performance Evaluation of Historical Rombaki Masonry Building

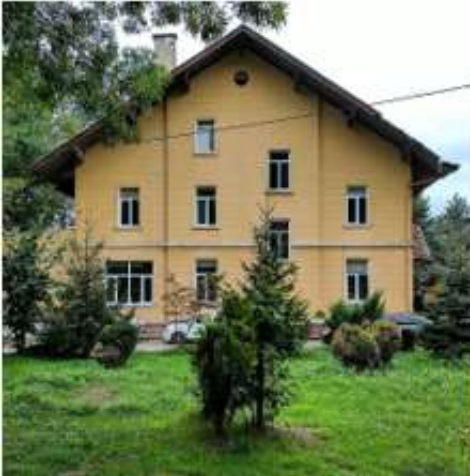
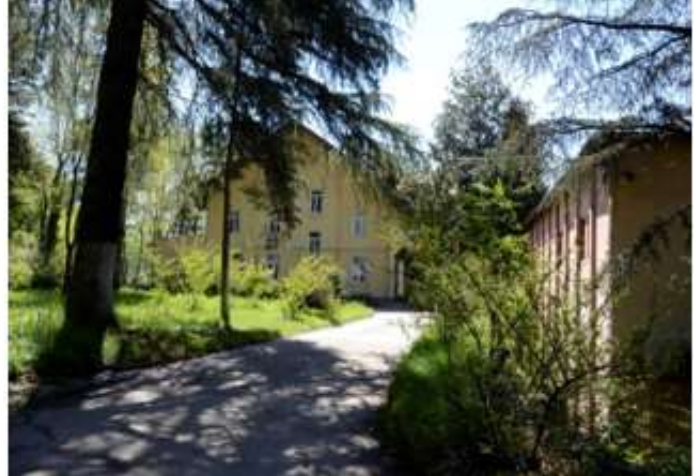
Şekil 1. Tarihi yığma yapının genel görüntüleri

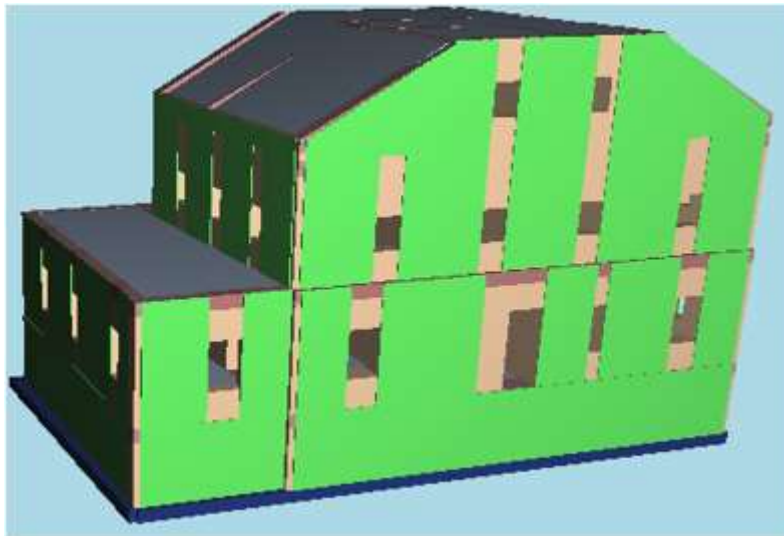
Şekil 9. Mantolanmış konağın 3 boyutlu hali

Binanın mevcut durumu için performans analizi gerçekleştirildikten sonra güçlendirme yapılması gereken yerler tespit edilmiştir. Bu tespit sonucunda binanın dış duvarlarının çoğunun mantolama yapılması gerektiğine karar verilmiştir. Bu mantolama işlemi sürekli donatı, ankraj çubuğu, çelik hasır ve beton malzemeleri ile gerçekleştirilmiştir. Mantolama işlemi sırasında tarihi yapının dokusuna zarar verilmemesine dikkat edilmiştir. Kalın mantolama yerine yapıya en az hasar verecek manto kalınlığı seçilmiştir. Rombaki yığma yapısına yapılan manto örneği Şekil 8’de detaylı olarak gösterilmiştir. Yapıya yerleştirilen ankraj çubuklarının olabildiğince küçük ve az sayıda olmasına dikkat edilmiştir. Mantolama işlemi ilk olarak binanın dış duvarlarından başlanmıştır. Kalın duvarlara mantolama yapılırken pencere ve hatılara dikkat edilmiştir. Her bir pencerenin mantolama sırasında hasar görmemesi ve pencerenin kapanmaması bu çalışma için öncelik olmuştur. Şekil 9’da ise binanın mantolanmış 3 boyutlu görünümü sunulmuştur. Binanın 2. katı, çatı eğimine uygun olarak mantolanmıştır. Her bir mantolama işlemi bu eğim kuralına uyularak gerçekleştirilmiştir.
