Öngermeli Beton Traverslerde Karşılaşılan Sorunlar ve Çözüm Önerileri

Gökhan TACİM^{1*}, Cahit GÜRER², Ahmet Raif BOĞA²

Özet: Demiryollarında altyapı platformu üzerine oturan yapı kısmı “Üstyapı” olarak adlandırılır. Demiryolu araçlarından gelen statik ve dinamik kuvvetler tekerleklerden üstyapıya gelirler ve buradan altyapıya aktarılırlar. Dolayısıyla üstyapı tabakaları trafik yükleri ve dış etkilere maruz kalırlar. Traversler trafik yüklerine ve atmosferik etkilere direkt olarak maruz kalan üstyapı elemanıdır. Demiryolu traversleri yapıldıkları malzemeye göre ahşap, çelik, plastik, betonarme ve kompozit olmak üzere beş türe ayrılır. Bununla birlikte günümüzde ağırlıklı olarak öngermeli beton traversler kullanılmaktadır. Beton traverslerde üretim ve servis esnasında çeşitli problemler ortaya çıkabilmektedir. Üretim esnasında vibrasyon süresinin gerekenden uzun veya kısa tutulması kalıp yan yüzeylerinde hacimsel boşluklara ve segregasyona yol açabilmektedir. Uzun dönemde arazi şartlarında yüksek ısıya maruz kalan beton traverslerde çözümler görülebilmektedir. Traverslerin istiflenmeleri sırasında da bazı hasarlar oluşabilmektedir. Bu çalışmada öngermeli beton traverslerde görüleb

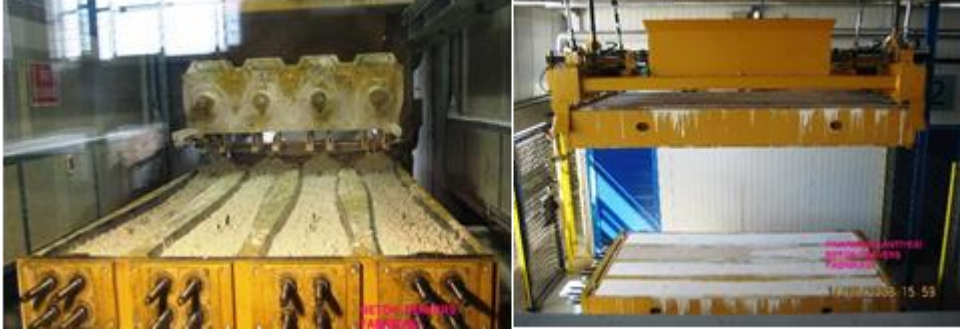
Şekil 3. Döküm Yöntemi ve Kalıp Sökümü [21]

Betonun yerleştirilmesi ve sonrasında da çeşitli problemlerle karşı karşıya kalılabilmektedir. Beton döküm yöntemi, hatalı gradasyon ve uzun süreli vibrasyon segregasyona yol açmakta ve bunun sonucunda da traversin içyapısında boşluklar

oluşabilmektedir. Oluşan bu boşluklar nedeniyle de basınç dayanımında düşme ve ilerleyen yaşlarda durabilite problemleri ile karşılaşılabilir. Şekil 3'te beton traverslerin üretim aşaması gösterilmiştir.

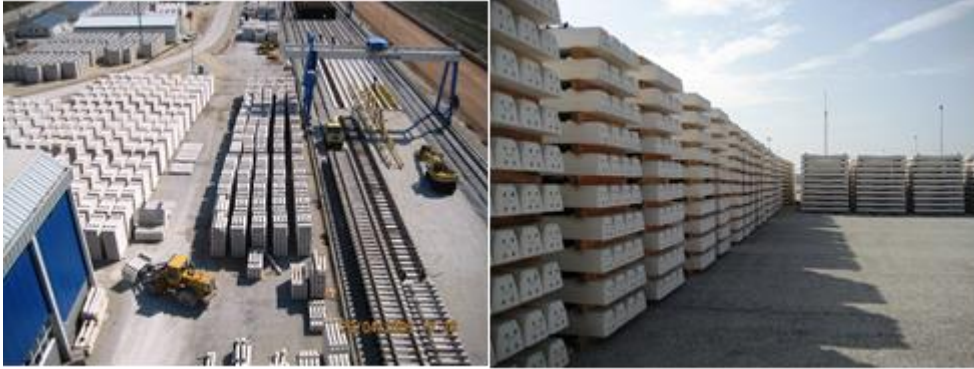
Şekil 5. Stoklanan Traversler ve panel alanı[21]

Üretim sonrası stok yığınlarına ya da panel üretim sahalarına yönlendirilen beton traversler yükleme ve boşaltma esnasında istenmeyen darbelere maruz kalırlar. Özellikle ray oturma alanı bölgesi travers alt noktalarında kabuk atmaları, çatlamlar, çentikler oluşturmakta ve panel üretiminde ayar mastarında işçilik hatası ile güzergâhta vagonlardan indirme sırasında kırılmalar artmaktadır. Dyk vd. (2012) demiryollarındaki kusurları kıyaslayan bir çalışma gerçekleştirmişler ve ray oturma yüzeyindeki yıpranmanın travers altındaki beton yüzeyinin bozulmasından kaynaklandığını belirtmişlerdir. Bozulma oranının Amerika'da %6.43 olduğu ve bu değer uluslararası demiryollarındaki % 3.15 ortalama değerinden daha yüksek olduğu görülmüştür [15].

Stoklama sahasında traverslerde hasar oluşmaması için bazı önlemlerin alınması gerekmektedir. Bunlar istif aralarında ayırıcı taşıyıcı kalasların kullanılması, istif yığın aralıklarının ve yüksekliklerinin yeterli olması, taşıyıcı ve paletlerden aktarım yapan iş makinesinin yükleme aparatının kauçuk kaplamalı olması, bağlantı malzemesi üzerine montajı yapılmamış traverslerin dübel deliklerinin tıkaçlarla kapatılması gibi önlemler olabilir. Stoklanan traversler panel alanı Şekil 5'te gösterilmiştir.

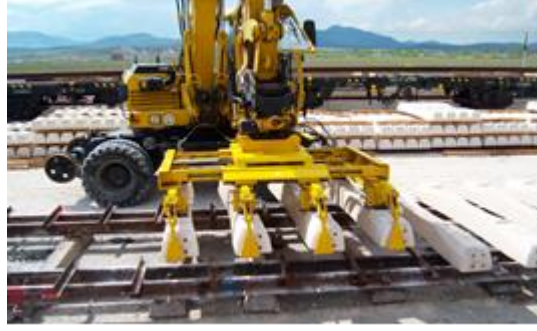
Şekil 6. Panel montajının yapılışı [21]

Panel hazırlama sahalarında 36 m uzunluğundaki raylarla bağlantısı yapılmak üzere 60 cm aralıklara bölünmüş şekilde hazırlanan panel tezgâhına vinç aparatı yardımıyla indirilen ve işçi gücü ile yerine getirilen traversler bağlantı malzemeleri ile sabitlenmektedir. Bu esnada oluşan kırılmalar, travers tabanlarında ağırlıklı olmakla birlikte, ray oturma alanı omuz kısımlarında da meydana gelebilmektedir. Panel montajı Şekil 6'da gösterilmiştir.
