### KISMEN BARAJ GÖLÜ SULARI ALTINDA KALACAK OLAN HASANKEYF YAMAÇ KÜLLİYESİNİN SAĞLAMLAŞTIRILMASI, KORUNMASI VE SERGİLENMESİNE YÖNELİK UYGULAMALAR

#### APPLICATION STUDIES FOR CONSERVATION, CONSOLIDATION AND EXHIBITION OF HASANKEYF YAMAÇ KÜLLİYESİ THAT WILL BE PARTLY UNDERWATER OF THE LAKE DAM

Mesut YILMAZ - Serap SEVGİ - Bekir ESKİCİ - Y. Selçuk ŞENER - Mevlüt ELİÜŞÜK\*

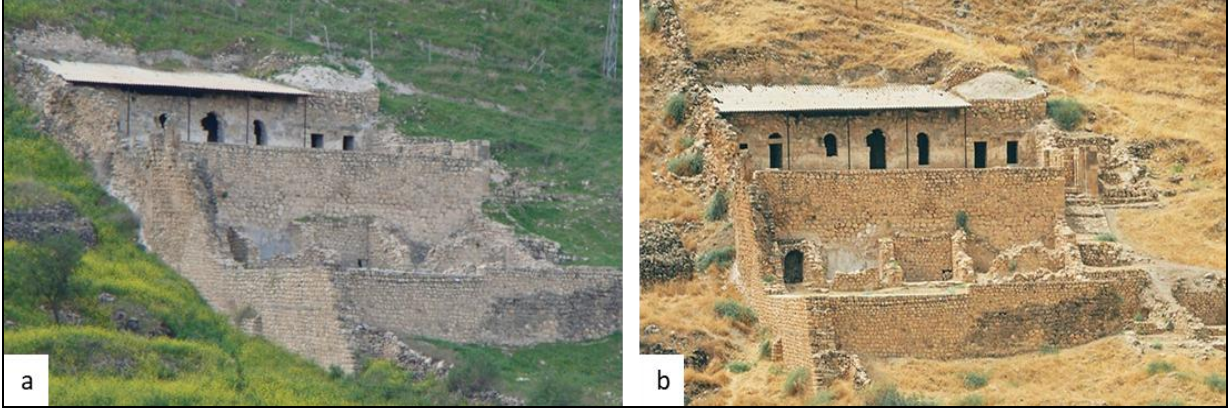
**Şek. 2:** Hasankeyf Yamaç Külliyesi Koruma Uygulamaları Öncesi Genel Görünümü (a,b).

Özgün halde, kuzey-güney doğrultusunda uzanan külliye'nin yamacın eğimi doğrultusunda iki kademe halinde birbiriyle bağlantılı olarak inşa edilen yerleşim alanında daha üst kotta kalan cami-zaviye-hamam bölümü ile yaklaşık 7 m. düşük kotta kalan medrese-mektedir ve imaret bölümlerinin yer aldığı anlaşılmaktadır. Külliye'nin geçirdiği yıkıntı ve tahribatlar sonucunda cami hariminin batısında kalan zaviye mekânının kubbesi hariç özgün yapımdan gelen örtü sistemleri yıkılmış, plan ve kuruluş özelliklerini yansıtan yapı bölümleri farklı sağlamlık derecelerindeki duvar kalıntılarıyla günümüze ulaşabilmiştir<sup>8</sup> (Şek. 2).

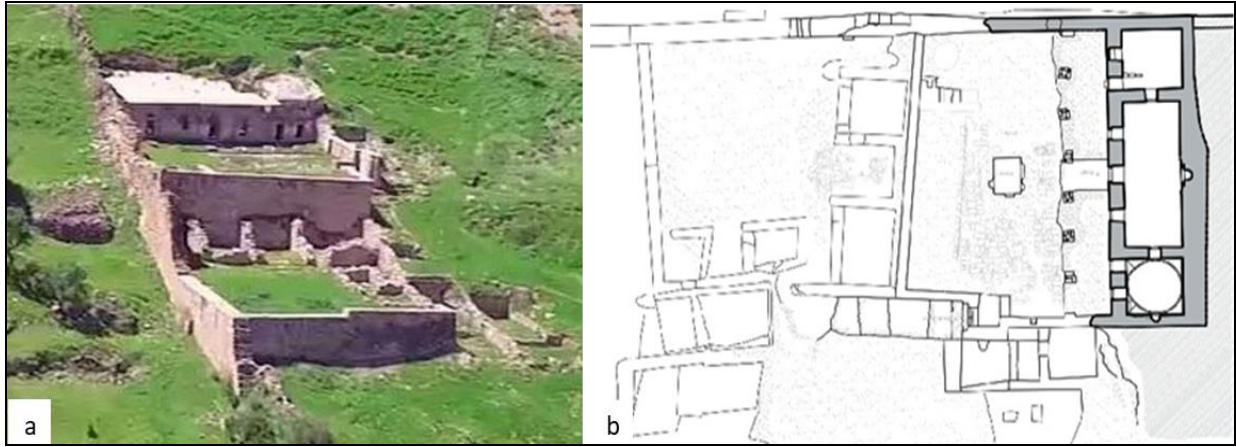
Şek. 3: Hasankeyf Yamaç Külliyesi Koruma Uygulamaları Öncesi Genel Görünümü (a) ve Mevcut Durum Planı Çizimi<sup>13</sup> (b).

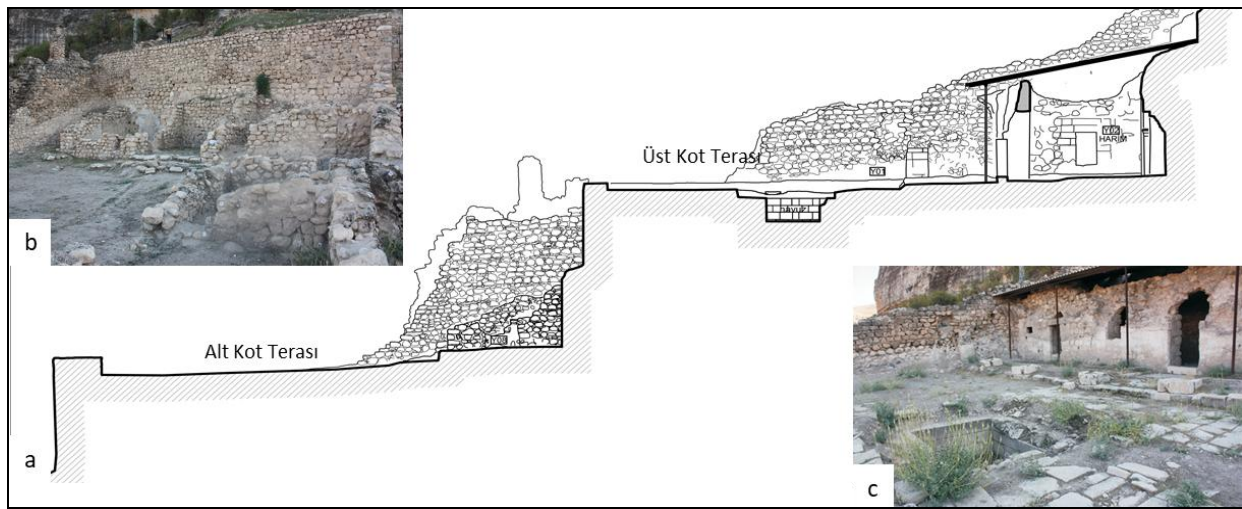
Şek. 4: Hasankeyf Yamaç Külliyesi Koruma Uygulamaları Öncesi Mevcut Durum Kesit Çizimi<sup>14</sup> (a), Alt Kot Terası Görünümü (b) ve Üst Kot Terası Görünümü (c).

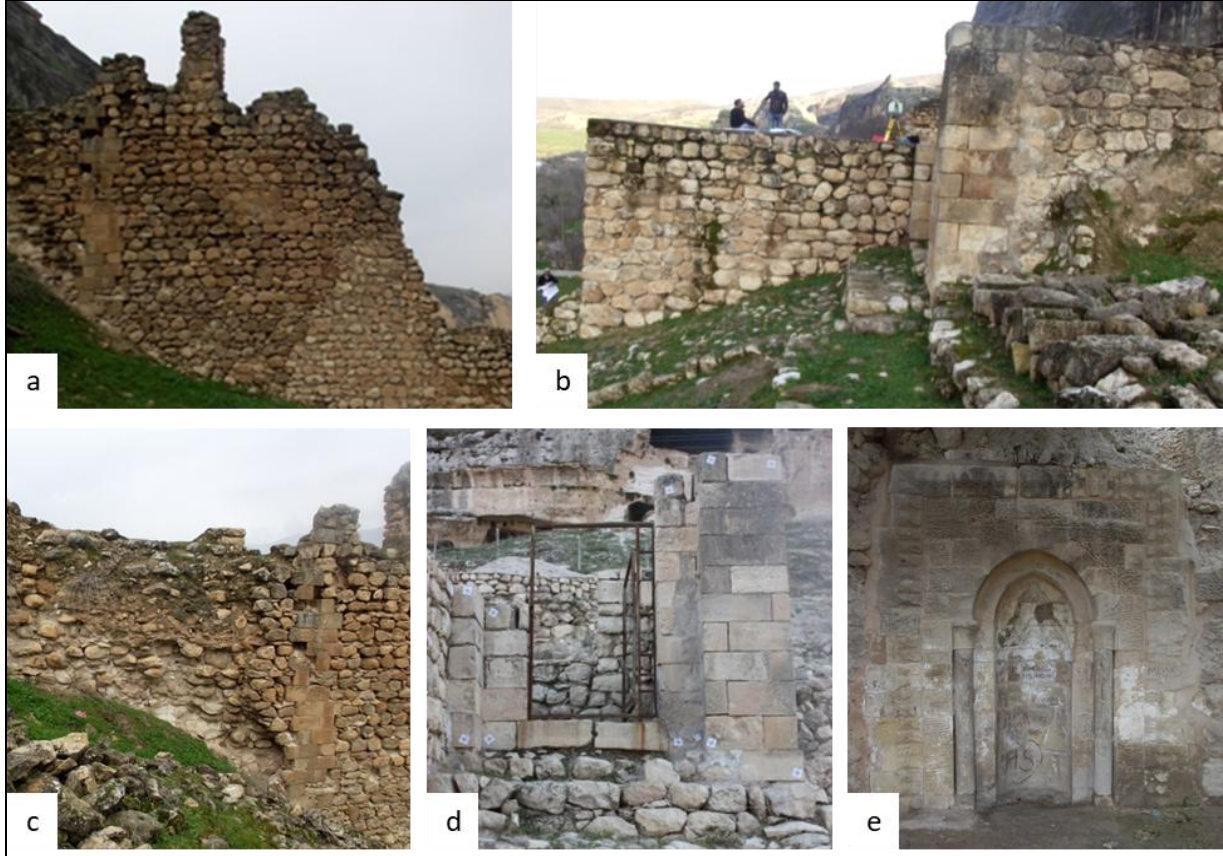
Yamaç Külliyesinin kalıntılarında gerçekleştirilen incelemede, farklı malzeme ve duvar teknikleri kullanıldığı görülmüştür (Şek. 5-6). Ortaçağ dönemine ait duvarlarda düzenli sıralar oluşturan moloz taş kaplamalı taş örgü, dönemlere göre farklı inşa teknikleriyle yaygın olan duvar tekniğini oluşturmaktadır. Külliyesinin farklı işlevdeki mekânlarına ait kapı, pencere, kemer, mihrap gibi mimari elemanlarda, avlu, eyvan döşemesi, havuz kaplamaları ve batı kenarda geçiş yönü kuzeye bakan avlu kapısında ve duvar köşeliklerinde düzgün kesme taşlar kullanılmıştır. Külliyesinin çoğu büyük tahribatlar sonucunda harap durumda günümüze ulaşmış olan bazı mekânların duvarlarının sıva tabakalarıyla kaplı olduğu kalıntılardaki mevcut sıva izlerinden tespit edilmektedir<sup>19</sup>. Söz konusu yapıda kullanılmış olan malzemelerin özellikleri kısaca şu şekilde özetlenebilir.

Şek. 5: Hasankeyf Yamaç Külliyesi, Moloz Sıraları Taş Malzeme Kullanımı (a, b, c) ve Kesme Taş Malzeme Kullanımı (d, e).

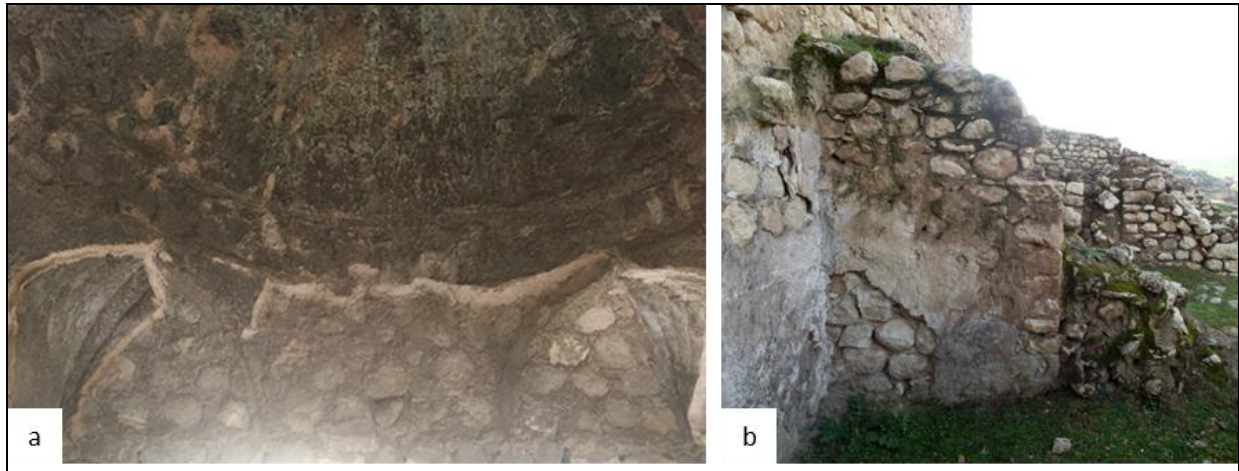
**Harç (derz dolgu malzemesi) ve Sıva Malzemesi:** Taş örgü arasındaki derz malzemesini oluşturan harçlarda renk ve doku bakımından farklılıklar gözlenmektedir. Kullanılan harç ve sıvalar genel olarak kireç, alçı (cas<sup>21</sup>) ve agrega (kum, taş kırığı, kil) karışımlarıyla hazırlandıkları değerlendirilmektedir<sup>22</sup>. Çoğunluğu harap durumdaki külliyeinin bazı mekânlarında moloz taş malzemeyle örülmüş duvarların sıva tabakalarıyla kaplı olduğu mevcut sıva kalıntılarında anlaşılmaktadır (Şek. 6). Külliyeinin cami ve medrese bölümünde yer alan birkaç mekânda görülen küçük sıva kalıntıları haricindeki duvar sıvalarının bütünüyle dökülmüş olduğu görülmektedir.

Şek. 6: Hasankeyf Yamaç Külliyesi, Sıva Malzeme Kullanımına Örnek (a, b).

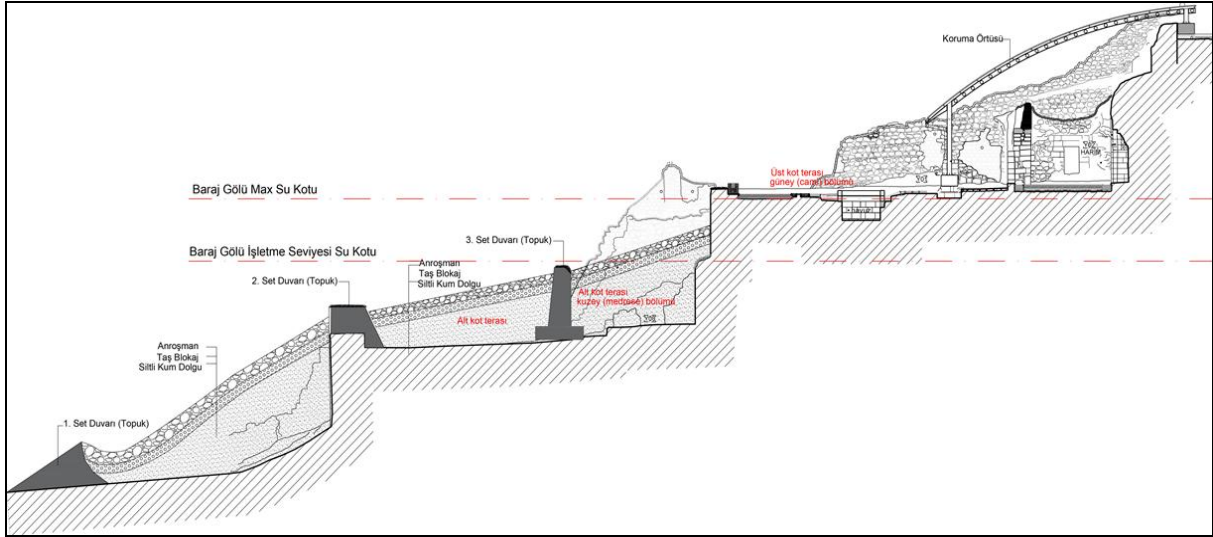
**Şek. 21:** Hasankeyf Yamaç Külliyesi Kalıntılarının Sağlamaştırılma ve Su Altında Korunma Uygulama Projesi<sup>45</sup>.

Külliye'nin medrese bölümünde kalıntıların stabil hale getirilmesi ve sağlamlaştırılması amacı taşıyan uygulamaların ardından su altında korunmasına yönelik gerçekleştirilen ikinci aşama uygulamalarını üç grupta toplayarak değerlendirebiliriz (Şek. 21).

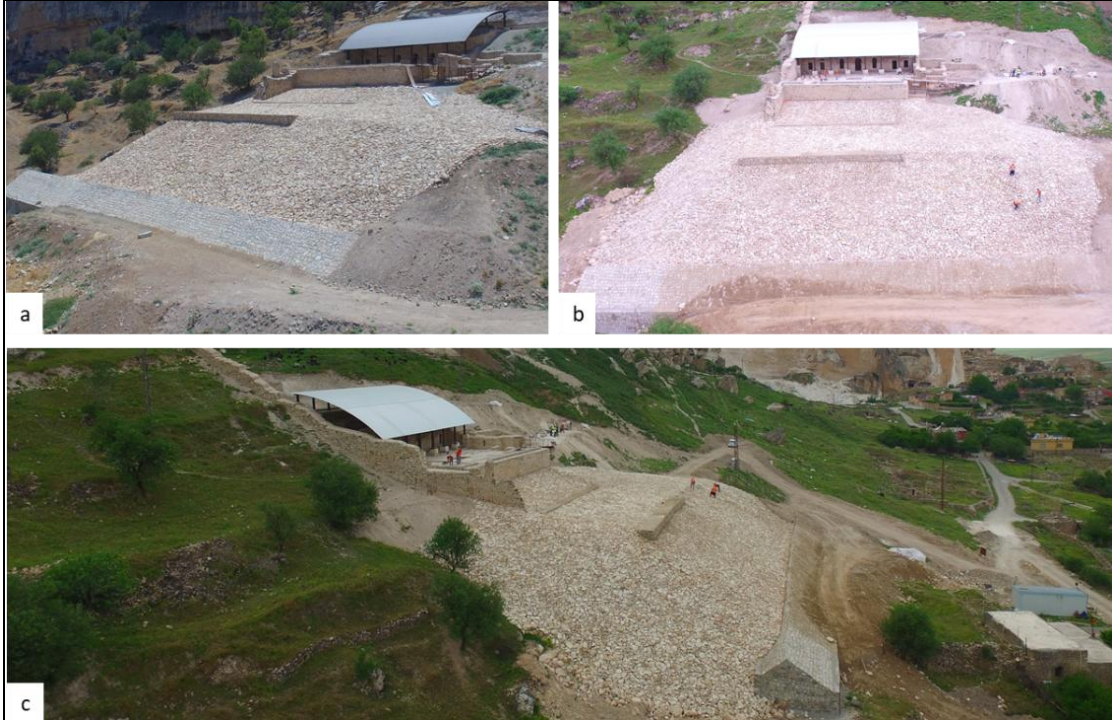
Şek. 27: Hasanköy Yamaç Külliyesi Kalıntılarının Su Altında Korunma Uygulamaları Sonrası Görünümü (a, b, c).
