EPHESOS ST. JEAN KİLİSESİ KİBORİON SÜTUNU 1963 YILI RESTORASYONUNA GÜNCEL BİR YAKLAŞIM

EPHESOS ST. JOHN CHURCH CIBORION COLUMN A CURRENT APPROACH TO THE 1963 RESTORATION

2019 Yılı Kiborion Güneybatı Sütunu Restorasyon ve Konservasyon Çalışmaları

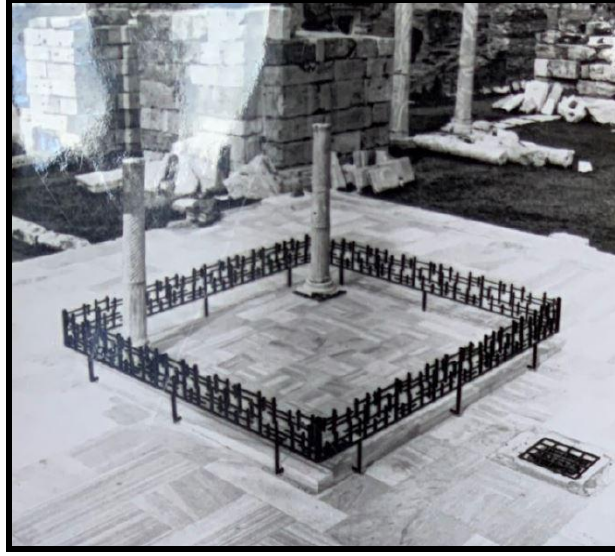
Res. 6: 1963 yılı kış çalışmalarında kaldırılan kiborion çevresine yapılan demir korkuluk (Baran 1963b, lev. 4a)

1970'li yıllarda ise kötü ve modern bir görüntü veren bu ferforje korkuluk kaldırılmıştır. 1963 yılı raporunda²² da olması gereken olarak önerilerden beton ayaklı babalara bağlanan halat ile bu sorun çözülmüştür. 1963 yılında kiborion yapısına dikilen iki sütuna başlıklar sonradan yerleştirilmiş ve müzenin devam ettirdiği çalışmalar ile eksik kısımları kalıpla tamamlanan iki sütun ve başlığın da eklendiği yapı taşıyıcı elemanları daha bütün bir görünüme kavuşmuştur.

düşünceler öne sürülmüştür. Ancak sonrasında kış dönemi çalışmalarında burası demir ferforje ile kapatılmıştır (Res. 6).

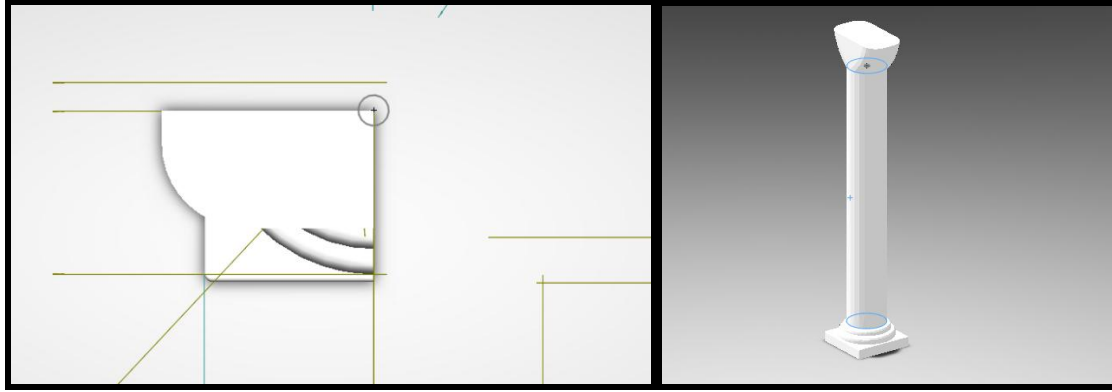
Çiz. 4: Solda kiborion güneybatı sütununun ¼ üstten kesit modeli, sağda kiborion güneybatı sütununun optimize edilmiş birleşim noktalarını gösteren model. (**Modelleme:** Solidworks - Kazı Arşivi)

2019 yılı kiborion restorasyon ve konservasyon çalışmalarına öncelikle, 1963 yılı uygulamalarının da bir belge ve dönem eki olduğu bilinci ile yaklaşmıştır. Yapılan müdahalelerin yapıya ve esere bir zarar vermediği görülmüş, detaylı bir restorasyon ve konservasyon projesi hazırlanana kadar, olduğu gibi korunması gerektiği kararlaştırılmıştır (Çiz. 4).
