BURSA-KELES İLÇESİ GELEMİÇ KIRSAL YERLEŞMESİ GELENEKSEL MİMARİ DOKUSUNUN İNCELENMESİ VE KORUMA AMAÇLI DEĞERLENDİRİLMESİ*

AN INQUIRY ON THE RESIDENTIAL ARCHITECTURE OF GELEMİÇ RURAL SETTLEMENT IN KELEŞ / BURSA AND ITS ASSESSMENT FOR THE PURPOSE OF CONVERSATION

Fadime YILDIZ ** - Tülay ÇOBANCAOĞLU ***

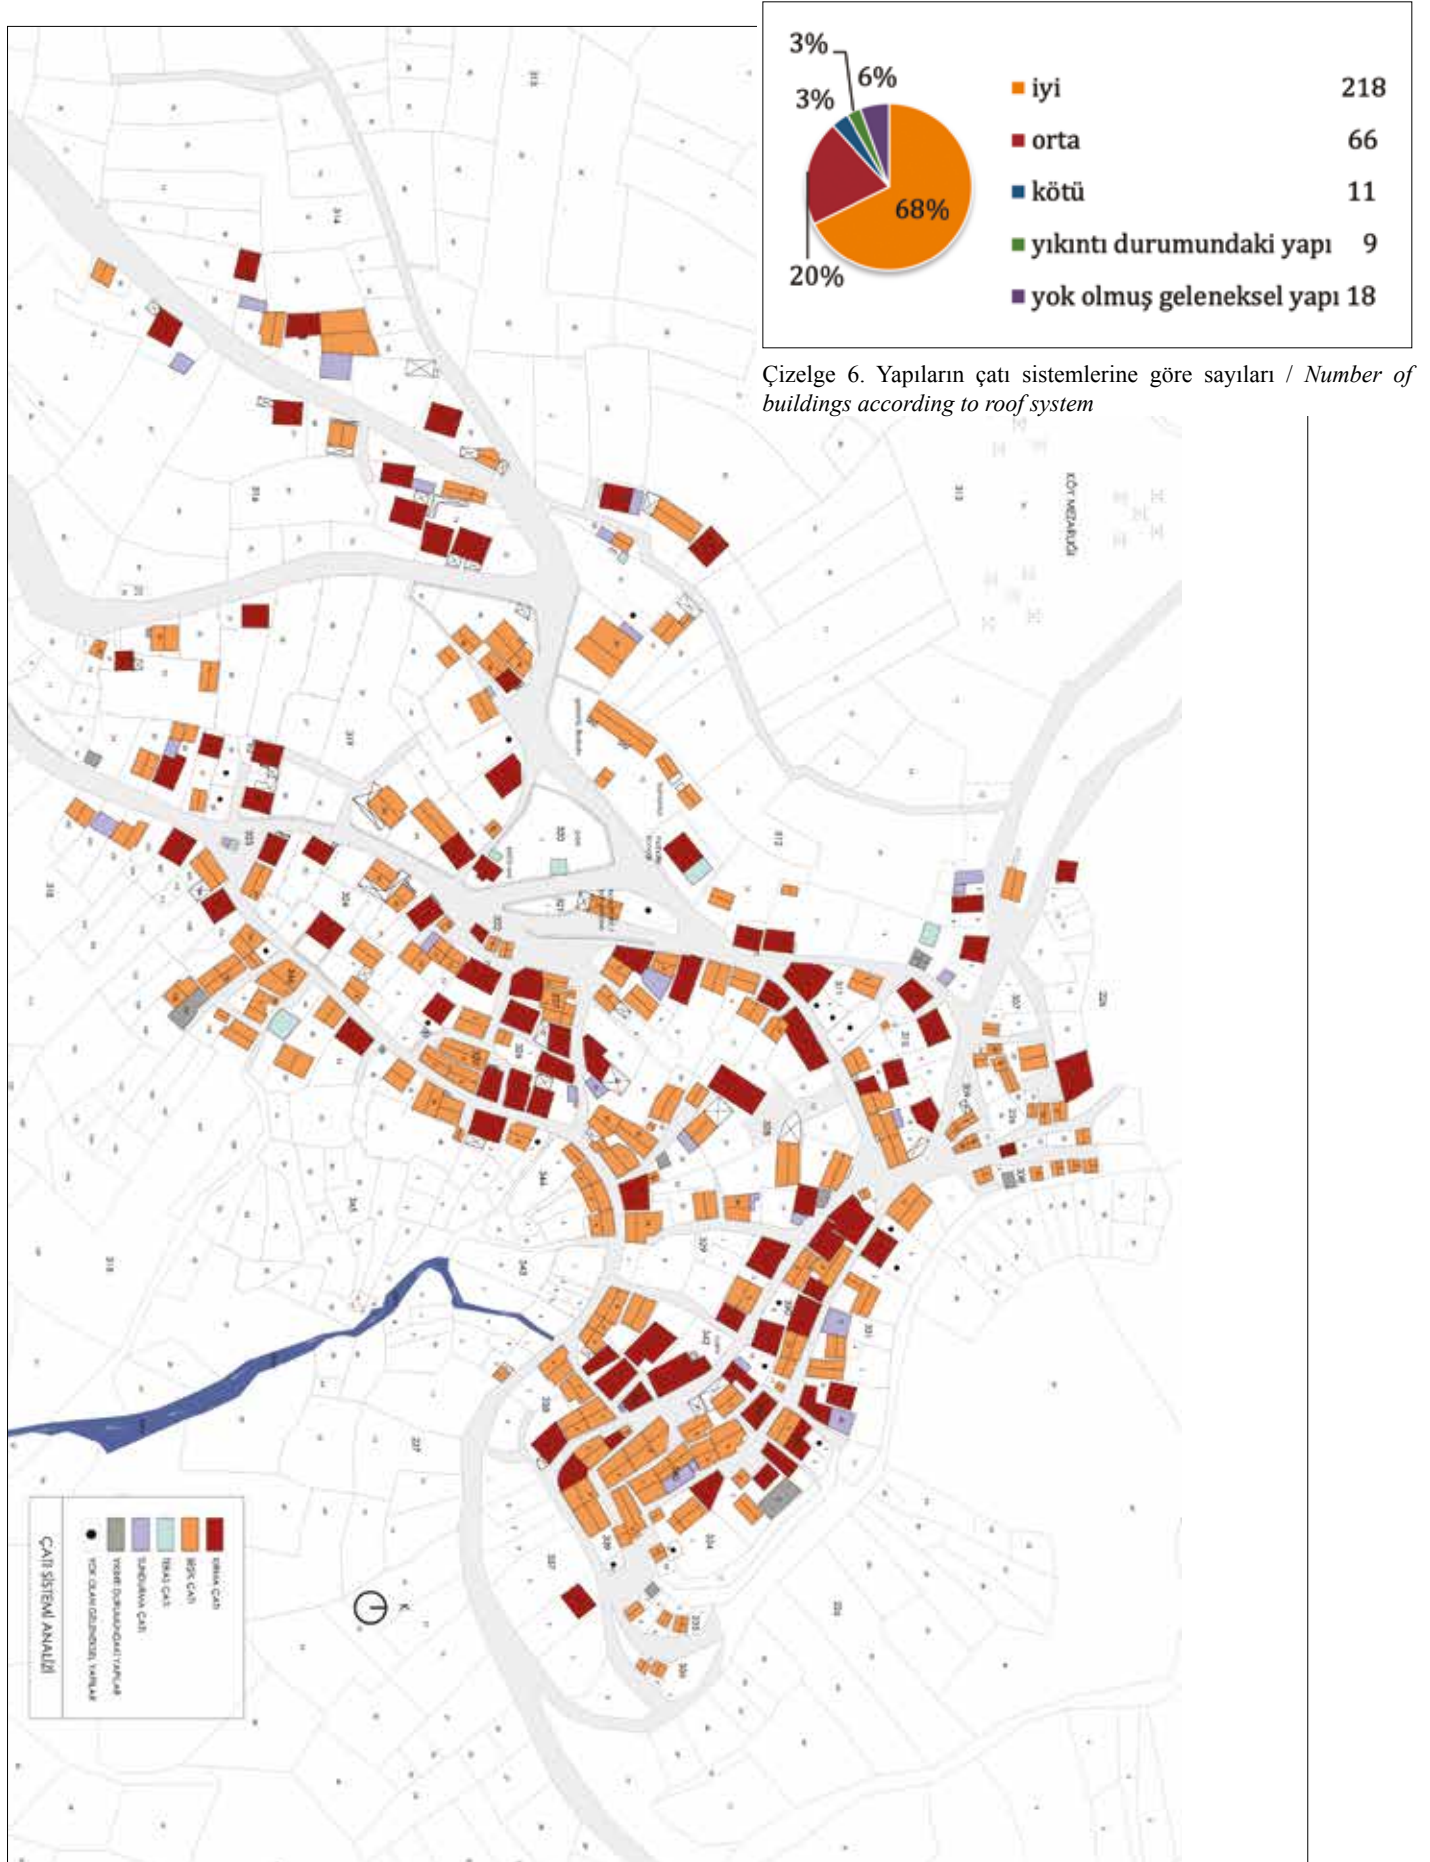
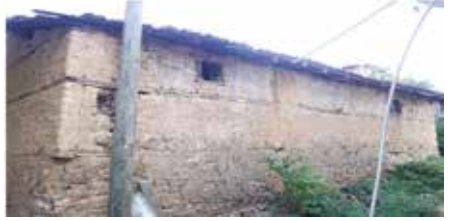
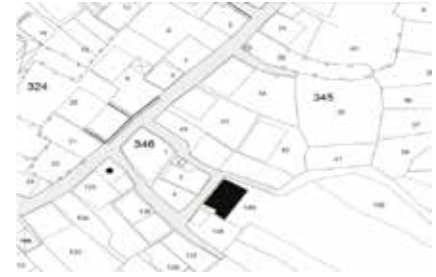
Levha 7. Örnek envanter fişi⁵ (Yıldız, 2018) / An example of the inventory forms.

Yapım Tekniği ve Malzeme	Yapı birinci kat seviyesine kadar kaba yonu moloz taş beden duvarları üzerine, ahşap hatıllı kerpiç yığma tuğla duvarlardan oluşmaktadır. Açık sofa, ahşap dikme ve kirişlerle taşınırken üst kat sofaya ahşap tek kollu merdiven ile ulaşılmaktadır. Sofa mekânının altı açık üstte çatı konstrüksiyonu ile kapalıdır. Merdiven kısmen açıkta olup ahşap çıtalarla kaplanmış, başında tahtalık denilen tuvalet mekânı bulunmakta ayrıca sonradan sofa mekânı bölünerek oluşturulan bir oda bulunmaktadır. Yapı beşik çatı olup alaturka kiremit kaplıdır.			
Bezeme	Açık sofalı yapıda sofa mekânı, çatı strüktürü ve saçak altları açıkta gözlenmektedir. Ancak odaların tavan kaplamaları çıtalı ahşap kaplama, döşemeler ise ahşap kirişler üzeri ahşap kaplamadır. Cepheleer büyük çoğunluğu dökülmüş halde kerpiç sıva üzeri kireç boyalıdır.

Özgünlük ve Sağlamlık Durumu	Strüktürel olarak açık sofa döşeme ve kirişleri ile çatı konstrüksiyonunda ciddi sıkıntılar bulunan yapıda sıva ve boya kayıpları da mevcuttur. Ayrıca açık sofayı ve merdiveni kaplayan ahşaplarda eksiklikler ve bozulmalar mevcuttur. Yerleşimde bulunan bu geleneksel konutun orijinal odalarında, geleneksel mimarinin özgün iç mekân elemanlarından olan; sülhane, yüklük, tüteklilikli ocaklık, musandıra (dolap üstü raf) yapılarının tümünü bütünselliklerini koruyabilmiş şekilde gözlemleyebilmek mümkündür. Yapı açık sofalı plan özelliğini de koruyabilmiş, yörenin en eski ve değerli örneklerinden biridir. Ayrıca yapının odalarında bulunan pencerelerin küçük olup bunun sebebinin savaş zamanı dışarıya ışık çıkışını en aza düşürmek olduğu öğrenilmiştir.			
Gözlem ve Değerlendirme	Yapının sofa ve çatıda bulunan strüktürel hasarlar ile diğer sıva, boya vb. gibi basit onarım problemlerinin tümünün en uygun yollarla giderilmesi gerekmektedir. 330/7 parseldeki yapı ile birlikte bu iki yapının öncelikli ve özel olarak korunup, tanıtılması gerekmektedir. Bu sebeple yapıların muhdes eklerinden arındırılıp nitelikli bir proje ile müze olarak işlevlendirilmesi, yöresel mimarinin tanıtılması açısından oldukça önemlidir.
