Polyelerde Hatalı Arazi Kullanımların Sebep Olduğu Afetlere Bir Örnek: 31 Ocak 2019 Kayaköy Polyesi Taşkını

An Example for the Disasters Caused by Improper Land Use: The Kayaköy Polje Flood of January 31, 2019

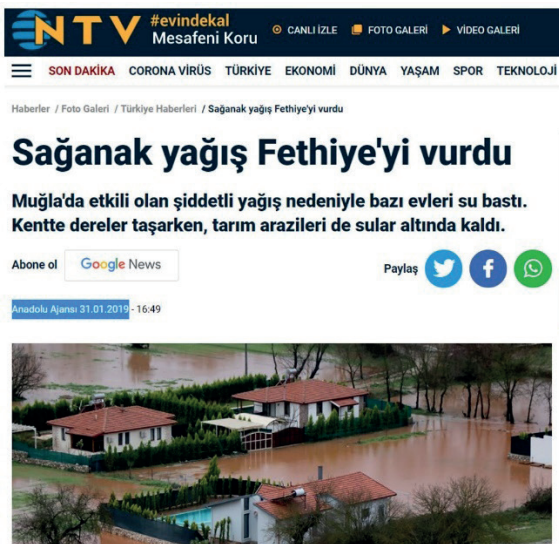
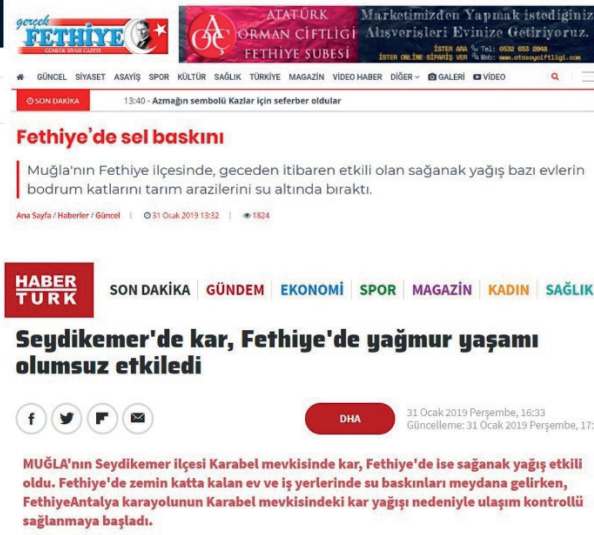
Şekil 1: Kayaköy Taşkınına ilişkin yerel ve ulusal basındaki çevrimiçi haberler (www.haberturk.com, www.ntv.com.tr, gercekfethiye.com).

Figure 1: Online news of the Kayaköy flood in local and national media(www.haberturk.com, www.ntv.com.tr, gercekfethiye.com).

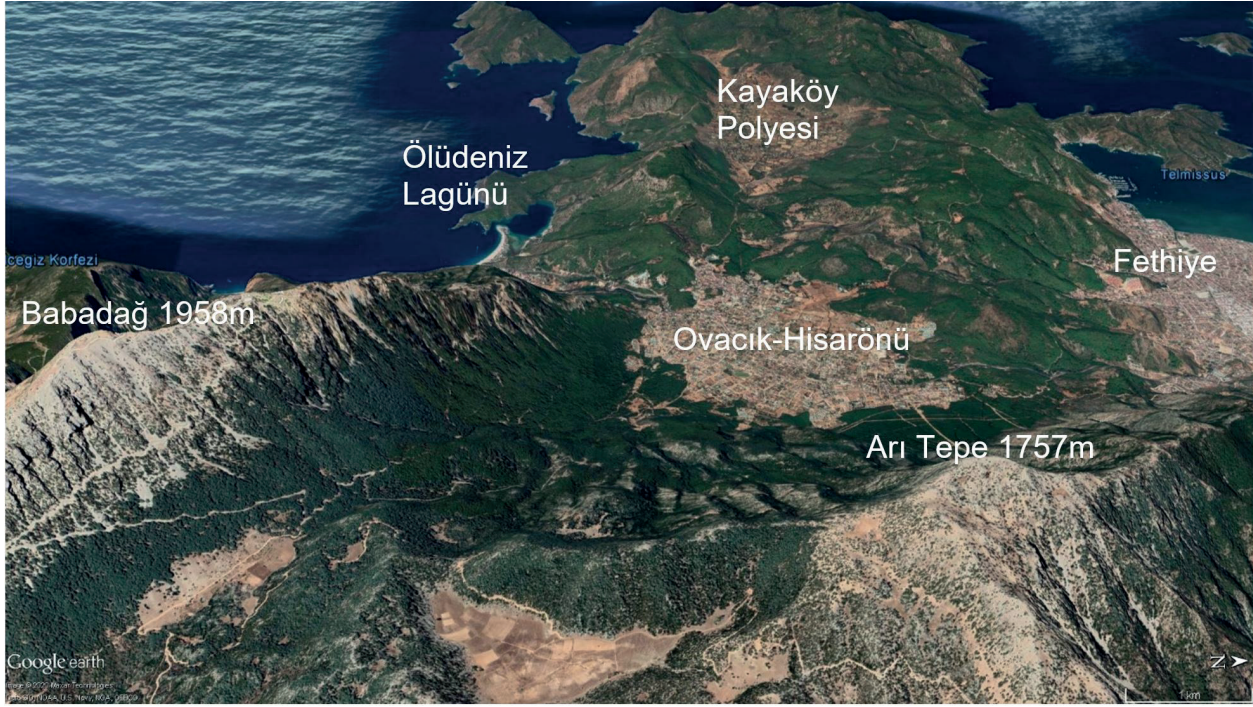
Şekil 16: Doğudaki yüksek kütlelerden batı yönündeki Kayaköy Polyesi'nin Google Earth görünümü.
Figure 16: Google Earth view of the Kayakoy Polje basin from the elevated mass on the east in the direction of west.
