## **Bahçeköy Valide Sultan Caddesi Çınarlarında Bakım Sorunları ve Budama Uygulamaları**

**Süleyman Çoban**

## **The Pruning and Maintenance Practices of Plane Trees in Bahcekoy Valide Sultan Street**

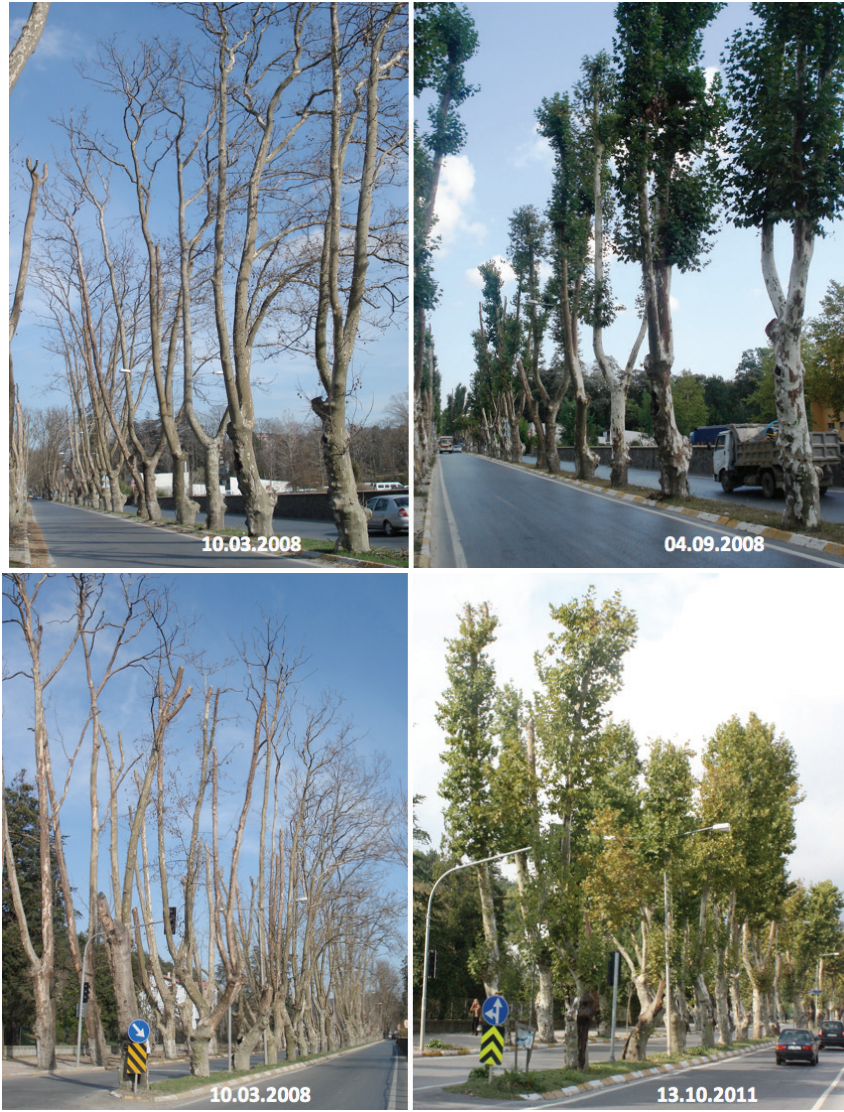
şekliyle ferahlandırma budamaları, ağacı tamamen kaldırmadan hatta yapısını etkilemeden, ilave görüş alanı oluşturulduğundan, görünüm budaması olarak ta ifade edilmektedir (Whiting ve ark., 2006). Valide Sultan Caddesi'ndeki çınarların çoğunun, türün doğal özelliğinden uzak olarak gerçekleşen tepe formu nedeniyle, dal ağırlıklarının ferahlandırma budamalarıyla azaltılması mümkün değildir. Bu nedenle, rüzgâr fırtına gibi etkenlerle ortaya çıkacak yüklenme nedeniyle oluşacak devrikleri önlemek için tepe küçültme budamaları bir zorunluluk haline gelmiştir (Şekil 6).

Şekil 6. Tepe tacının aralanması ve taç azaltma budamaları.
