İSTANBUL HIZLI TRAMVAY KARTALTEPE İSTASYONUNDA ŞEV TAHKİMİ ÇALIŞMALARIN SONUÇLARI

Y. Doç. Dr. Hüseyin E. ÇELİK¹⁾

Kısa Özet

İstanbul Hızlı Tramvay Kartaltepe İstasyonu'na ait şevlerin tahkimi çalışması İ.Ü. Orman Fakültesi tarafından 1988 yılında projelendirilmiş ve uygulanmıştır.

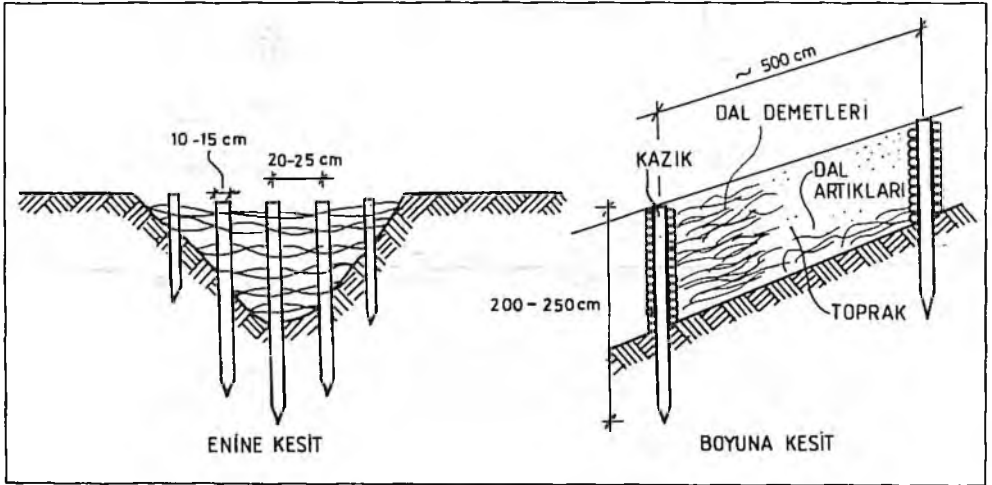
Şekil 2 : Oyuntuların yok edilmesi.
Figure 2 : Annihilation of gullies.

Şevlerde bulunan yüzeyel erozyon ve oyuntu erozyonuna karşı çalışmalara önce **oyuntu erozyonunu** durdurmak için başlanmıştır (Resim 2). UZUNSOY ve GÖRCELİOĞLU'na göre oyuntular, yüzeyel erozyon şiddetinin her yerde aynı olmamasından kaynaklanan ve yüzeyel akış sularını toplayarak akıtan, derinliğine erozyon ürünü çığırlardır (UZUNSOY/GÖRCELİOĞLU 1985). Kartaltepe'de oluşmuş bulunan oyuntular küçük ve orta büyüklüktedir. Bu oyuntulara karşı yok etme yöntemi uygulanmıştır.

Bu amaçla oyuntu boyunca ortalama 5'er m aralıklarla örme çit yapılmıştır. 2-2,5 m boyunda ve 10-15 cm çapındaki kazıklar, 15-25 cm aralıklarla oyuntu eksenine dik doğrultuda, boy-larının yaklaşık 2/3'ü zemine girecek şekilde çakılmıştır. Kazıkların arası 2-3 cm çapındaki dallarla örülmüştür. Çitin hemen arkasına dal demetleri konmuş, oyuntu tabanı boyunca da dal artıkları se-rilmiştir. Daha sonra bu çitlerin arkaları ve bir bütün olarak ele alındığında oyuntu, dozerle toprak doldurularak kapatılmak suretiyle yok edilmiştir (Resim 2, Şekil 2).

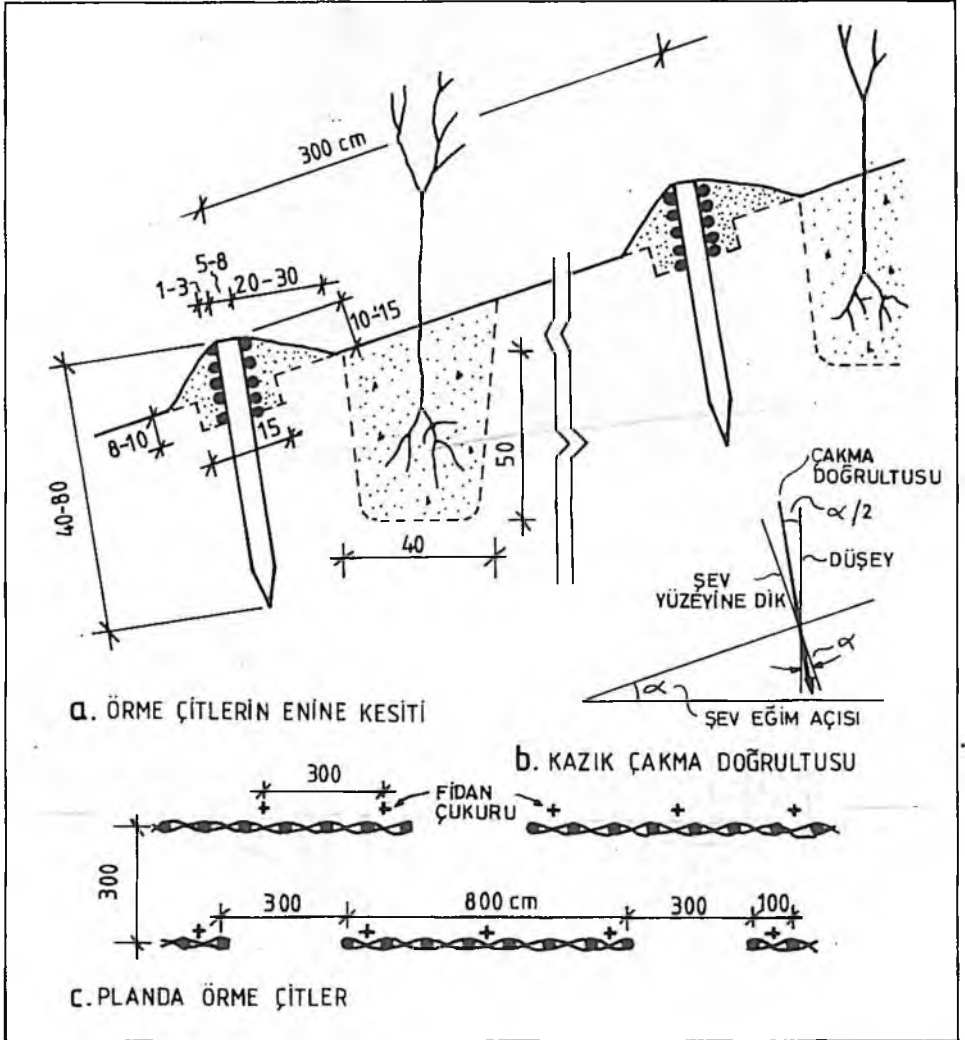
Şekil 3 : Örme çit tesisinde gözetilen ilkeler.

Figure 3 : The essentials taken into consideration in establishment of wattle fences.

Örme çitler, 5-8 cm çapında ve 40-80 cm uzunluğundaki meşe, gürgen ve kayın kazıkları-nın 1'er m aralıklarla toprağa çakılması ve aralarının kavak, söğüt gibi kolay köklenen ağaçların 1-3 cm çapında ve 2-3 m boyundaki dallarıyla örülmesi suretiyle yapılmıştır. Köklenmeyi hızlandı-rmak için dalların kalın uçlarının toprağa girmesine özen gösterilmiştir (Şekil 3a).

Çit kazıklarının çakılmasında TAVŞANOĞLU (1974)'nin belirttiği ilkelere uyulmuştur. Çit kazıkları düşey ya da şev yüzüne dik olarak değil, bu iki doğrultuyu, bir başka deyişle şevin eğim açısını ortalayacak şekilde çakılmıştır (Şekil-3b). Çünkü kazıklar düşey olarak çakıldıkların-da diplerini yüzeysel sular oymakta ve devrilmelerine neden olmaktadır. Şeve dik olarak çakılırlar-sa bu kez gevşek ve hareketli toprağın basıncıyla dışarıya itilerek zaman içinde yerlerinden sökül-mektedirler.

Kazıklar 10-15 cm'si dışarıda kalacak şekilde çakılmıştır. Kazıkların önünde ve arkasında zemin 8-10 cm derinliğinde açılmış, buradan itibaren kazığın ucuna kadar kolay köklenen kavak ve söğüt dallarıyla örülmüştür. Daha sonra çit ve çevresinde açılan kanal toprakla örtülmüştür (Şe-kil 3a).

Arazinin tamamı gevşek materyalden olduğundan, yüksek gerilim pilonunun alt kısmı hariç tam alanda örme çit uygulanmıştır. Sağ şevde üst parselde, eğimin fazla olması nedeniyle ya-tay devamlı, diğer parsellerde yatay kesik örme çit tesis edilmiştir. Kesik örme çitler 8 m uzunluk-ta ve 3 m mesafede uygulanmıştır. Gerek devamlı gerek kesik örme çitlerde 3 m aralık bırakılmış-tır (Şekil 3c).

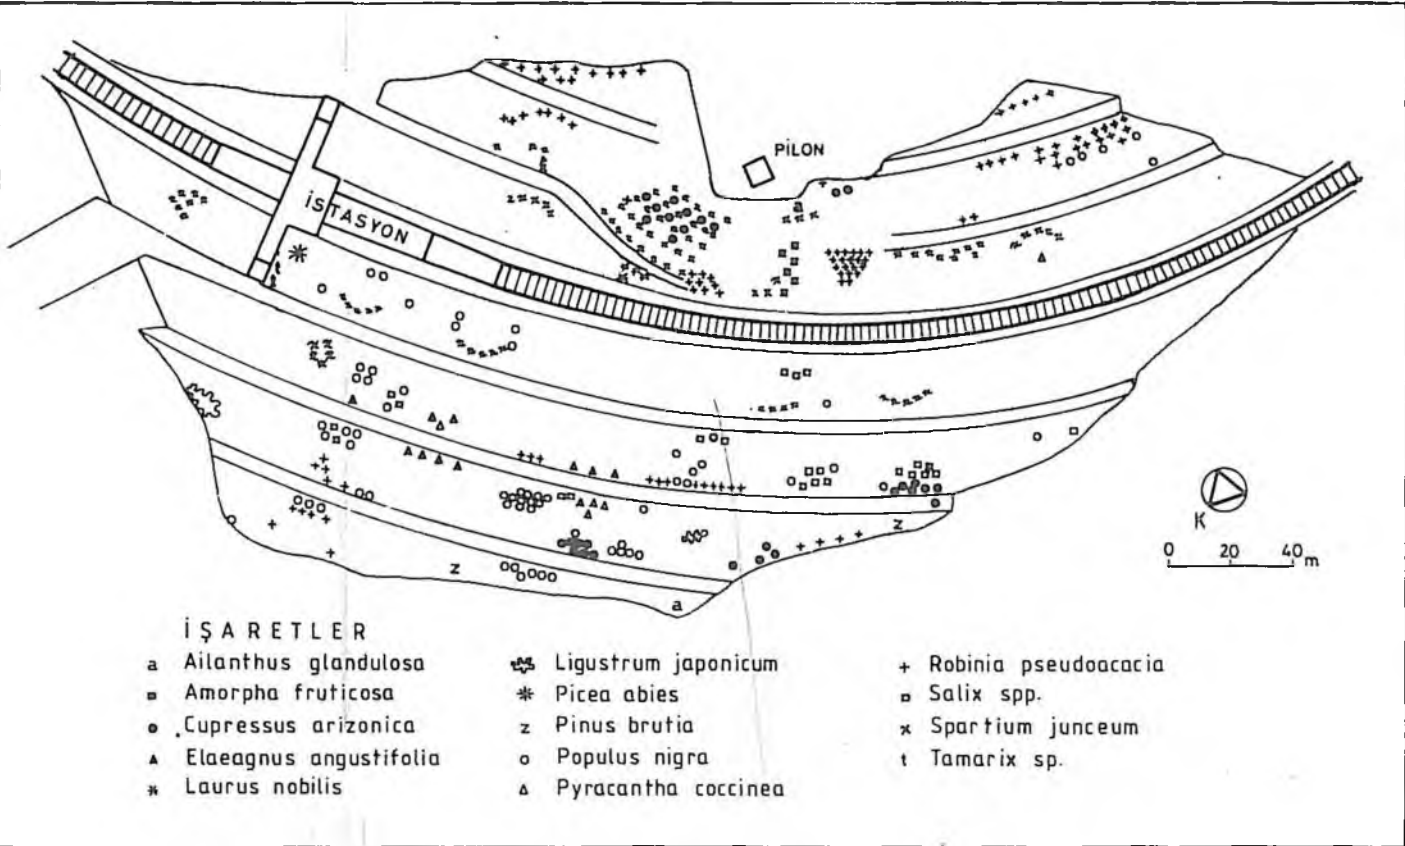
1. Şevlerde görülen yüzey ve oyuntu erozyonu önlemiştir. Erozyonun önlenmesi amacıyla uygulanan örme çitler başarılı olmuştur. Yer örtücü olarak kullanılan çim (*Agrostis tenuis*, *Festuca*

Şekil 5 : Mevcut bitkiler
Figure 5 : Existing plants

ca rubra rubra, *Lolium italicum*, *Lolium perenne*), adi korunga (*Onobrychis sativa*), taş yoncası (*Melilotus sp.*) ve kuş ığı (*Vicia cracca*) ekiminden çim hariç başarı sağlanmıştır. Çimdeki başarısızlık, tesis edildikten sonra bakım, sulama ve korumanın yapılmamasından kaynaklanmaktadır.
