KOSOVA PRİZREN SİNAN PAŞA CAMİ 2007-2012 RESTORASYONU ÖRNEĞİNDE ORTAK MİRASIMIZIN KORUNMASI*

PROTECTION OF OUR COMMON HERITAGE IN THE CASE OF THE SINAN PASHA MOSQUE 2007-2012 RESTORATION IN KOSOVO PRIZREN

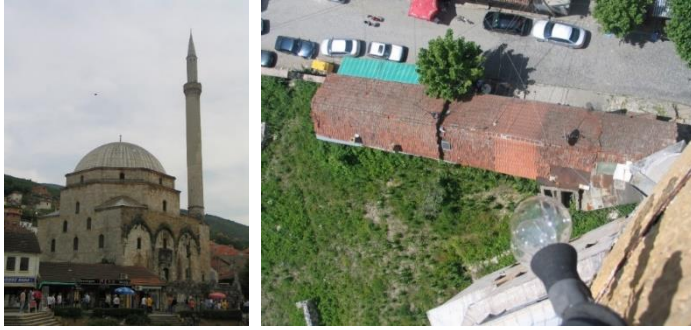
Resim 1. a.Onarım öncesi kuzey ve doğu yönü, **b.** Batı yönü (Sevgi, 2006)

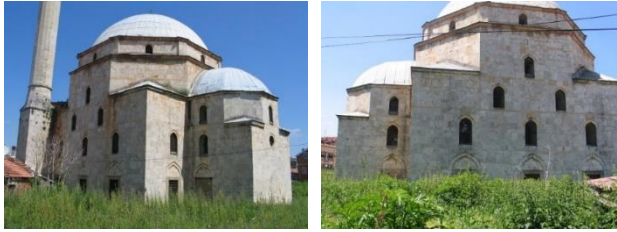
Resim 4. a. Batı cephe, **b.** Doğu cephe (Sevgi, 2006)

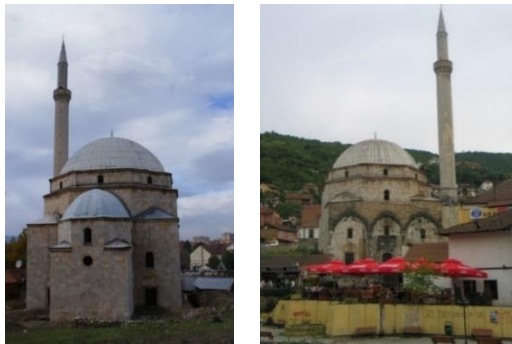
Resim 5. a. Kible cephesi, **b.** Kuzey giriş cephesi (Sevgi, 2006)

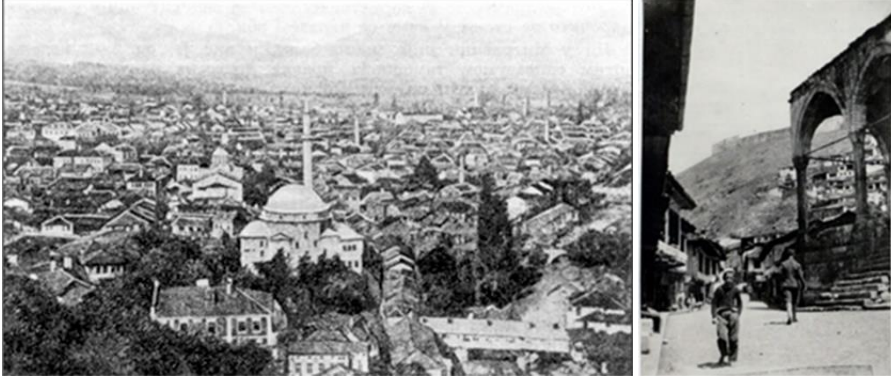
Sinan Paşa Cami 1615’de inşa edilmiş, son cemaat yeri bir dönem kapatılarak iki katlı kullanılmıştır. 1915-1918 yıllarında askerî mühimmat deposu kullanımı esnasında yaşanan patlamayla hasar görmüş, son cemaati

Resim 10. a. Son cemaat yerinin iki katlı görünümü, **b.** Son cemaat yeri (Prizren Bölge Kültürel Miras Merkezi arşivi)

kullanımı son cemaat yerinin zati ağırlığı göz önüne alındığında sakıncalı bulunmuştur. Bu nedenle yeni yekpare mermer sütunların kullanılmasına karar verilmiştir. Son cemaat yerinin zemininin, cami beden duvarının ve mevcut taş istinat duvarlarının sağlamlaştırılması ve güçlendirilmesi gerekmiştir. Bunun için betonarme istinat duvarı inşası amacıyla son cemaat yeri boyunca döşeme kotunun altında 0,20 ila 4,30 m seviyelerinde kazı yapılarak temel seviyesine ulaşılmış, temel yüzeyinin temizlenerek taş örgüdeki eksikleri tamamlanmış, beden duvarında oluşabilecek çatlak vb. yapısal sorunlara karşı kireç esaslı malzeme enjekte edilmiştir. Ayrıca betonarme duvarla temas edilen tüm yüzey boyunca 75-80 cm aralıklarla 120 cm uzunluğunda paslanmaz çelik ankrajlarla beden duvarına entegre edilmiştir. Yüzeyine iki kat su yalıtımı uygulandıktan sonra donatıları yerleştirilerek betonarme istinat imalatı tamamlanmıştır.

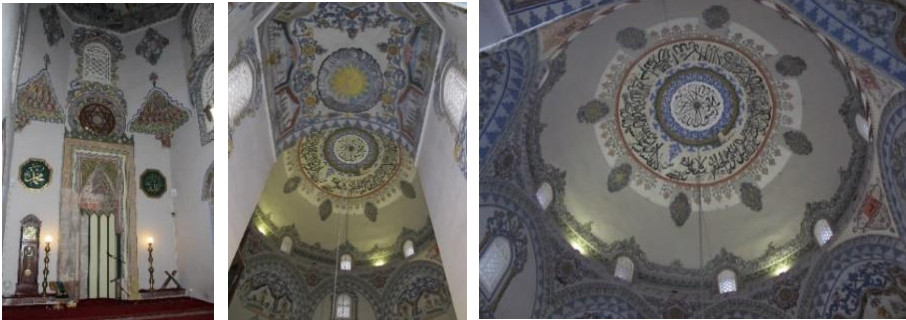
Resim 20. a. b. Mihrap eyvanı ve tonuzu tadilatın sonra (Xhibo, 2017, 2020) **c.** Ana kubbe süslemelerinin uygulama sonrası (Xhibo, 2020)

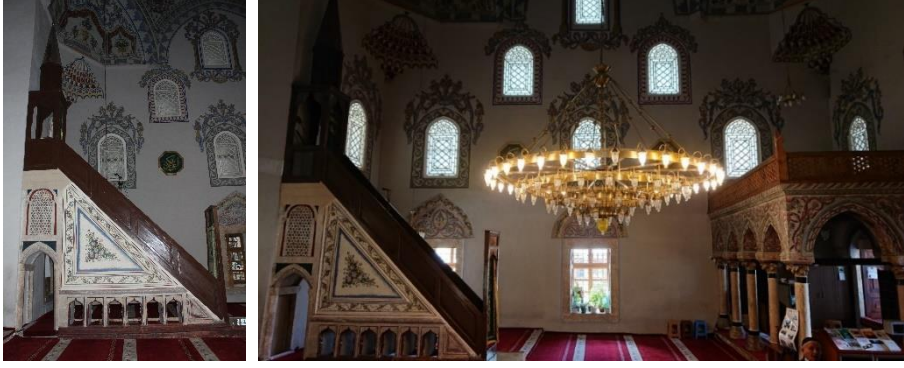
Resim 21. a. Mahfil ve minber temizlik ve yüzey koruma, duvarlarda sıva sağlamlaştırma, kalemişi koruma ve ihyasından sonra görünüm (Xhibo, 2017) **b.** 2020 yılı görünüm (Xhibo, 2020)
