e-Journal of New World Sciences Academy
2011, Volume: 6, Number: 4, Article Number: 1A0249

**MEVLANA MÜZESİNDE OLUŞAN HASAR NEDENLERİNİN ARAŞTIRILMASI VE UYGUN
TEMEL GÜÇLENDİRME SİSTEMİNİN SEÇİLMESİ**

**INVESTIGATION OF THE CAUSES OF THE DAMAGES IN MEVLANA MUSEUM AND
SELECTION OF A PROPER FOUNDATION STRENGTHENING SYSTEM**

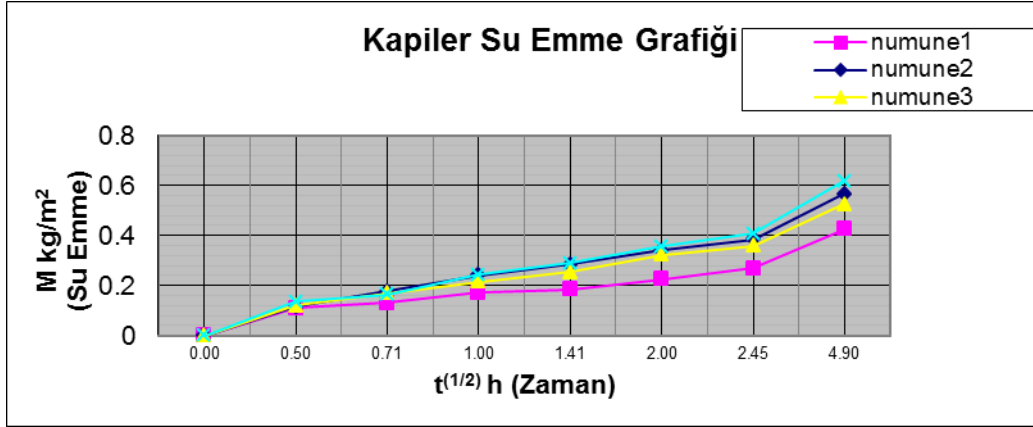
Şekil 10. Gödene taşı numunelerinde kapiler su emme grafiği
(Figure 10. Capillary water absorption graph for Gödene stone samples)

Gödene taşında kapilarite katsayısı ortalama olarak $A=0.106663 \text{ kg/m}^2\text{t}^{1/2}$, Sille taşında ise, kapilarite katsayısı ortalama olarak $A=4.036448 \text{ kg/m}^2\text{t}^{1/2}$ bulunmuştur. Bu sonuçlardan da anlaşılacağı üzere gödene taşının kapilaritesi oldukça düşüktür ve yavaş gerçekleşmektedir. Sille taşlarında ise kapilarite oldukça yüksek ve çok hızlı kapiler doygunluğa erişmektedir. Gödene taşları kapiler etkilere karşı daha dayanıklıdır.

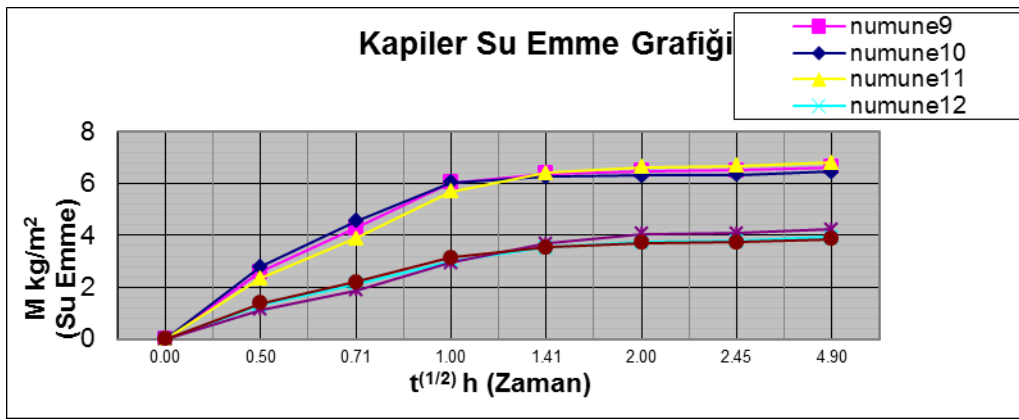
Şekil 11. Sille taşı numunelerinde kapiler su emme grafiği
(Figure 11. Capillary water absorption graph for Sille stone samples)

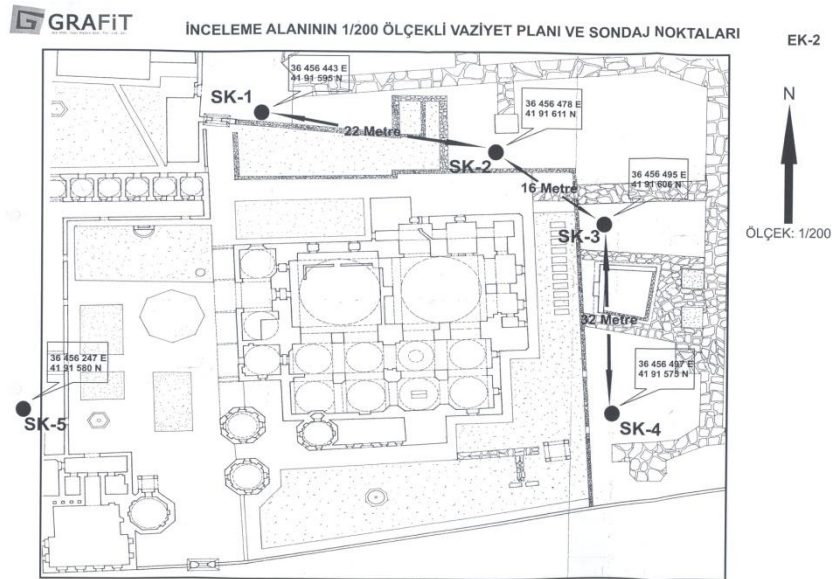
Temel sondaj raporundan elde edilen bilgiye göre, Temel sondajlarının ilerlemesi esnasında 3 m ve 6 metrelerde SK-1 ve SK-2 kuyularında eski tarihi yapılardan kalma görsel niteliği belirlenemeyen moloz ve dolgu seviyeleri tespit edilmiştir. Bu tür dolguların özelliği boşluklu olması ve zemin suyu vb. faktörler etkisi ile göçmeye (oturmaya) sebep olan mekanizmaların oluşabileceğidir. SK-2 sondaj kuyusunda 1,5 m derinlikte SPT N30 = 3, 3 m derinlikte SPT N30 = 2, SK-2 sondaj kuyusunda 1,5 m derinlikte SPT N30 = 7, 3 m derinlikte SPT N30 = 6 olup bulunan bu değerler yukarıdaki bulguyu desteklemektedir. Temel seviyesindeki SPT değerleri incelendiği zaman müze temellerinin genelde dolgu ve farklı sıklıktaki zemin tabakası üzerine oturduğu görülmektedir. Lös yapısında olan bu tür dolgu zeminlerin kuru iken yük taşıma kapasiteleri yüksek olup, yük altında ıslandıkları zaman farklı oturmalar yapabilmektedir. Müze içinde meydana gelen çatlamların nedeni bu tür oturmalarından kaynaklanmaktadır.

Şekil 12. Sondaj yerleri ve vaziyet planı gösterimi [8]
(Figure 12. Boring locations and layout plan view [8])
