## Aizanoi Antik Kentinde Bulunan Odeion Yapısının Malzeme Özellikleri ve Hasar Durumunun İncelenmesi

### Investigation of the Material Properties and Damages of the Odeion in the Ancient City Aizanoi

Gülçin Kahraman\*

, Seden Acun Özgünler\*\*

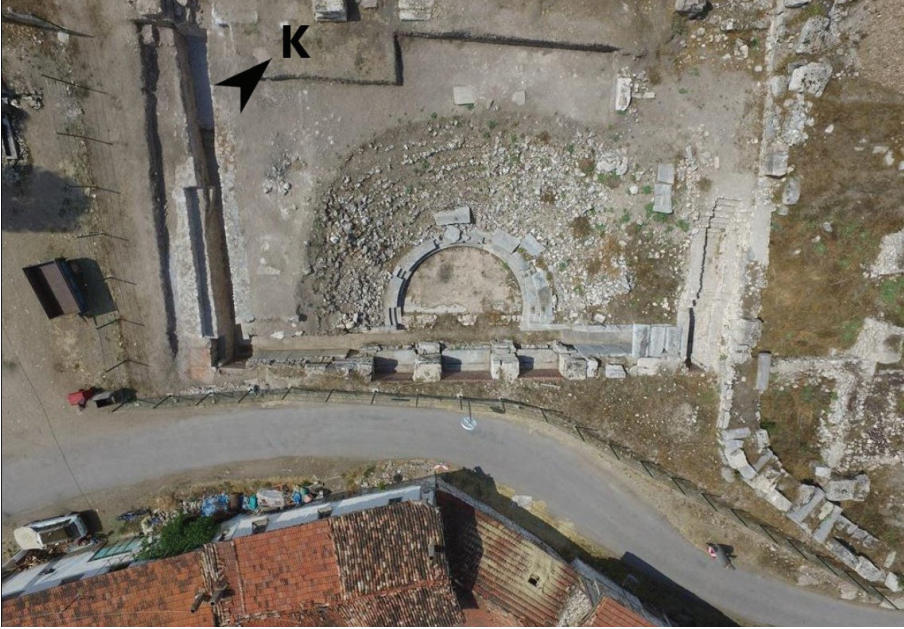
**G. 4:** Odeion yapısı 2016 yılı kazıları sonrasındaki durumu  
(Elif Özer, "Aizanoi 2016 Sezonu," 219)

Yarım dairesel formlu orkestranın çevresine yerleşmiş cavea sıralarının 4. sıradan itibaren olan taşları günümüze ulaşmamıştır ancak yapının kuzeyindeki sütunlu avluya kadar olan kısmında oturma sıralarının altındaki moloz dolgu temel tabanının sınırları görülmektedir (**G. 4**). Yapının orkestra kısmı yaklaşık 2.60 m yarıçapındadır. Orkestra zemininde, mermer döşeme kalıntıları ile kireç esaslı harç yatağı bulunmaktadır (**G. 5**).

Zeminindeki mermer kaplama, koyu gri renkli, yer yer beyaz damarları olan, sert ve sağlam yapılıdır. Cavea kısmını paradi ile ayıran duvar, kesme taş büyük bloklarla inşa edilmiştir. Kuzeydoğudaki paradiinin büyük bir kısmı ayakta, güneydoğudakinin ise ancak duvarları ile sınırları takip edilebilmektedir (**G. 4**). Yaklaşık 70 cm ge-
