# 1 EKİM 1995 DİNAR DEPREMİ SONUCU OLUŞAN HASARLAR VE ÖNLEME ÇARELERİ

**Hasan KAPLAN**

Pamukkale Üniversitesi, Mühendislik Fakültesi, İnşaat Mühendisliği Bölümü, Denizli

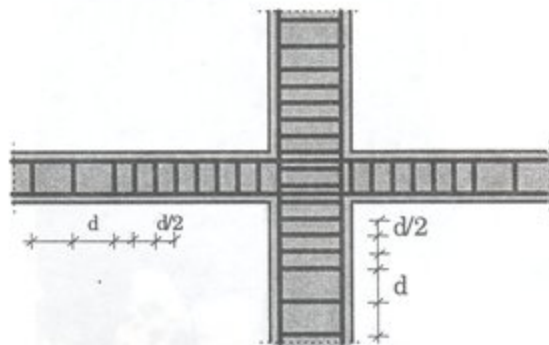
Dinarda hasar gören, ya da yıkılmış olan binaların çoğunda, kolon ve kiriş uçlarında deprem yönetmeliğinin öngördüğü sargı bölgesi oluşturulmamıştır. En kritik bölgelerde bile, örneğin kolon uçlarında, etriye çapı ve aralığı TS 500'e bile uymamaktadır. 30x30 cm kesit boyutuna sahip kolonlarda, etriye aralığının genelde 30-40 cm olduğu gözlenmiştir. Diğer taraftan kolon etriyeleri, kiriş içinde devam ettirilmemiştir. Şekil 10'da kolon-kiriş birleşim yerinde yapılması gereken etriye sıklaştırılması görülmektedir.

Deprem sonrası göçen yada hasar gören yapıların çoğunda etriye sıklaştırılmasına rastlanılmamıştır.

Şekil 10 Kolon-kiriş birleşim yerinde etriye sıklaştırılması

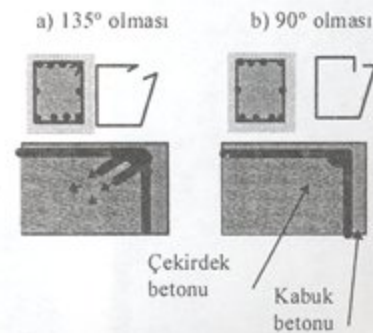
etriyelerin sargı donatısı olarak iş görmesi mümkün değildir. Nitekim Erzincan ve Dinar depremlerinde etriyelerin açılarak etkisiz duruma geldikleri gözlenmiştir (Şekil 11,12,13,14).

**Etriyelerin 90°de bırakılması:** Özellikle kolon-kiriş birleşim bölgesinde çekirdek betonu içine ankre edilmeyen etriye açılmakta ve donatının burkulmasına neden olmaktadır. Yönetmeliklerde 135° olması istenirken, uygulamada bu sağlanmamıştır. Özellikle deprem yükleri gibi dinamik yüklemelerde, düğüm noktasındaki etriye açılarak, boyuna donatının burkulmasına neden

Şekil 11 Etriye uçlarının 135° veya 90° bükülmesi durumları

olmaktadır. Enine donatının görevleri; boyuna donatıyı beton yerleřtirilirken yerinde tutmak, boyuna donatının burkulma boyunu azaltak göbek betonun sünekliliğini, dolayısı ile dayanımını artırmaktır (Ersoy, 1984). Özellikle göbek betonun etriyeler tarafından sarılarak, betonun tek eksenli gerilme halinden üç eksenli gerilme haline getirilmesi, dayanımı önemli ölçüde artırmaktadır. Bu oran, 2-4 kat arasında deęişmektedir. Depremde sönüm, önemli bir yer tutmaktadır. Kirişlerde donatı oranı ayarlanarak sönüm oranı yükseltilebilmektedir. Kolonlarda ise, düğüm detayları ile süneklilik sağlanabilmektedir.
