## Elazığ İlinde Bir Maden Sahası Galeri Suyunun Han Çayına Olası Etkisi

## Probable Effect of Gallery Water of a Mineland in Elazig City on Han Stream

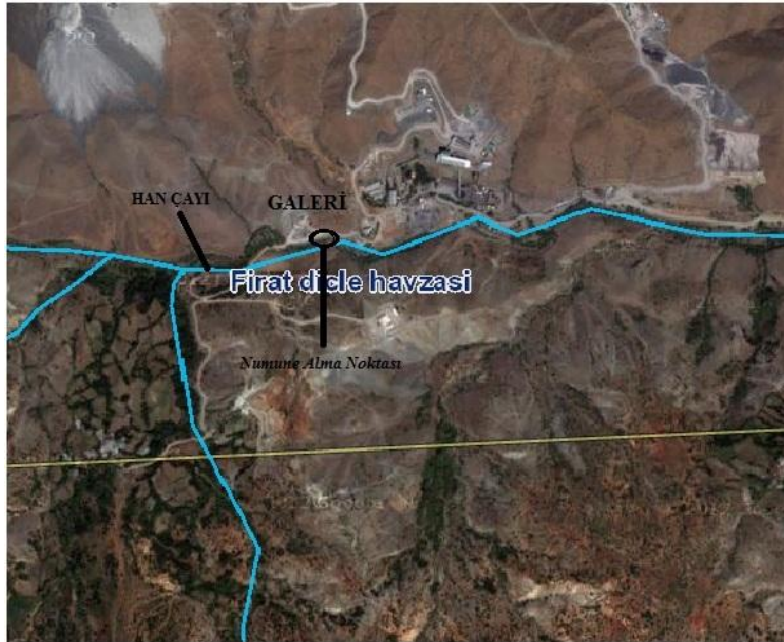
Krom cevherlerinin çıkarılmasında açık ocak işletmeciliğinin yanında kapalı işletme şekli olan galeri uygulaması da uygulanmaktadır. Elazığ ili, Alacakaya ilçesi, Han çayı yakınında bulunan bir maden sahasında galeri vasıtasıyla krom madeninin çıkartılması sırasında bir miktar su galeriden çıkmaktadır. Galeriden çıkan su herhangi bir işleme tabi tutulmadan Han çayına deşarj

Şekil 3. Maden sahası ve numune alma noktası.
